台北縣三重市重新路公寓場陷勘查報告

胡邵敏

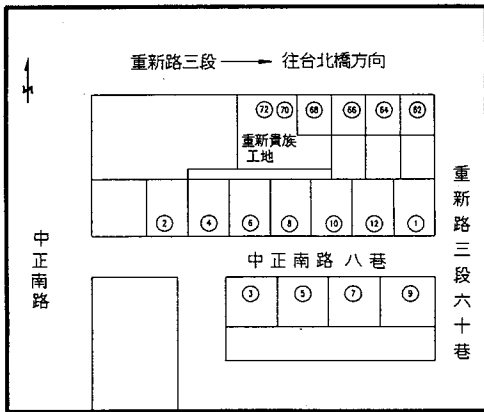
圖一 三重市工地與鄰房位置示意圖

重新貴族工地地址為三重市重新路三段70號，場陷之鄰房地址分別為中正南路8巷2號至12號及重新路三段60巷1號，全部為鋼筋混凝土建造，屋齡估計為20多年。圖一示工地與場陷公寓之平面位置示意圖。照片一示重新路三段側之建物位置，照片二示中正南路8巷之現場。在結構上重新路三段60巷1號為獨幢建物，中正南路8巷10號及12號為雙併，2號至8號則為連幢。

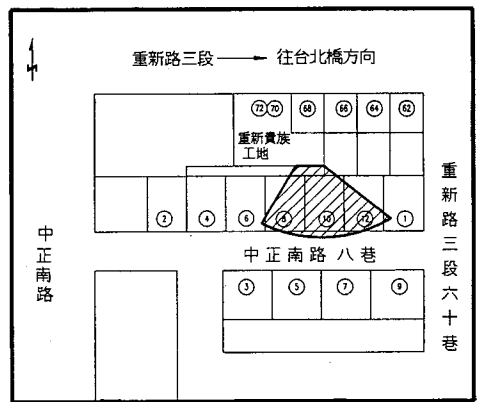
圖三 三重市工地災害淘空範圍示意圖

- 破裂口之平面位置，估計應接近於中正南路8巷10號之背側(目前施作灌漿位置)。泥漿從破裂口流入地下室，淘空10號及12號基礎下之地層(圖二)，6號及8號可能亦出現部份淘空(圖三)，造成公寓結構體出現沉陷、傾斜及扭曲，磁磚破裂，牆壁出現龜裂。

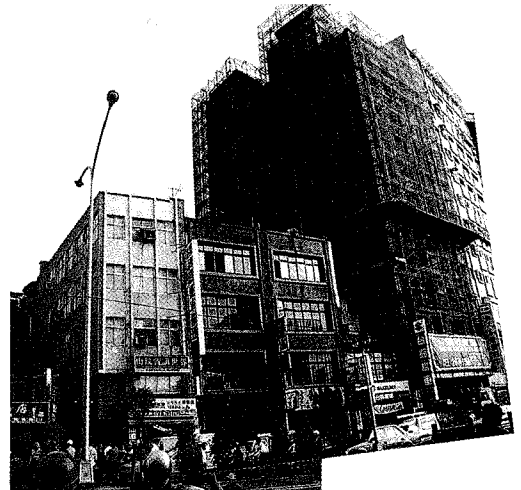
照片一 右側尚有架網及鷹架之 12 層高樓為重新貴族
 「台鈴機車」為重新路三段 68 號
 「雋古齋藝坊」為重新路三段 66 號
 「玉×玻×」為重新路三段 62 號
 「山汶資訊」為重新路三段 60 號，其側為重新路三段 60 巷

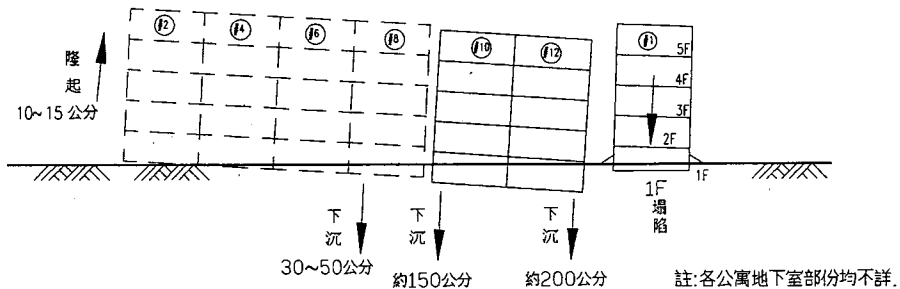
圖四 各幢公寓之沉陷情況示意

- 10號及12號之地層大量淘空後(泥漿量在11時左右應已填滿重新貴族地下室之水箱並溢至水箱蓋板面上，深及小腿，估計已厚約2公尺)。10號及12號之雙併樓房完全陷落，下陷約1.5公尺。2號至8號因為呈長條型連幢，8號被淘空較為嚴重，故朝向8號一端傾斜，2號上翹(圖四)，4號~6號為中段支承點，下陷雖小，但受力卻最大，地面出現多處裂縫。

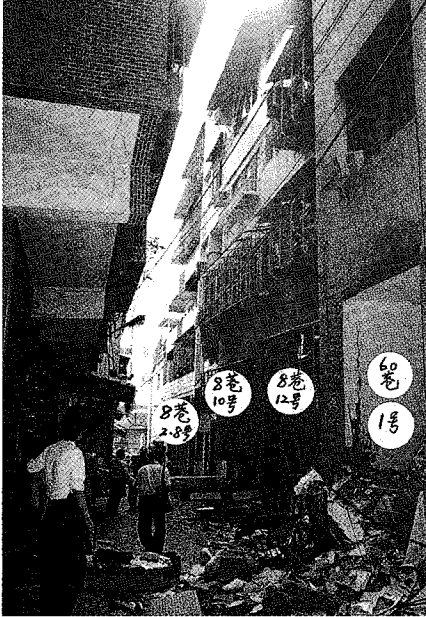
照片二 巷道右側最右邊起為重新路三段 60巷 1號，依次為 8巷之 12號，10號。按公寓結構分 60巷 1號為獨棟，8巷之 10及 12號為雙併，2號至 8號為連棟

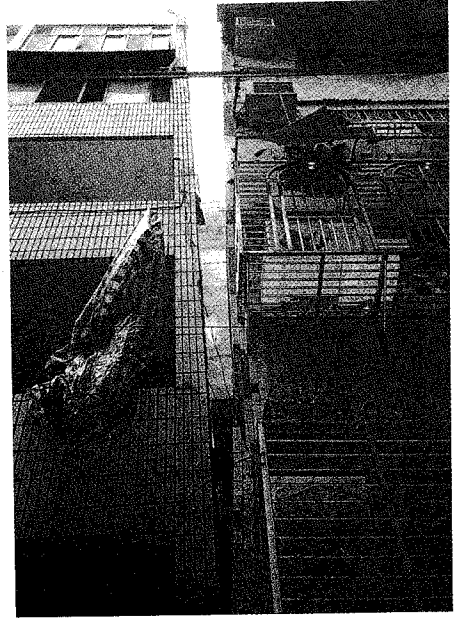
照片四 中正南路 8巷 8號(左)與 10號(右)因傾斜呈 V型分離

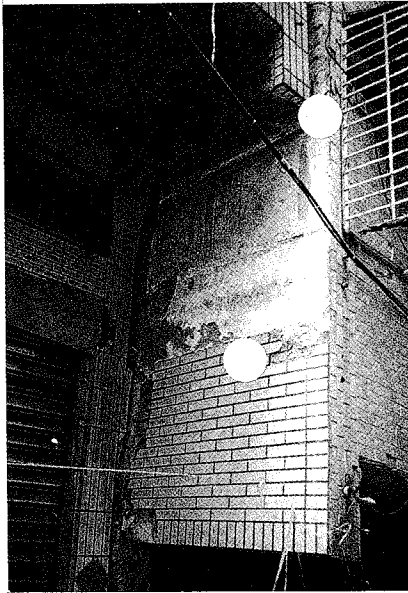
照片三 中正南路 8巷 8號與 10號分離，兩白點之間落差顯示 10號之相對下沉量

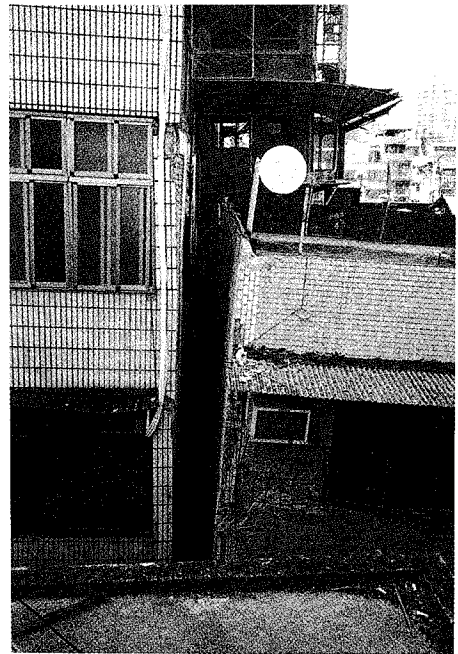
照片五 中正南路 8巷 8號(左)與 10號(右)分離，背後白點為重新貴族新大樓

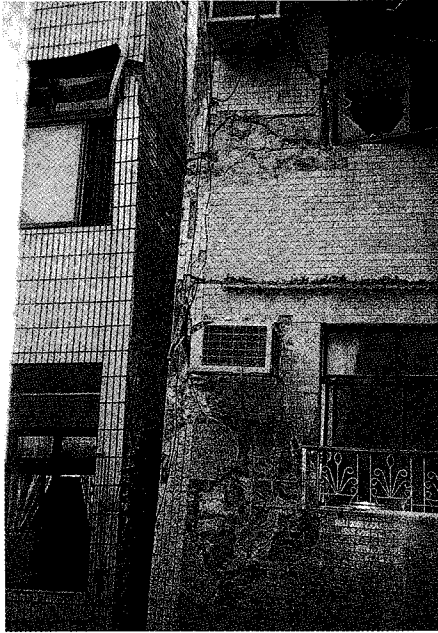
照片六 中正南路 8 巷 10 號下陷後結構弱點
剪力破壞

- 已塌陷之鄰房，其結構已嚴重受損，應拆除重建。

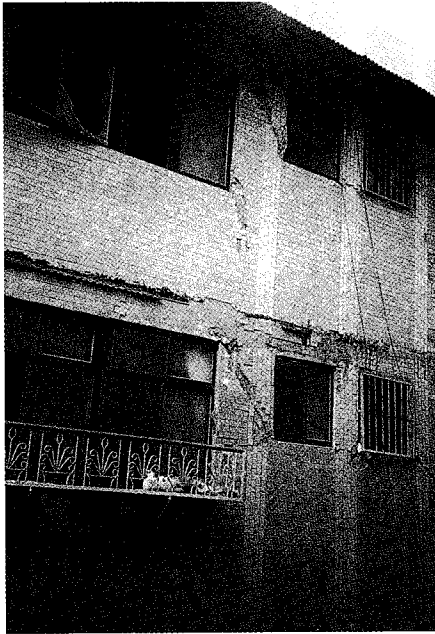
照片七 中正南路 8 巷 12 號之結構弱點剪力
破壞

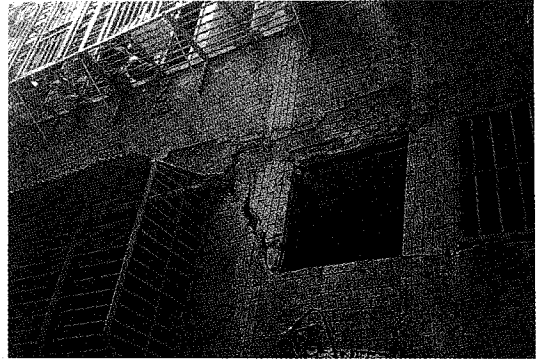
照片八 中正南路 8 巷 10 ~ 12 號之結構弱
點剪力破壞

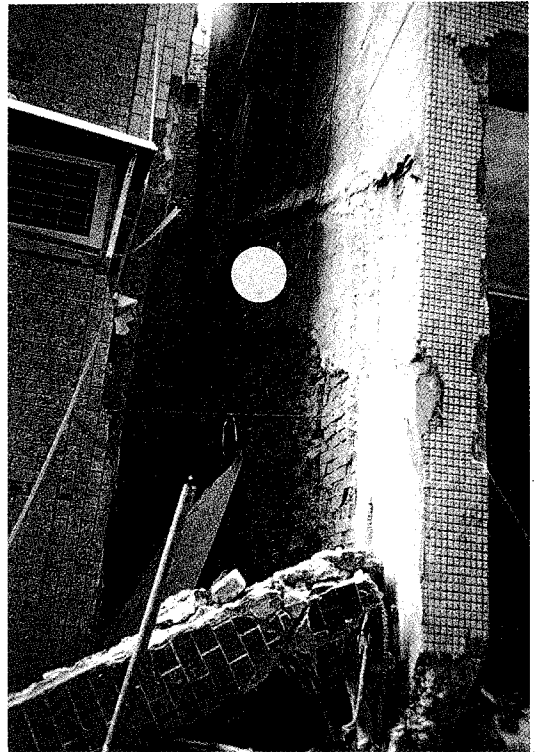
照片九 中正南路 8 巷 12 號(左)之結構與重
新路三段 60 巷 1 號(右)因坍塌而分
離約 2 公尺,白點處之舊屋頂痕跡顯
示右幢先建,左幢為後建

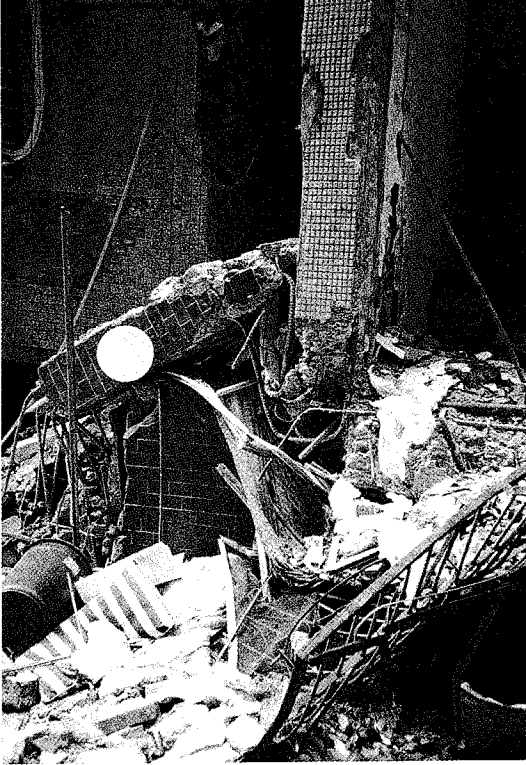
- 60巷1號在12:20時始塌陷，根據判斷，本幢五層公寓塌陷原因異於相鄰之10號、12號，並非因地層淘空而下陷，而是因結構無法承受因沉陷所引致之結構應力，在地面一樓之結構柱屈折斷，使原為五樓之公寓，塌落一層。由於折斷位置在地面上，故出現如爆破拆除之灰塵及聲音，二樓以上突然落下撞擊地面，使二樓之牆壁出現水平裂縫，其震動力量傳至樓頂，使其女兒牆崩落，水塔之支柱全部折斷。

照片十 重新路三段 60 巷 1 號 1 樓之斷柱(白點)

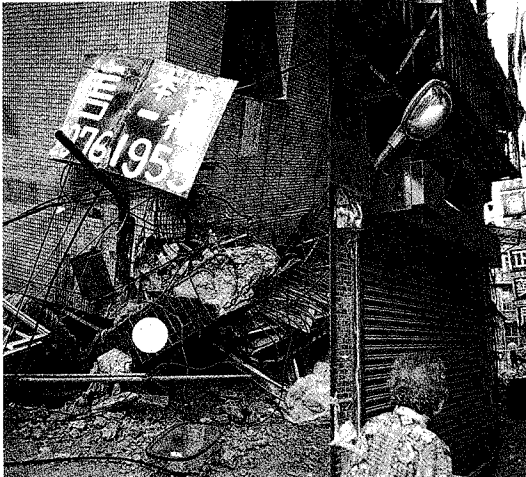
照片十一 重新路三段 60 巷 1 號之 1 樓之斷柱(白點)，其旁之路燈原固定在一樓頂(如右圖)高度

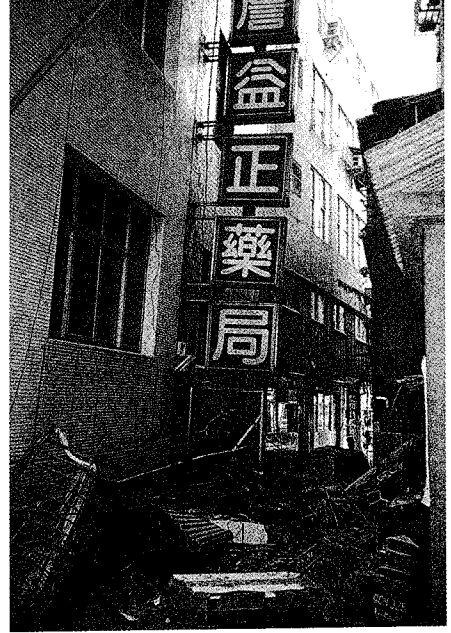
照片十二 重新路三段 60 巷 1 號塌陷後，一樓之鐵窗磚牆散落在道路四週

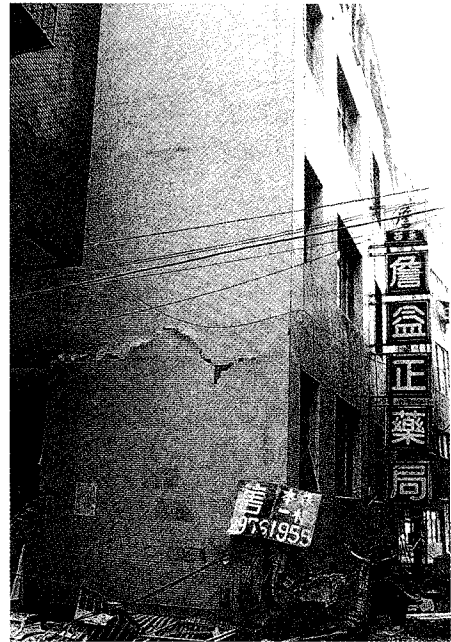
照片十三 重新路三段 60 巷 1 號塌落撞擊引致二樓頂之水平裂縫

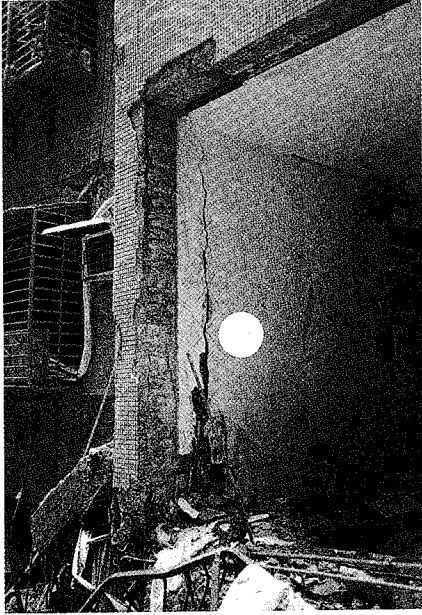
照片十四 重新路三段 60 巷 1 號之 2 樓牆上裂縫(白點)原有黑叉記號，顯示在未塌陷前已產生裂縫

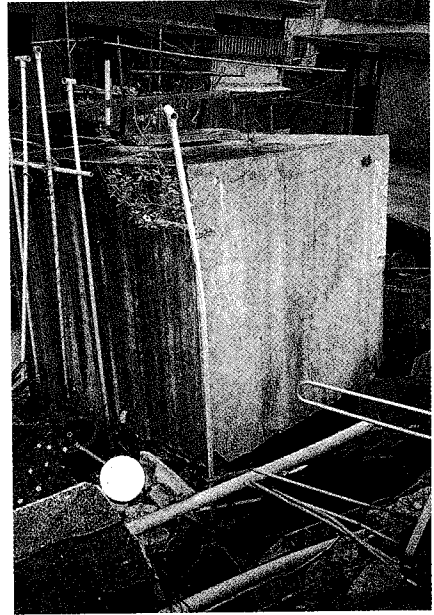
照片十六 重新路三段 60 巷 1 號之頂樓水箱因大樓塌陷致支柱折斷(白點)

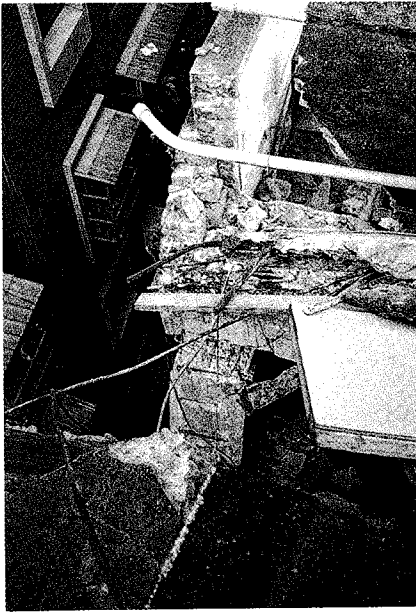
照片十五 重新路三段 60 巷 1 號之頂樓女兒牆在塌陷時因撞擊重新路三段 62 號樓頂而崩碎

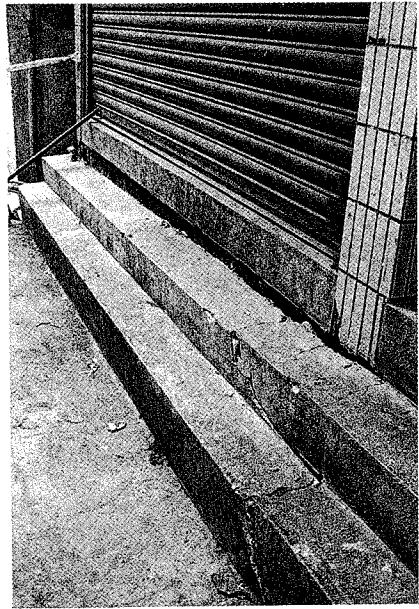
照片十七 中正南路 8 巷 2 號因連幢大樓傾斜，地基上翹，石階折裂

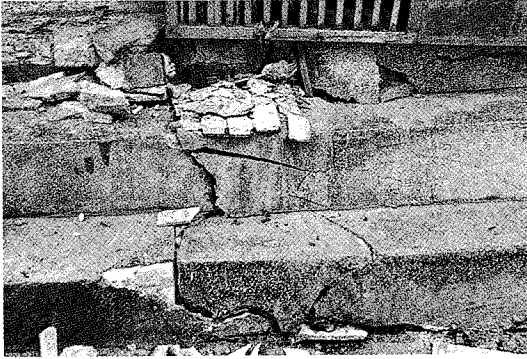
照片十八 中正南路 8 巷 6 號門前石階因 8 號(右側)下陷而折斷

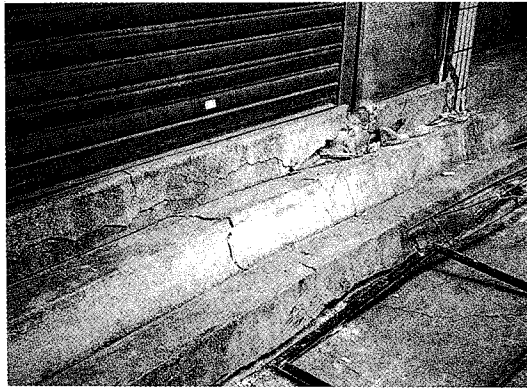
照片十九 中正南路 8 巷 4 號門前石階折裂及路面裂縫(鋁窗框處)

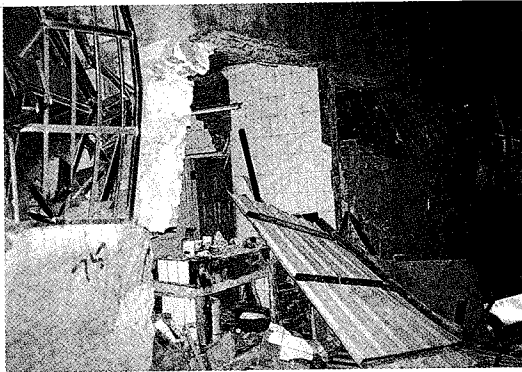
照片二十 中正南路 8 巷 6 號後方磚牆塌壞，鋁窗扭曲，顯示受折嚴重

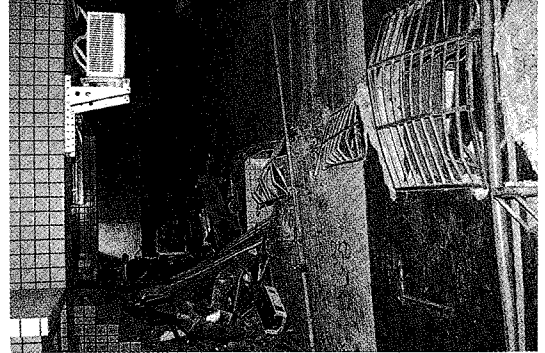
照片二十一 中正南路 8 巷 6 號~ 8 號後側磚牆崩壞場，鋁窗扭曲，顯示連續大樓受折部位

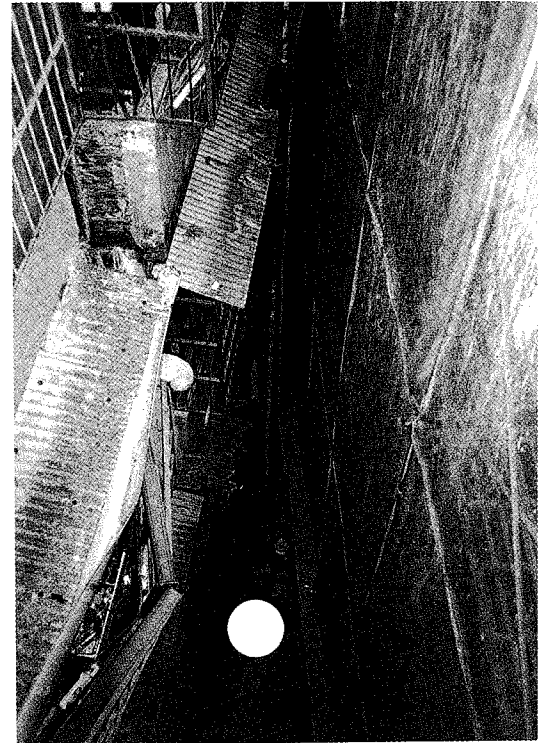
照片二十二 重新貴族(右)與中正南路 8 巷 10 號間之窄巷，白點處為包商正在施作高壓灌漿。此部位應為連續壁破裂處

- 本地下室將來在灌水抽除後，連續壁仍有可能出現其他破洞，引起其他部位之淘空，施作尤應特別謹慎。現時在壁外所施作之高壓灌漿，若是為了堵漏及穩定地層，其效果尚待證實。
