地工照片說明

再訪順向坡 (Dip Slopes Revisited)

洪如江

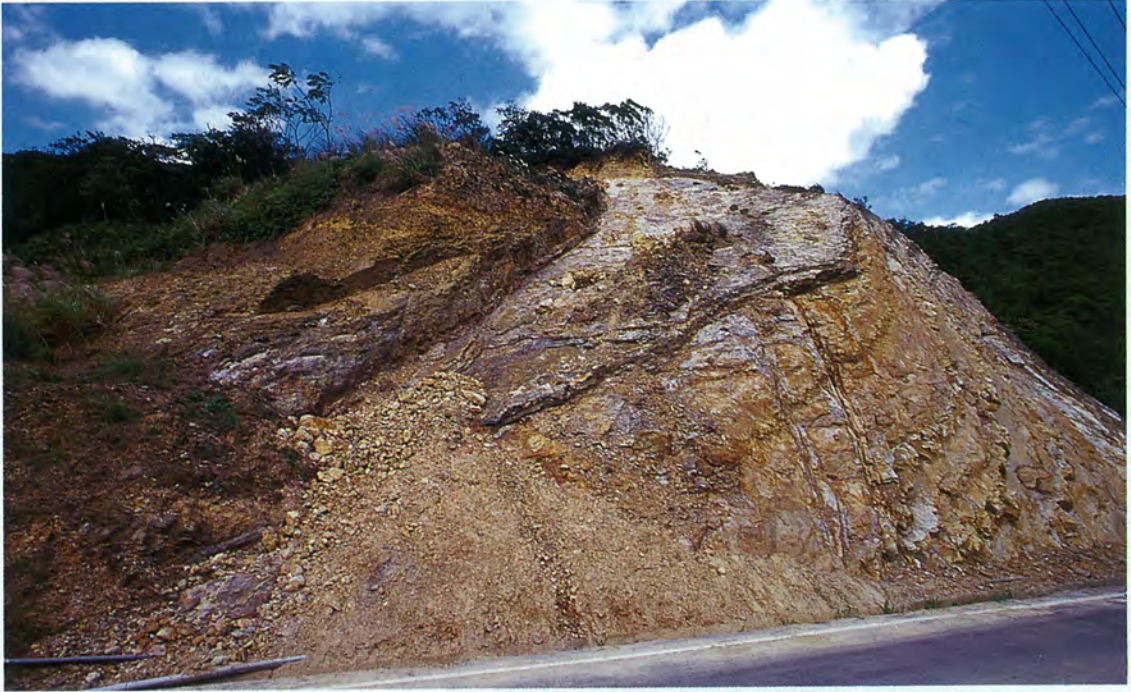
沿汐萬公路向北行走，過柯子林不久，到勸湖附近，可見到一個小型順向坡。不少薄層岩石的底端已經在坡面出露，岩屑滑落路邊的情形非常明顯。坡頂暫停的風化層與殘留表土，終將崩落。照片一示一般景觀，照片二示部分近景。在順向坡面上所量到的岩層方位的為 $N75^{\circ}E/42^{\circ}SE$ 。

照片一 小規模順向坡破壞，汐萬路勸湖附近

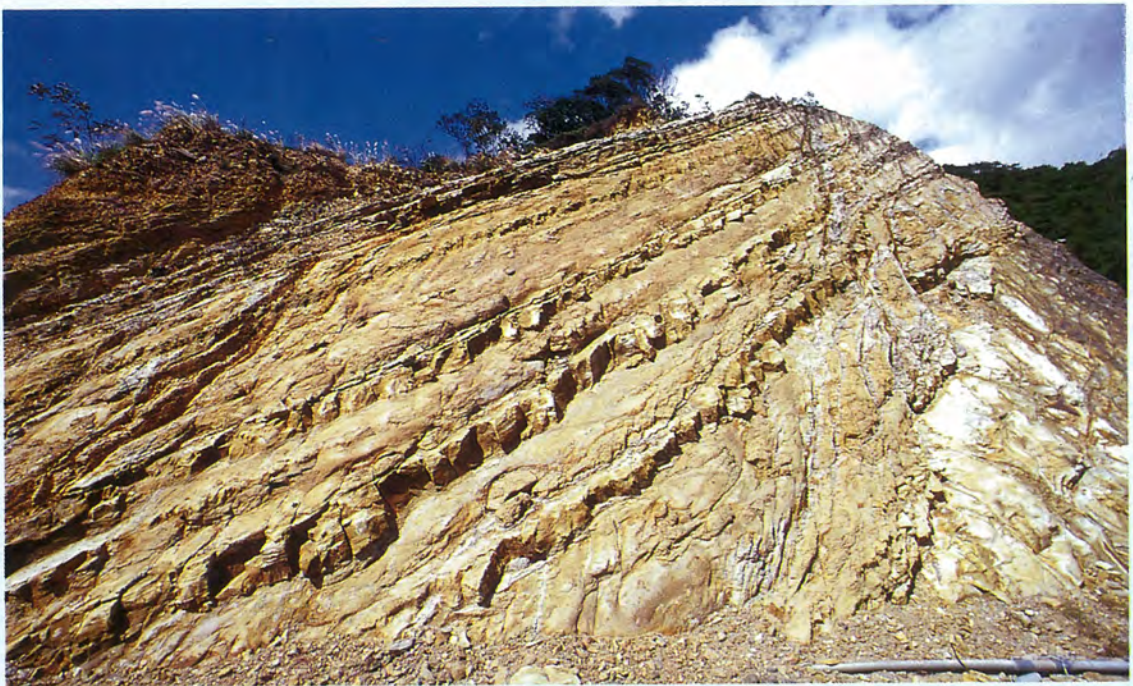
照片二 照片一順向坡之局部近照

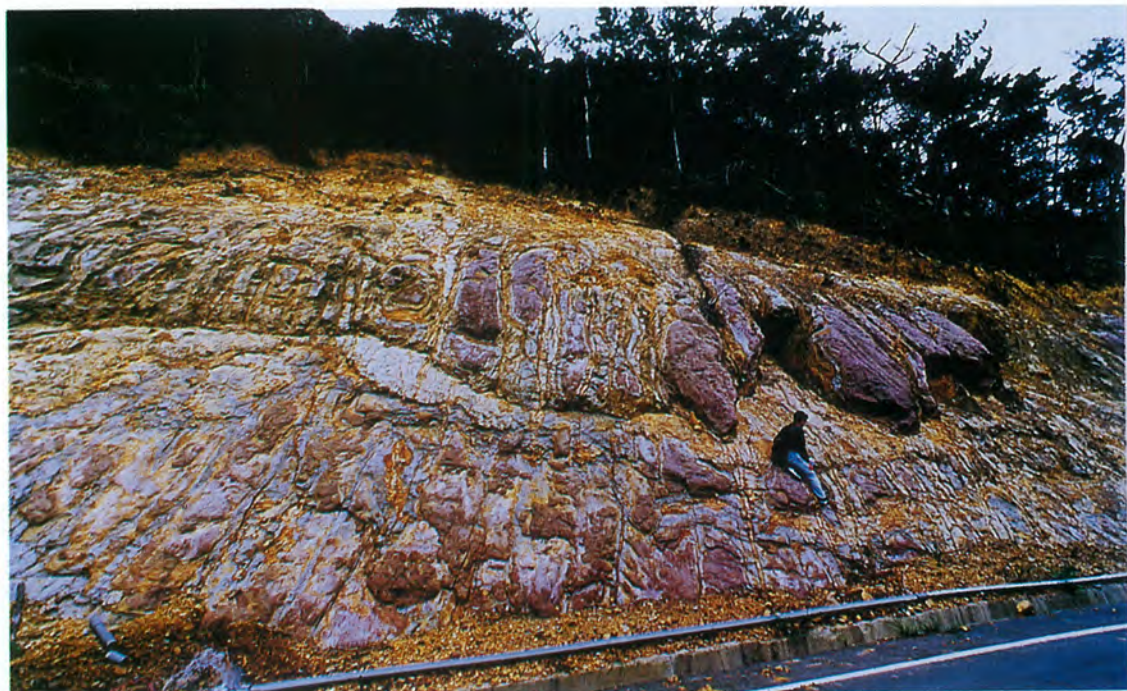
汐萬公路旁的一個順向坡，在照片二的順向坡之北，坡面上「自由端」明顯出露。

此一順向坡，判斷曾有多次崩滑；將來，坡頂的殘留表土（連同植被）難免繼續崩落，而已出現自由端的岩板，也很有滑動機會。量得岩層方位為 $N60^{\circ}E/34^{\circ}SE$ 。

照片三 順向坡上「自由端」明顯出露的情形，汐萬路

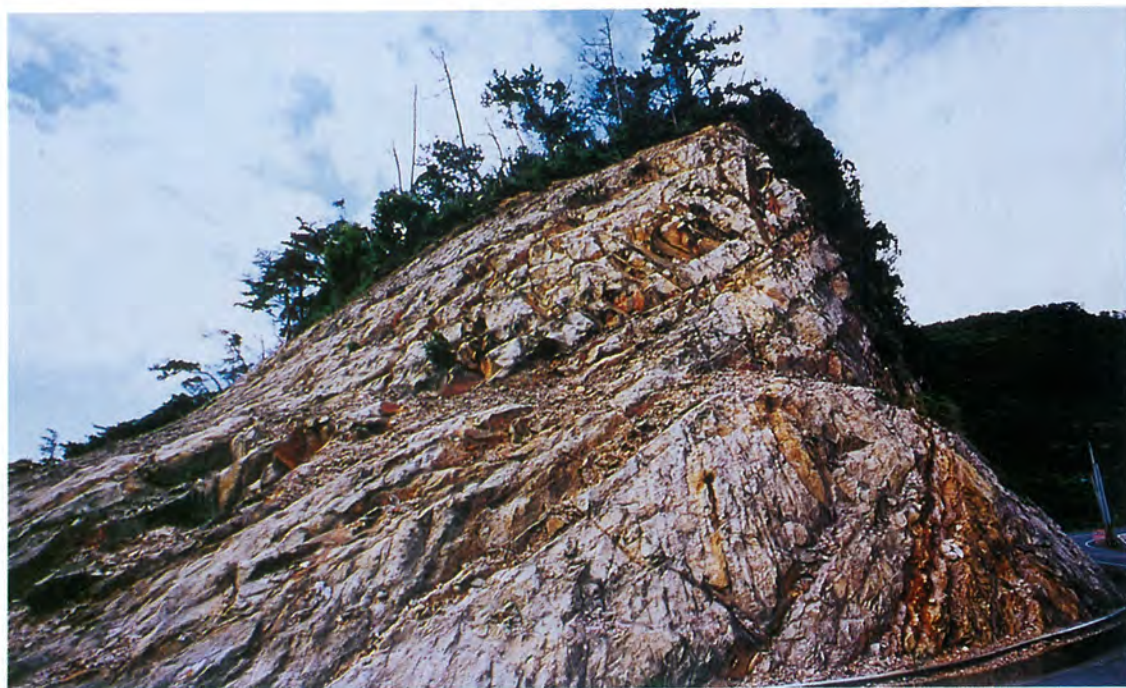
汐萬公路旁的一個極小規模的單面山，與公路的關係為一個斜交坡；向左（南）之緩坡為一順向坡；在右（北）之陡坡則為一逆向坡。

照片四 極小規模的單面山，汐萬路金面山附近

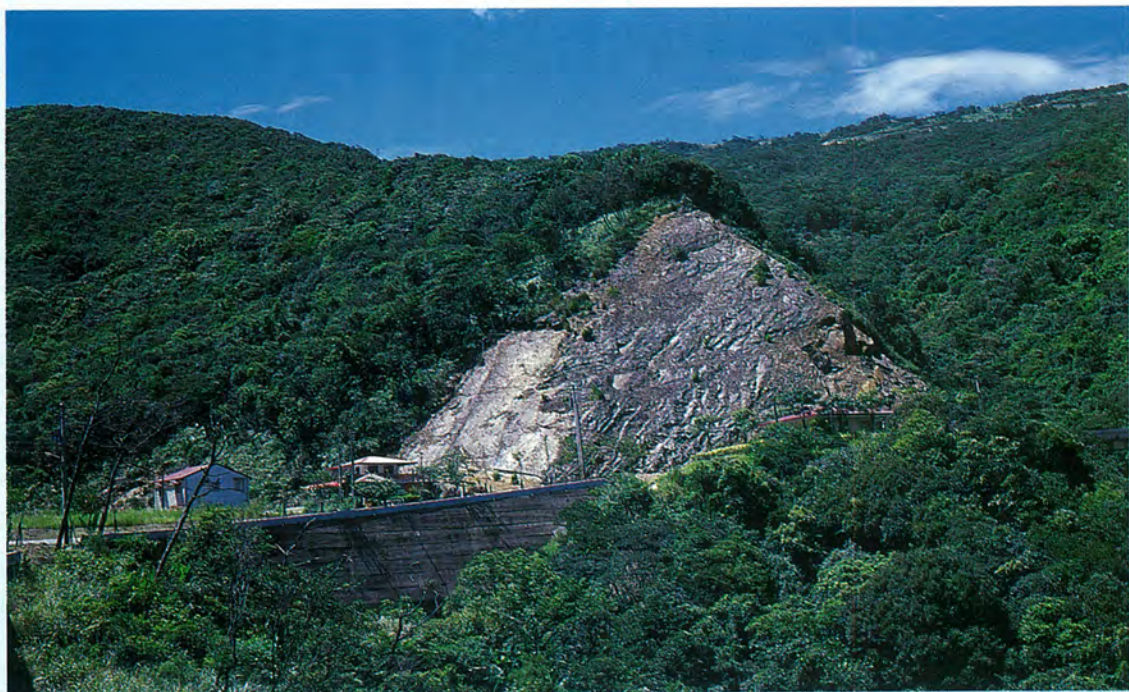
照片五 汐萬路四號橋處之一條小規模單面山，全景

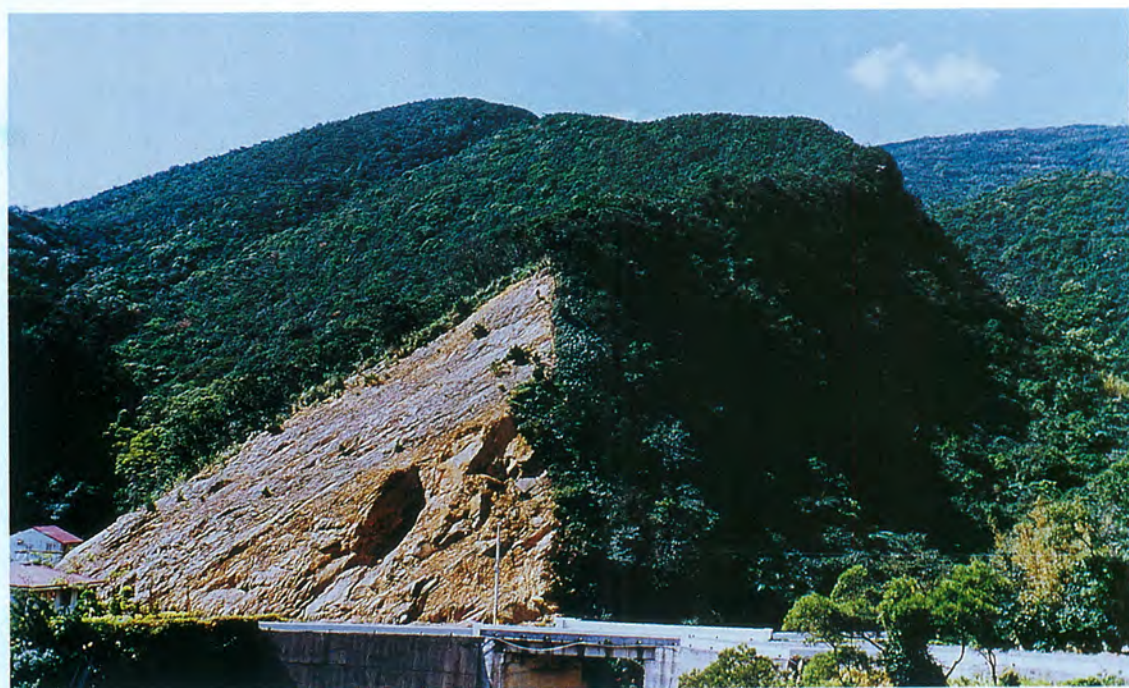
照片六 汐萬路四號橋處之一小規模單面山，局部近照

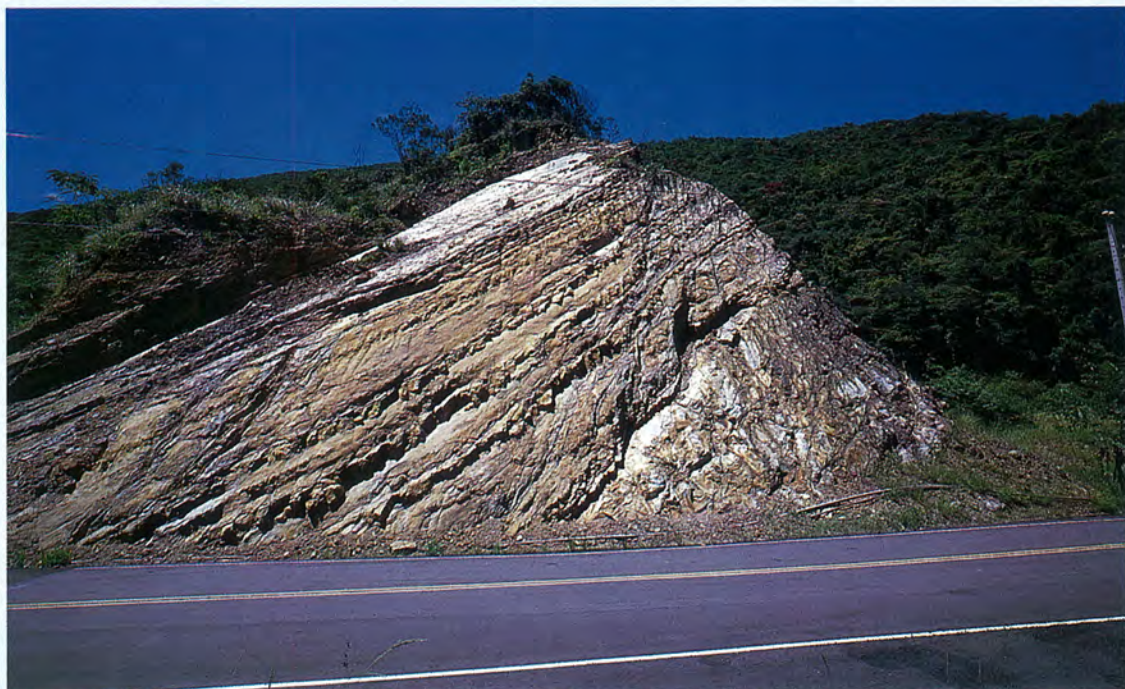
照片七 小規模單面山在汐萬路（四號橋處）被切出一個斜交坡

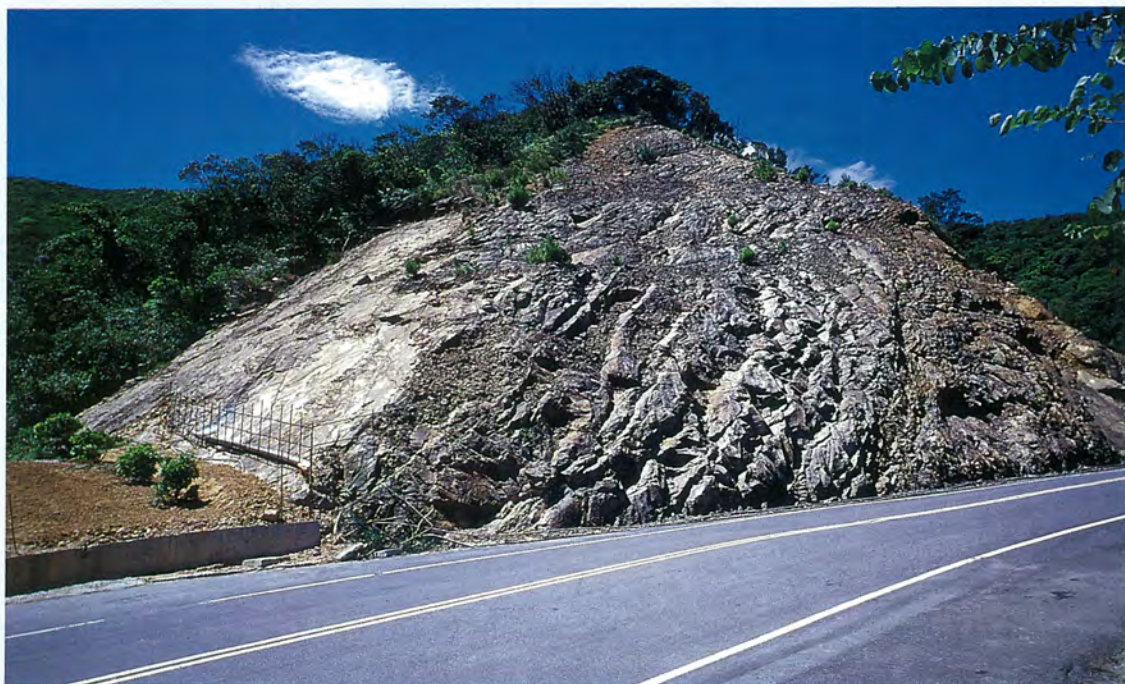
照片八 汐萬路四號橋處小規模單面山之東南坡呈現順向坡與順向坡滑動現象

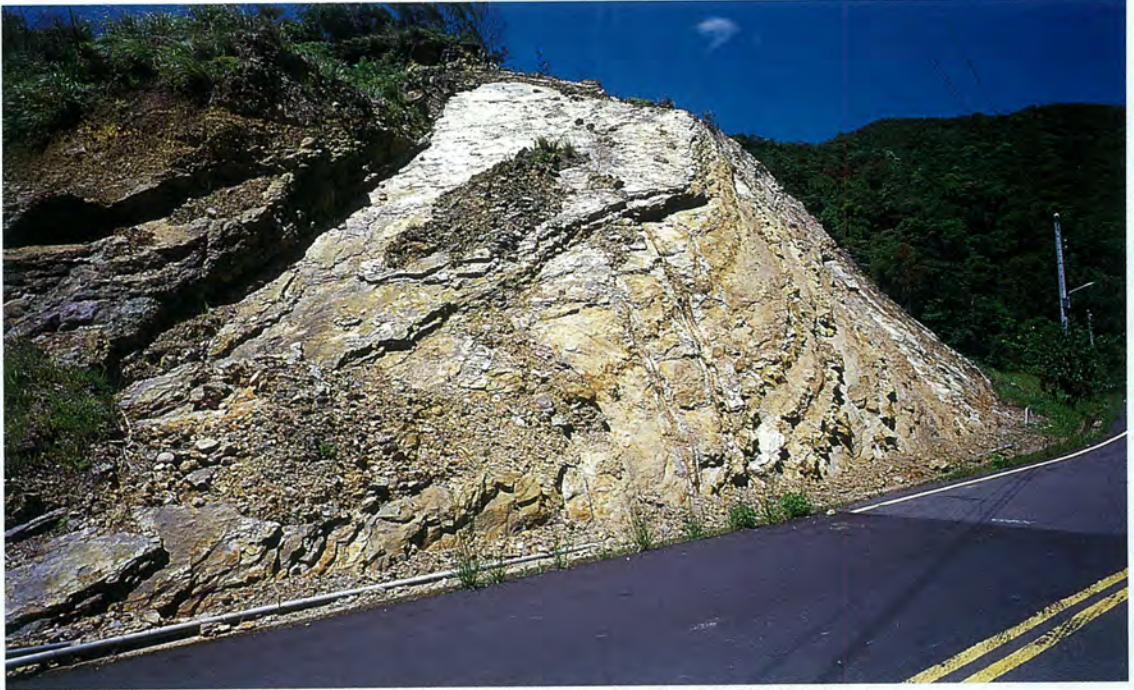
照片九 照片八之中的順向坡面上，尚有暫停岩屑

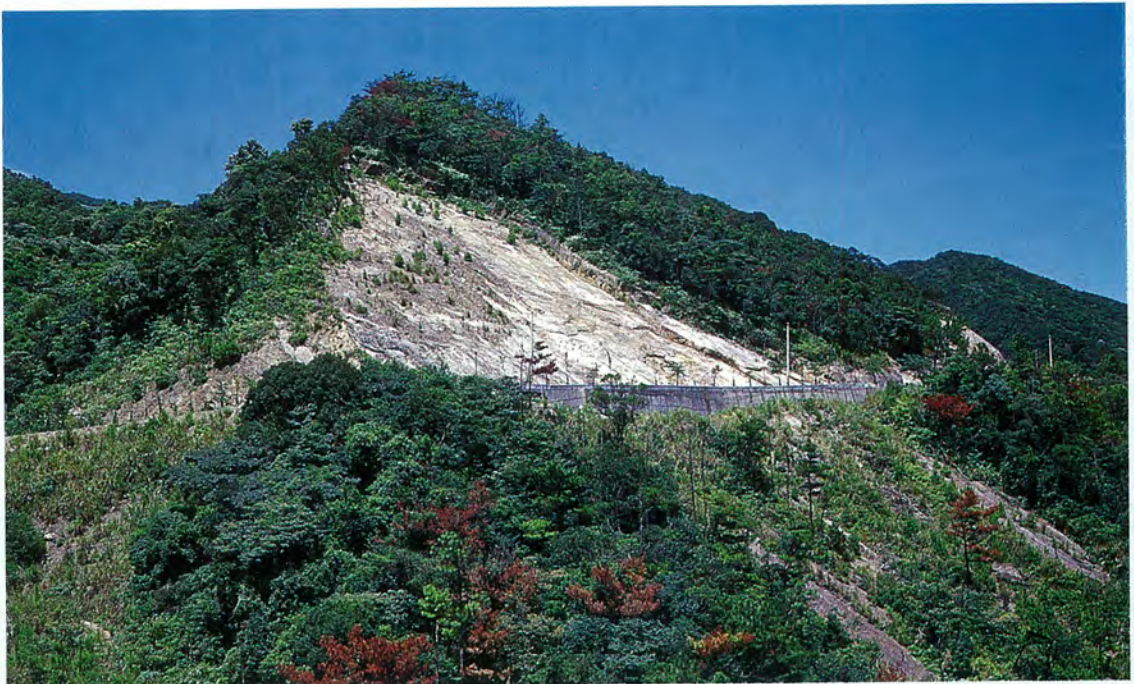
照片十 汐萬路四號橋北約二百公尺處的小規模單面山與順向坡，全景

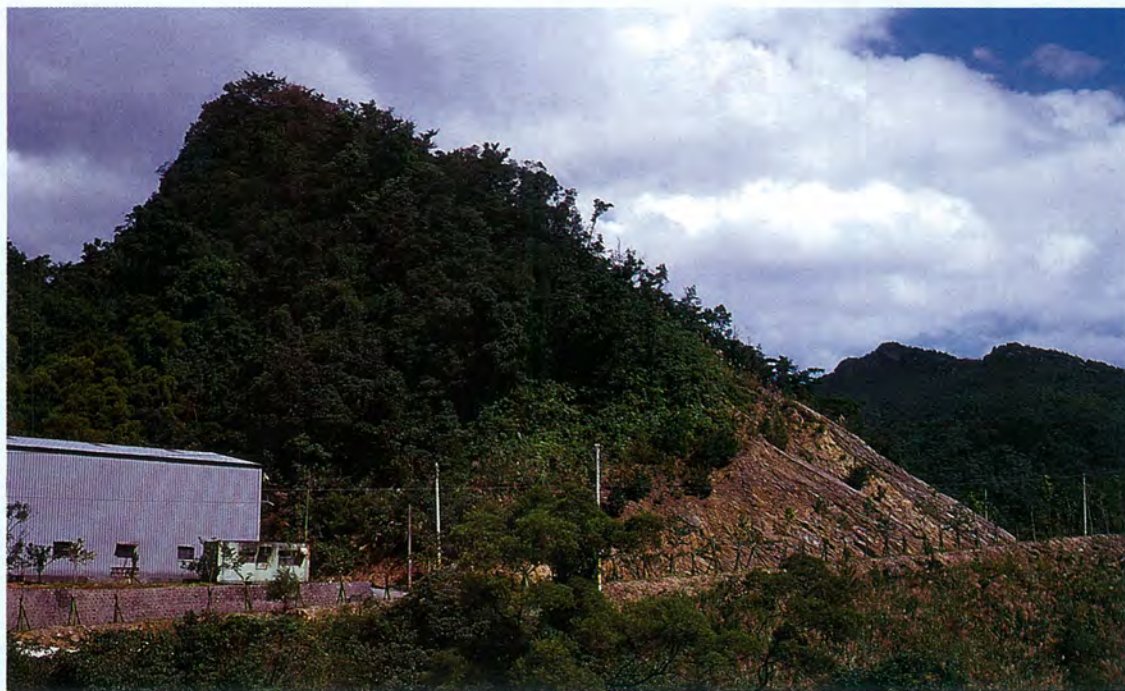
照片十一 照片十之單面山，由汐萬路四號橋南端所看到的型態

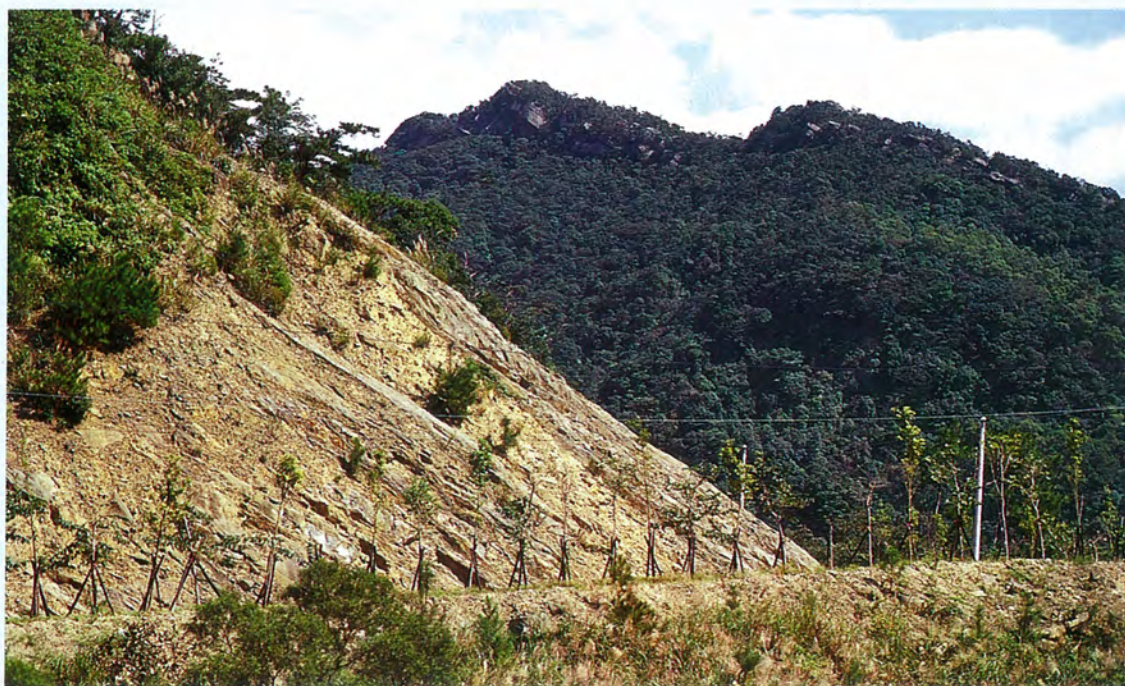
照片十二 照片十之順向坡趾部，背景為遠方之二單面山

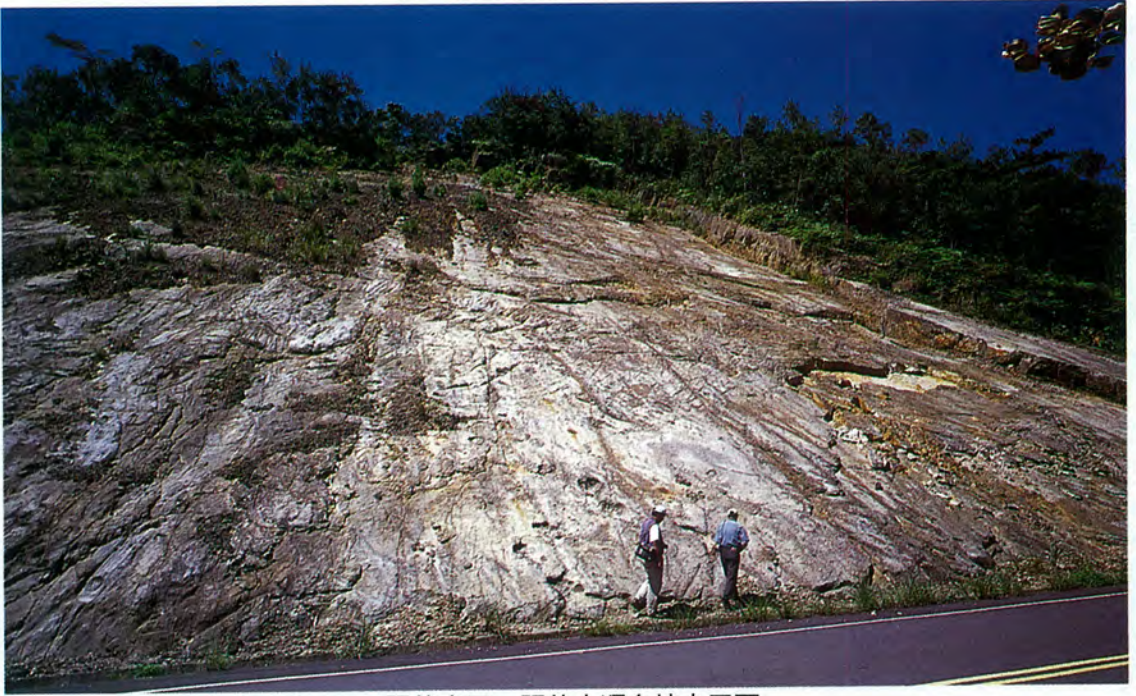
照片十三 照片十順向坡之正面

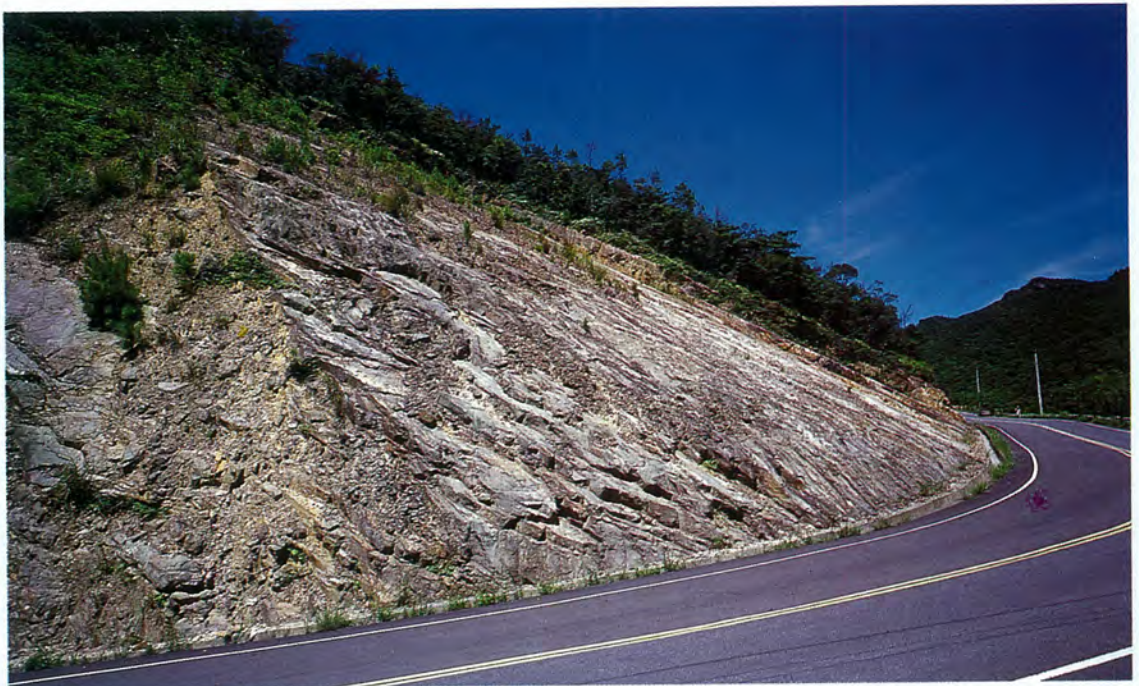
照片十四 照片十順向坡面的局部，示一些薄岩層自由端出露的情形

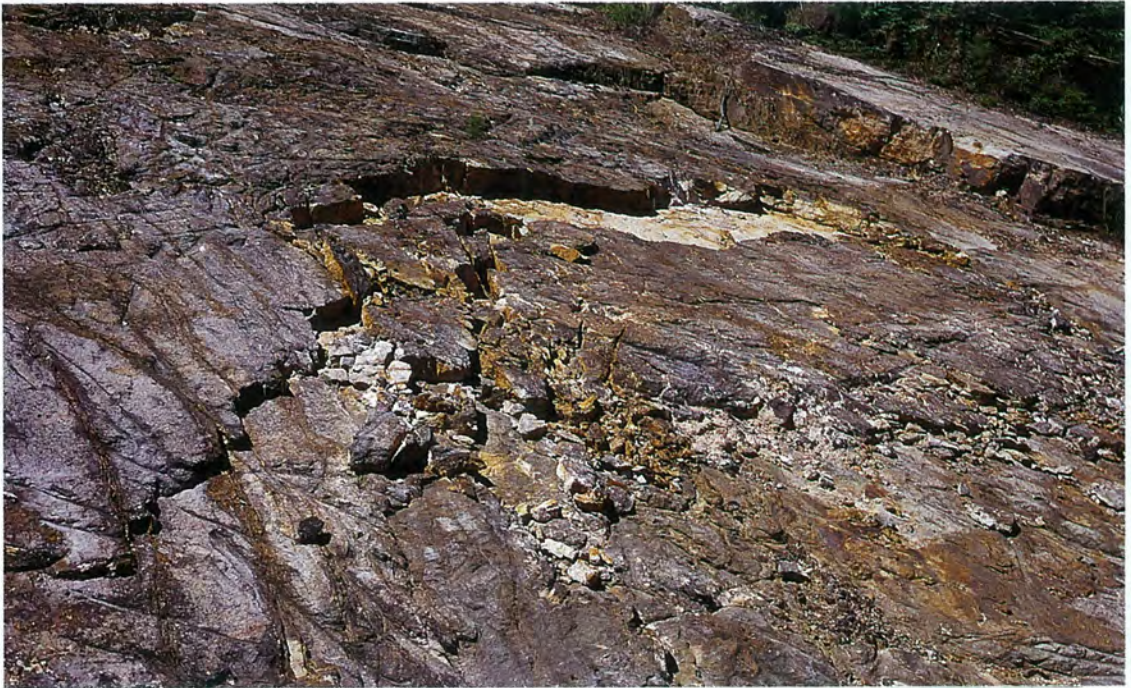
照片十五 照片十順向坡面上岩層開裂且部分脫皮的現象

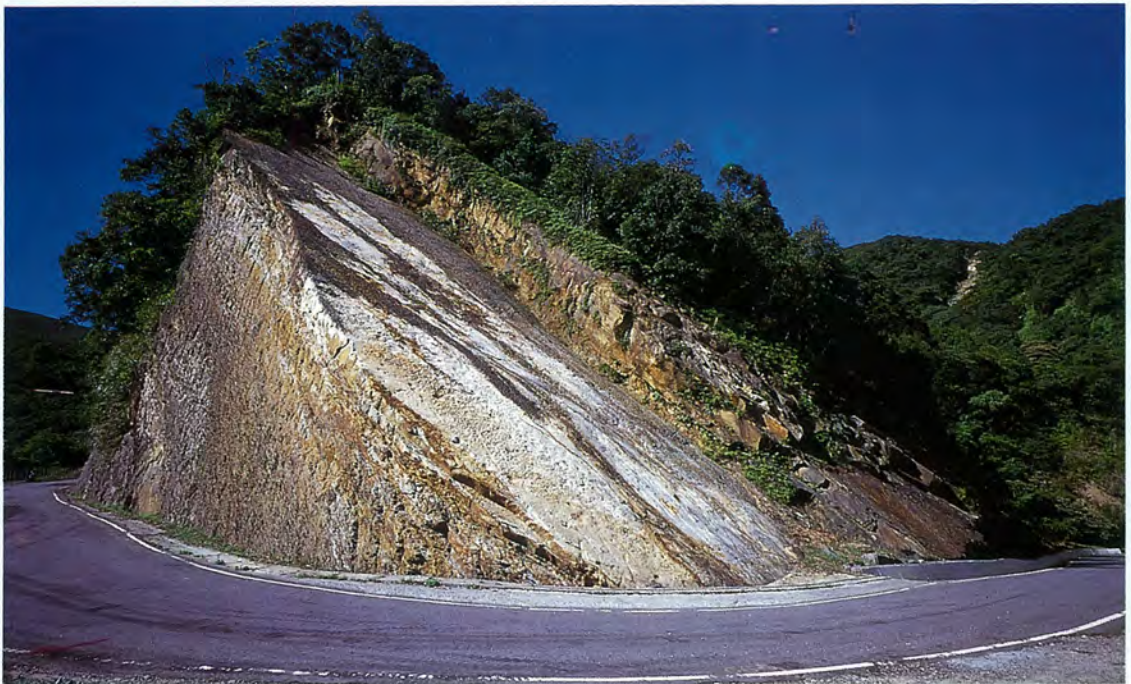
照片十六 老爺山莊下方通往八連路途中的順向坡(一)，斜向全景

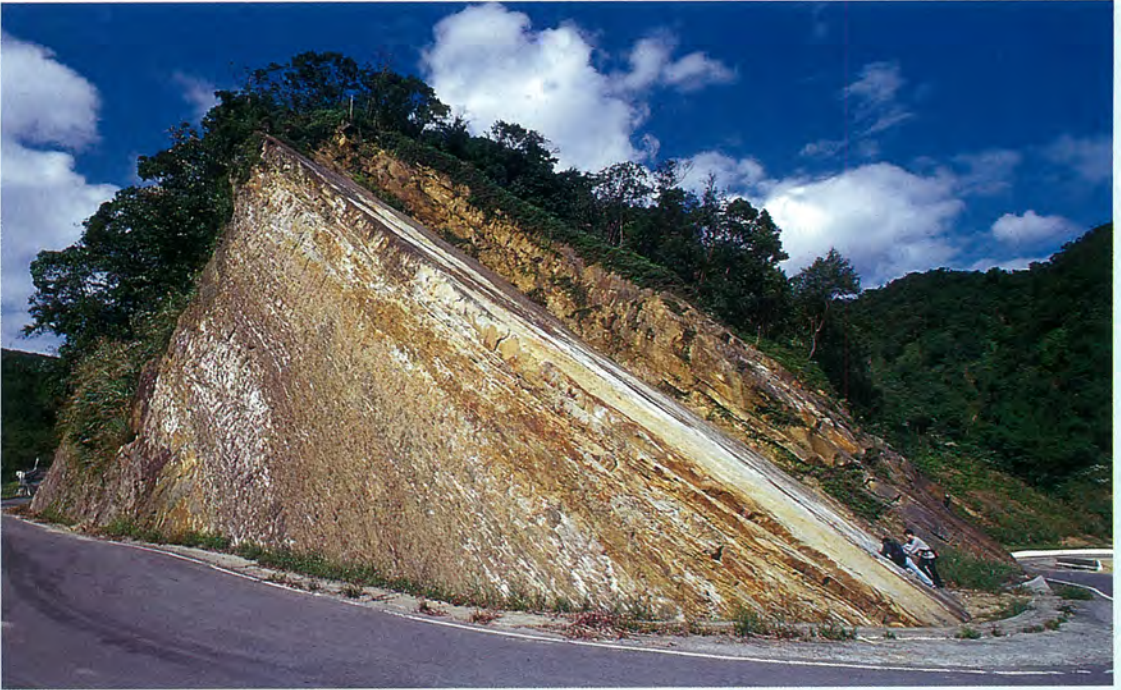
照片十七 照片十六之順向坡，由南側拍攝之景觀

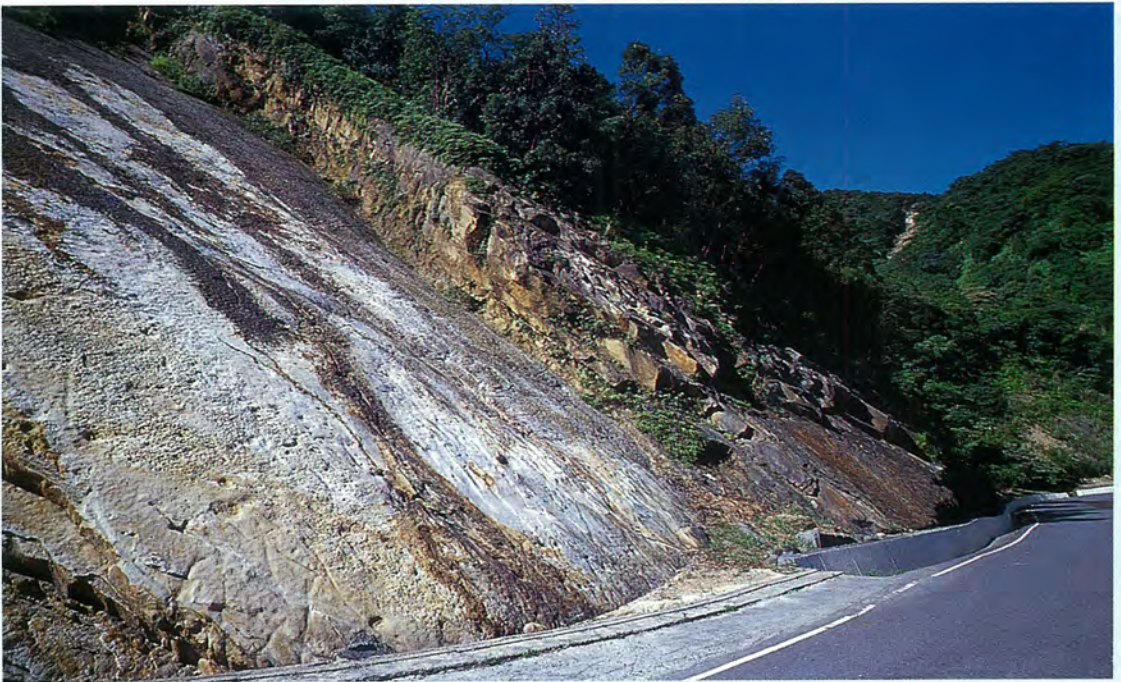
攝此一邊坡，既見順向坡面的部分，也見側面的部分。照片十七示此一順向坡的側面（南面）。照片十八示順向坡趾之略近照，近方可見岩層已插入路面下方，其上之岩層已被挖除（或滑落後被清除）；順向坡遠側則尚存在自由端出露之暫停岩層。量得岩層之方位為 $N40^{\circ}E/38^{\circ}SE$ 。

照片十八 照片十七之順向坡趾部略近照

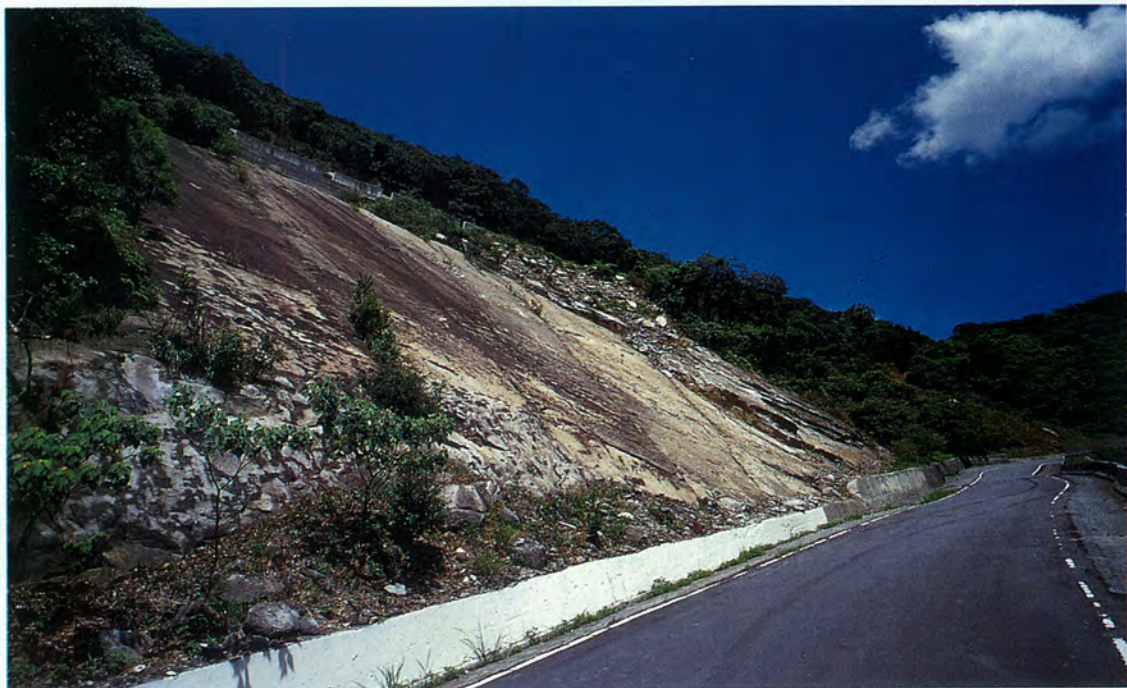
照片十九 老爺山莊下方通往八連路途中的順向坡(二)，斜向全景

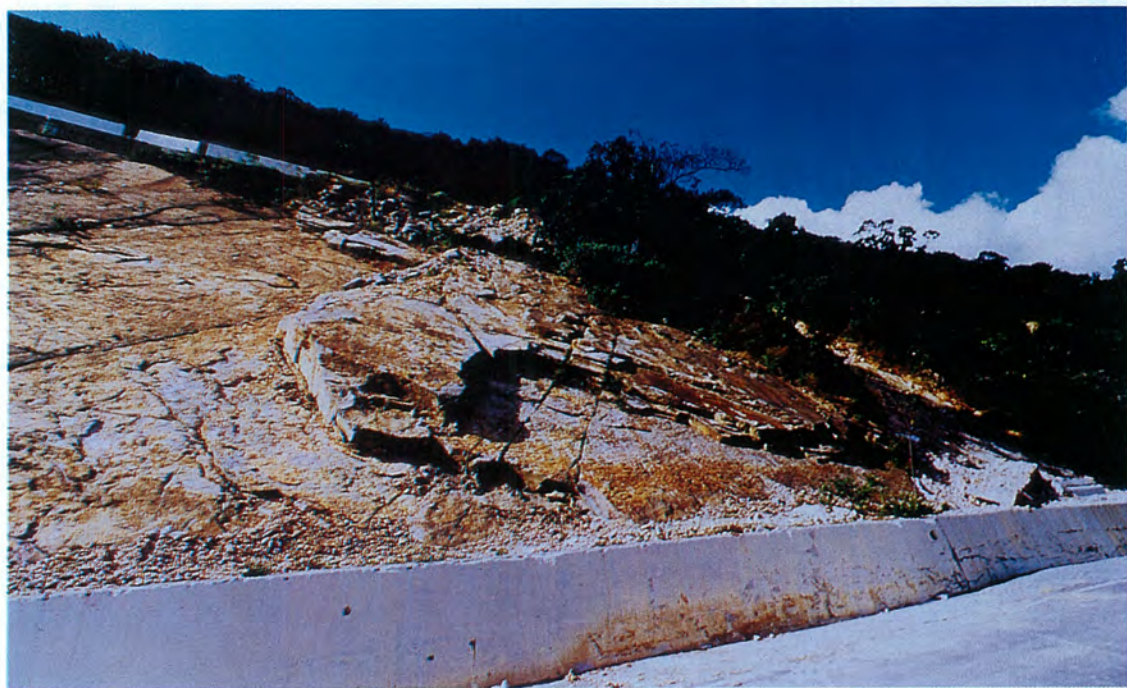
此一順向坡在順向坡(一)下方不遠處，照片十九示其斜向全景，照片二十示坡面上暫停之岩板，而上一階路邊護欄（白色）明顯可見於照片之左上方。量得岩層方位為 $N42^{\circ}E/32^{\circ}SE$ 。

照片二十 照片十九順向坡面上暫停之岩板

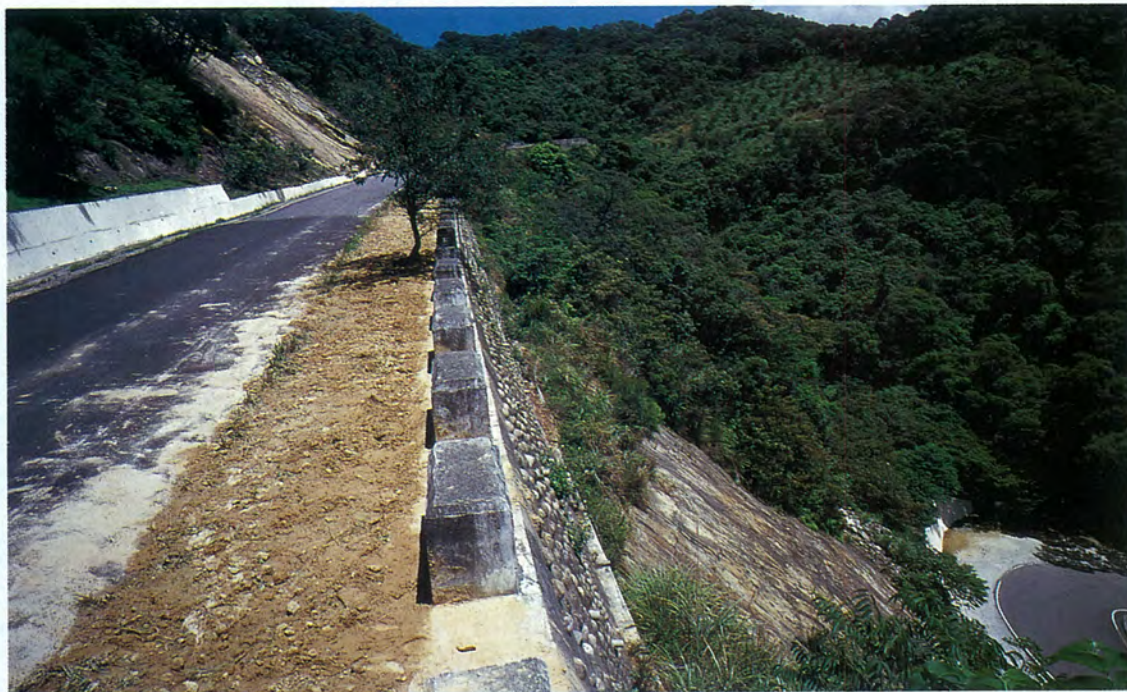
公路上邊坡即為照片十九、照片二十中之順向坡(二)；公路之下邊坡為同一順向坡之延伸。

照片二十一 公路上、下邊坡皆為順向坡之景觀

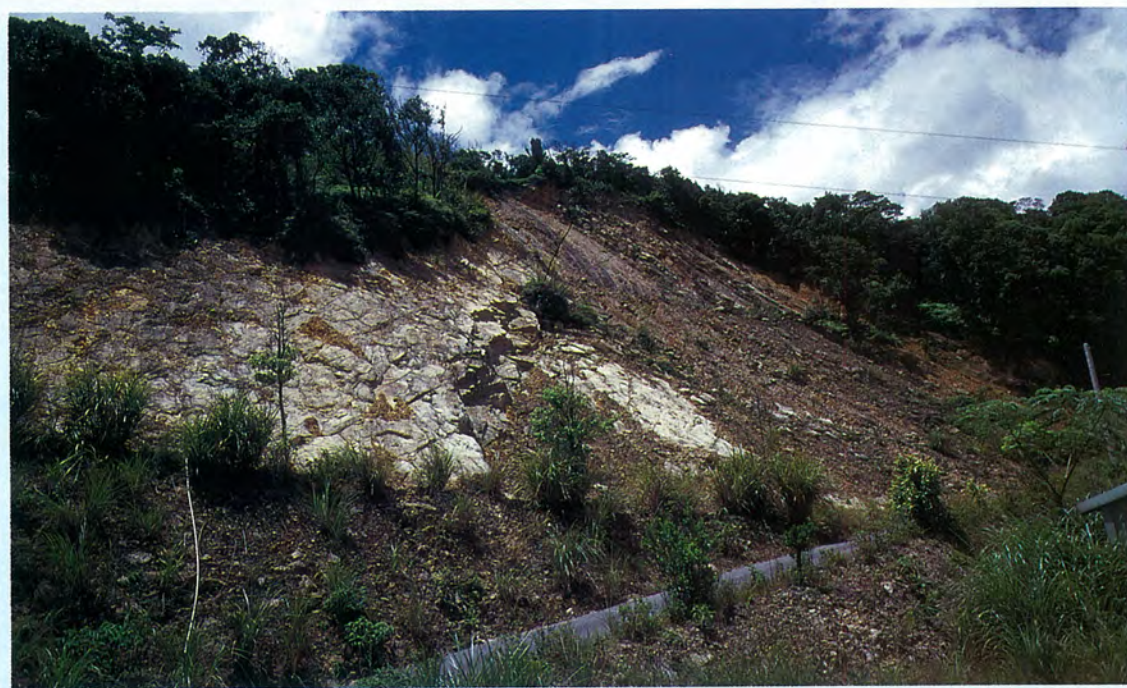
在八連路北側某一步道邊之順向坡，坡面岩層高度破碎，甚至可以「粉碎」形容之，坡面與坡腳遍佈碎屑。

照片二十二 高度破碎與不穩之順向坡，八連路北側某一步道邊

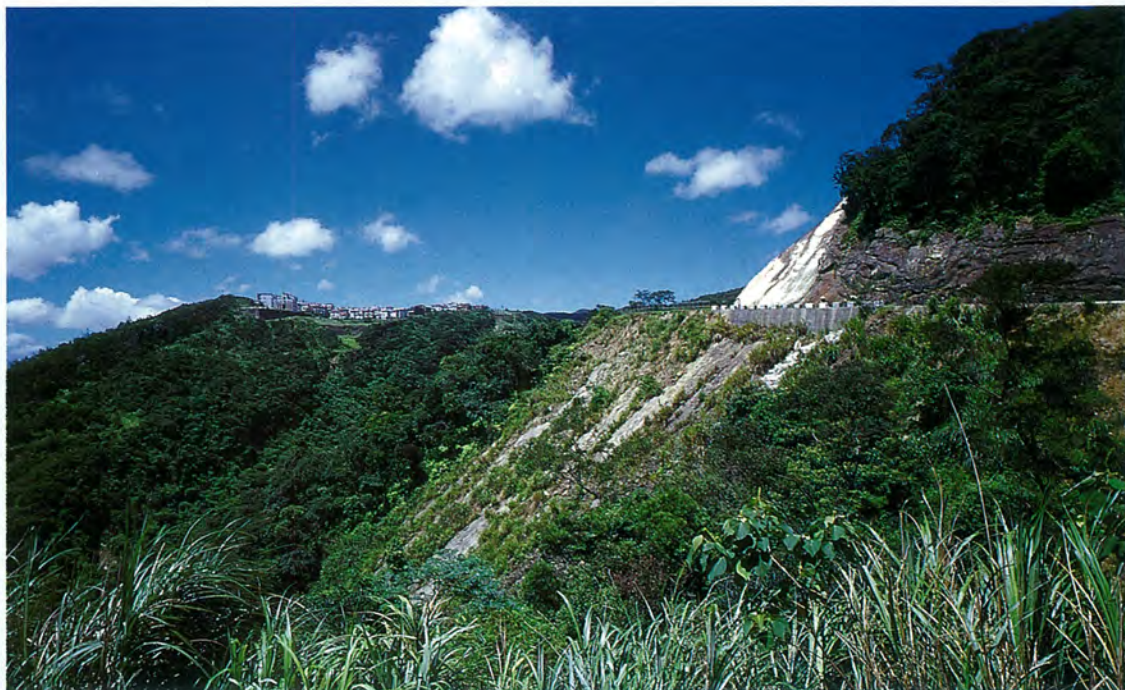
照片中間及偏右部分示順向坡(一)（照片十六至十八所示之順向坡）、公路、及其下邊坡（也是順向坡）。照片中間偏左部分則為老爺山莊第一期社區，其左（南）斜面也是一片很大的順向坡面。

照片二十三 由遠方眺望順向坡(一)及遠方的老爺山莊第一期社區

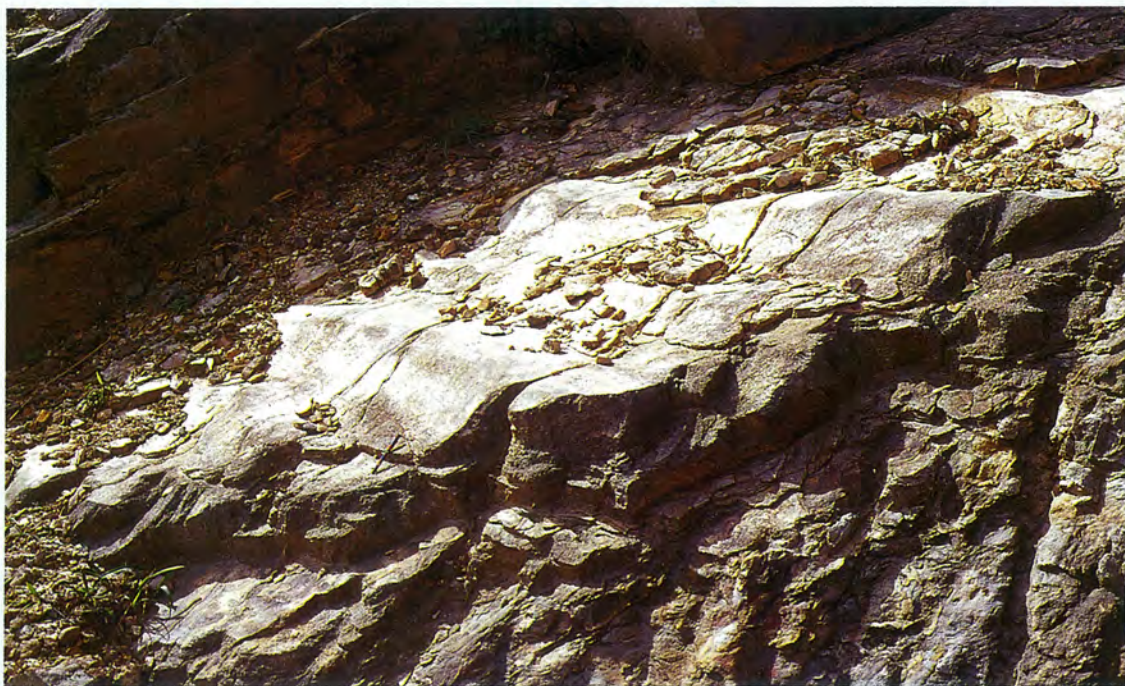
五指山脈的許多順向坡，以整個坡面而言，在大體上可謂平順，但若接近檢視，偶可發現各種規模的起伏與粗糙。照片二十四示一順向坡面上的波痕。

照片二十四 順向坡面上的波痕
