地工照片說明

岩岸的解壓節理與落石災害

洪如江*

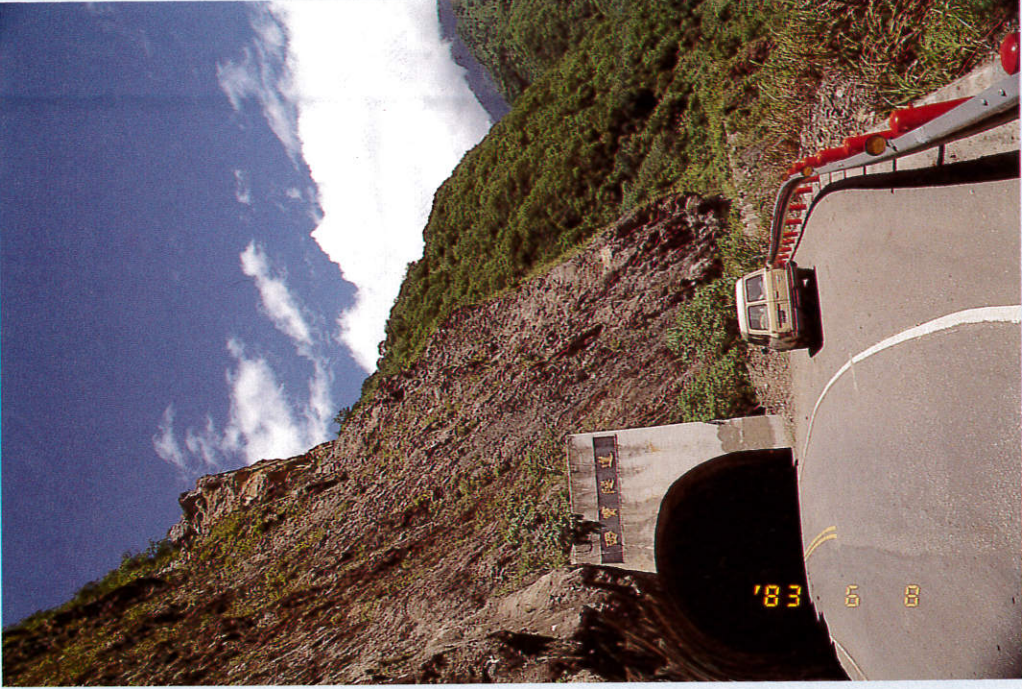
西寶隧道處，中橫公路以高低二線，原採挖方型態通過，經常發生上、下邊坡之坍塌，造成交通阻礙。筆者多次前往勘查，認係解壓節理深入峭壁之故，實難完全採用修坡方式解決之。省公路局也在最嚴重之段，採隧道方式繞過，其上線之部分路面放棄不用。照片一之範圍較廣，包括上線部分路面、西寶隧道上口、下線部分路面、以及河床。照片二則集焦於該隧道上口處之峭壁。

照片二 西寶隧道處 (台八線 164.6K) 之峭壁近照

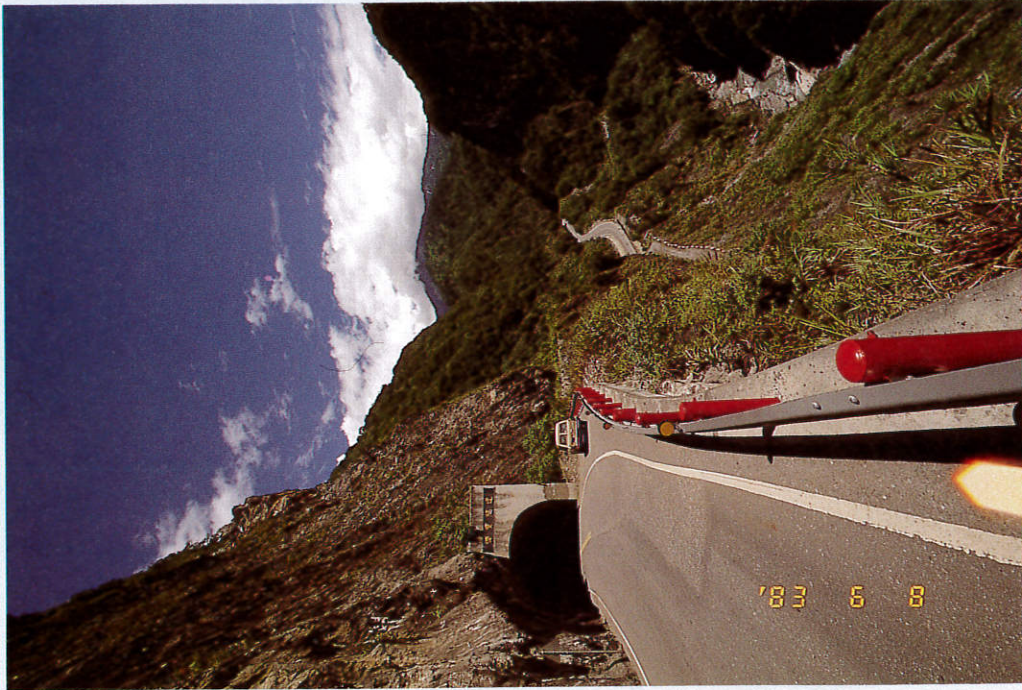
此處之岩石屬大南澳片岩中之黑色片岩。路坡與片理斜交但與解壓裂縫大致

呈順向坡型態。此外，由於三組系統性弱面（片理與二組節理）再加解壓裂縫，岩坡相當破碎，風化中度，滲流水4至5級，故落石頻率亦高。

照片一 西寶隧道處 (台八線 164.6K) 之峭壁與下線公路
及溪谷關係

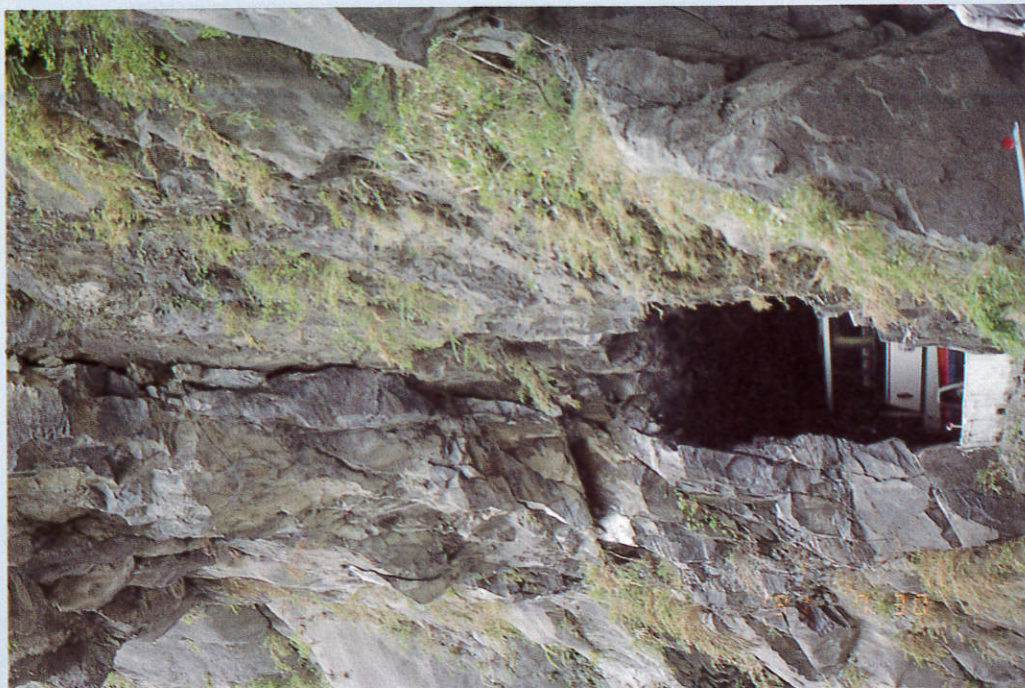
此處岩質屬大理岩，解壓節理明顯，系統性弱面亦有多組，故岩盤相當破碎，常有落石災害。照片三至照片四為隧道西口附近之情形，解壓節理所形成之近乎鉛直裂縫明顯可見。照片五在於顯示平行岸壁之解壓節理及岩盤之破碎程度。照片六則為該處岸壁及解壓節理之局部近照。

照片四 錐鹿隧道 (台八線 177.5K) 外側峭壁之解壓節理
(2/4)

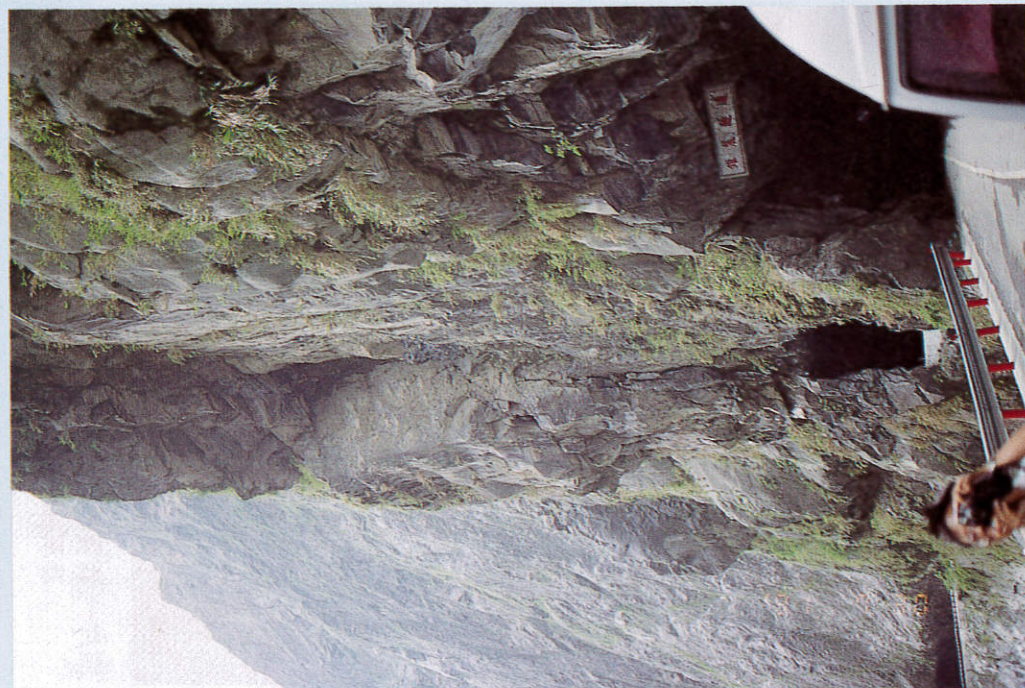
照片三 錐鹿隧道 (台八線 177.5K) 外側峭壁之解壓節理
(1/4)

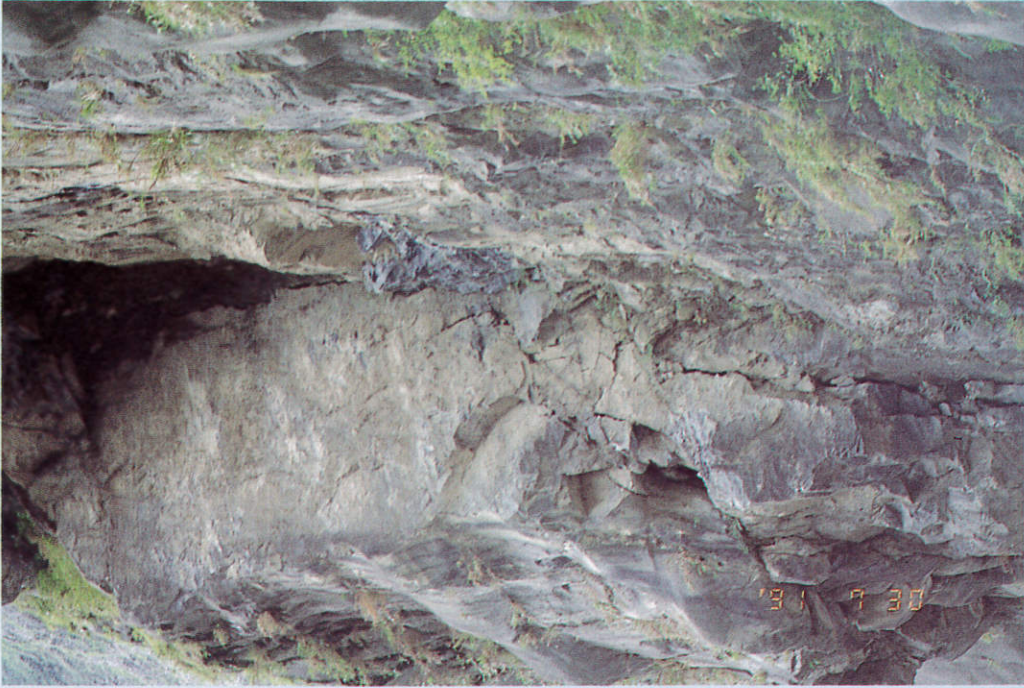
照片六 錐鹿隧道 (台八線 177.5K) 外側峭壁之解壓節理
(4/4)

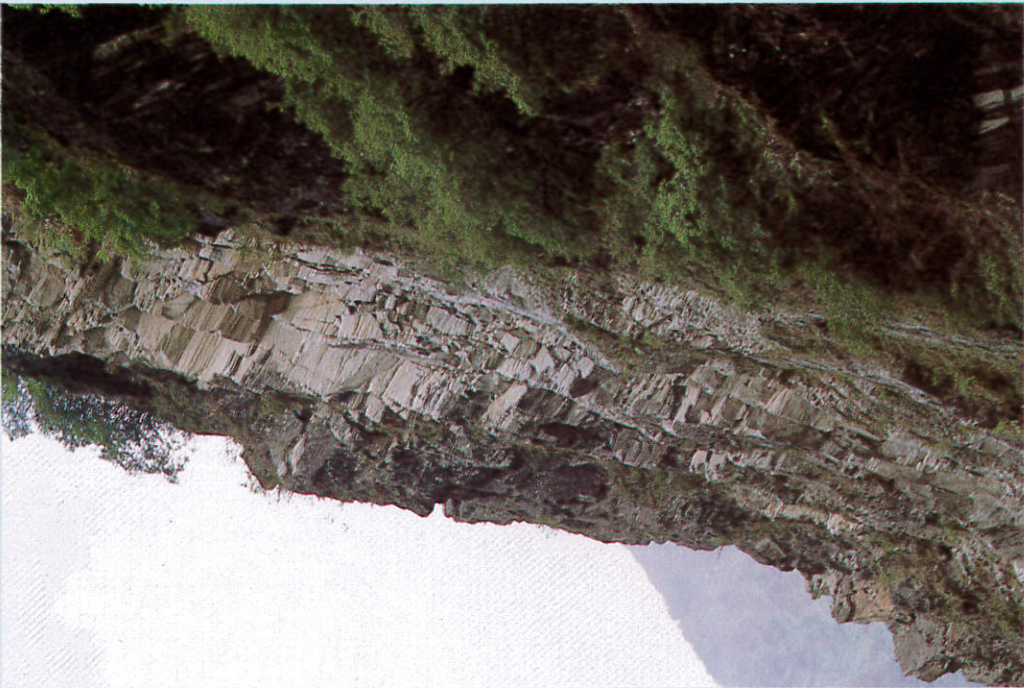
照片五 錐鹿隧道 (台八線 177.5K) 外側峭壁之解壓節理
(3/4)

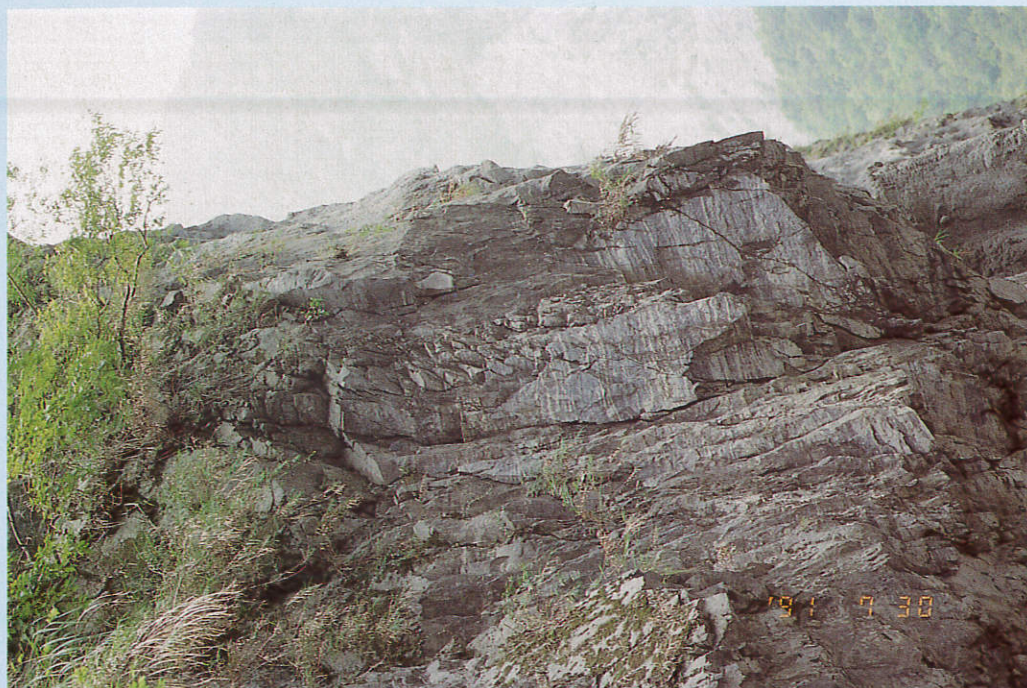
中橫公路在行經燕子口附近時，路面高程距河床不遠，目視粗估約在50公尺左右，岩盤屬大理岩，節理多組但略形零亂，岩質相當破碎。公路下邊坡沖刷嚴重，岸邊人行步道已採人工結構輔助通過；上邊坡解壓節理明顯，照片七示其一般情形，照片八為其近照。

照片八 燕子口 (台八線 179K) 附近之解壓節理 (2/2)

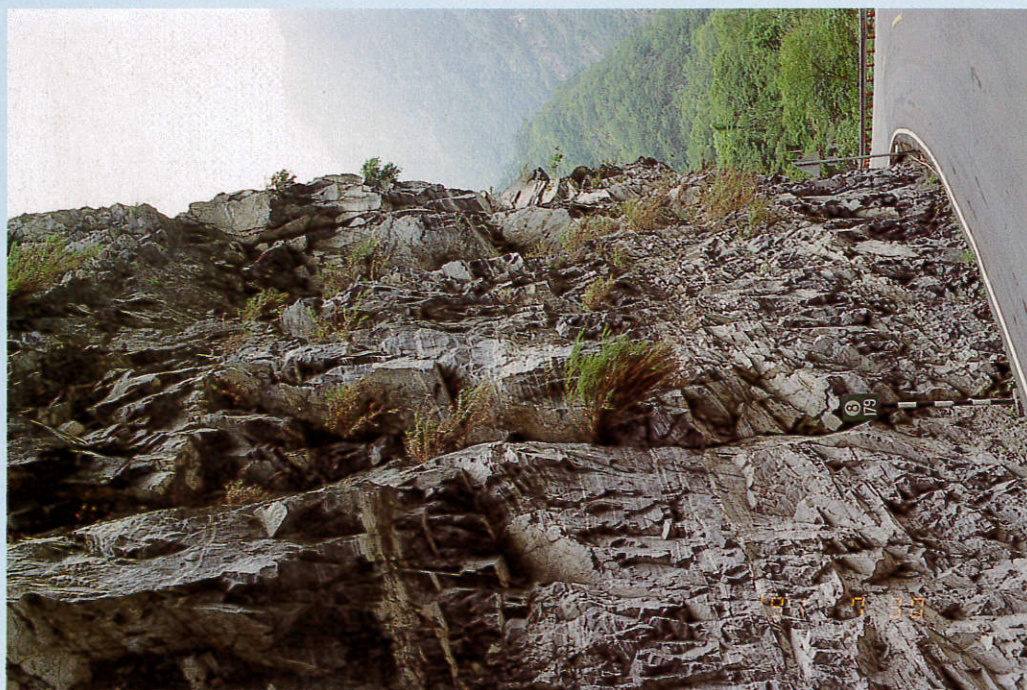
照片七 燕子口 (台八線 179K) 附近之解壓節理 (1/2)

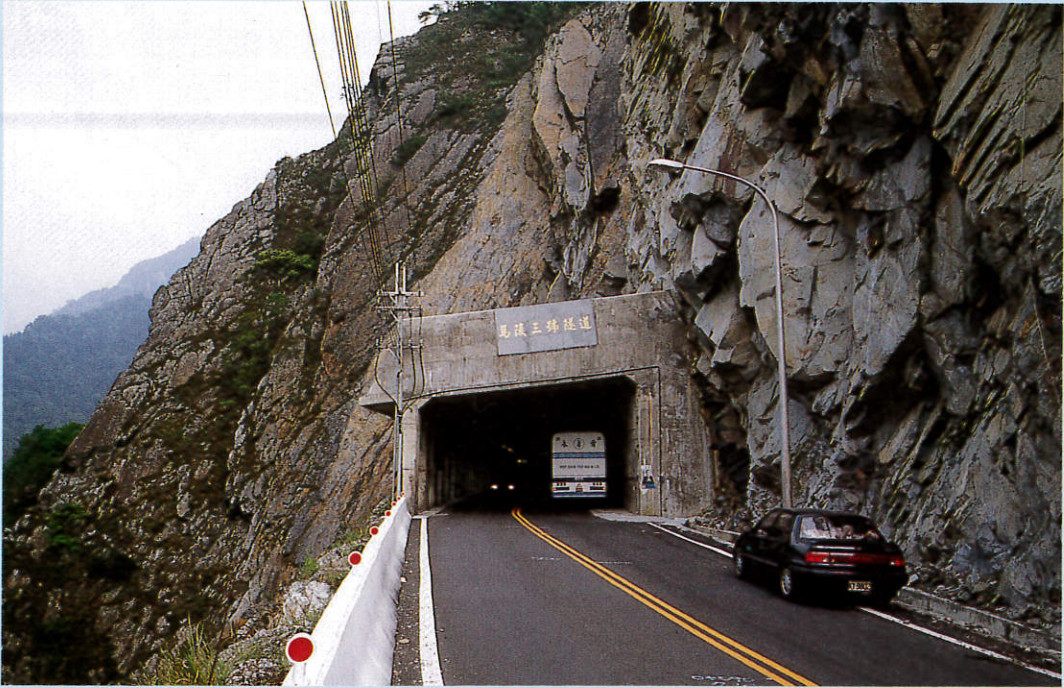
馬陵三號隧道東口，岩質破碎（照片九），平行谷岸之解壓節理明顯，由照片九及照片十皆可見之。照片十所示之隧道，已經放棄。目前內移之隧道口尚且以落石棚（俗稱假隧道）保護，攔截懸崖上部墜落之石塊。照片十所示之舊隧道口，其形狀也深受地質構造（節理）之控制。

照片九 馬陵三號隧道東口之解壓節理，全景

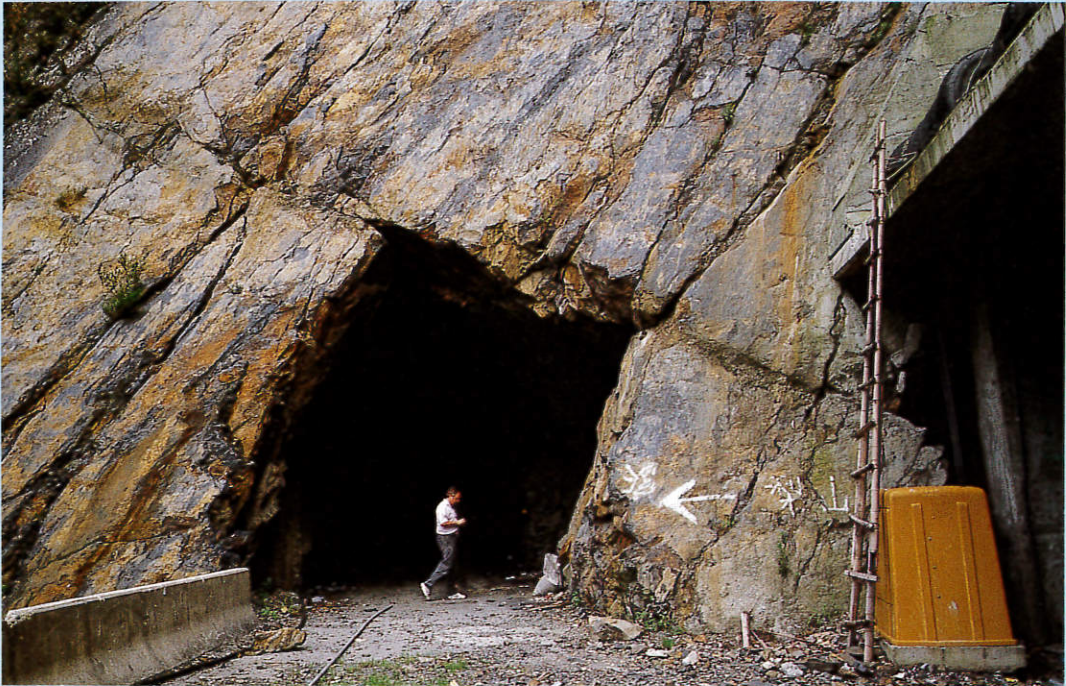
照片十 馬陵三號隧道東口之解壓節理，近照

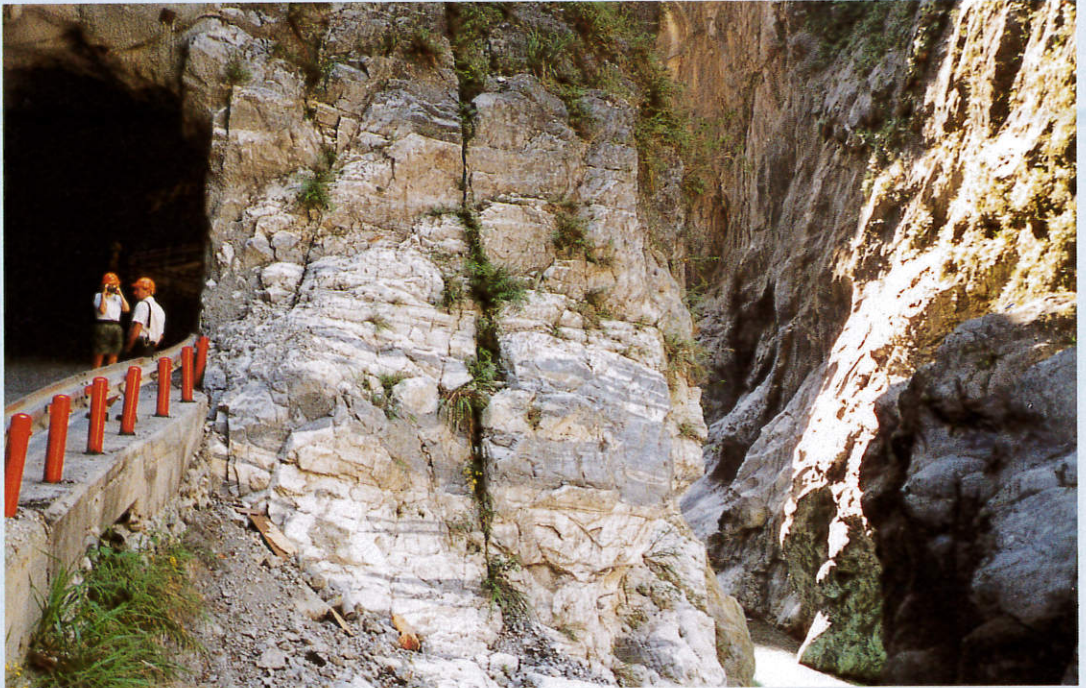
太魯閣峽谷，在接近谷底附近之岸壁，解壓節理之發育，相當普遍而且明顯，照片十一示其一例。

照片十一 接近谷底處谷岸解壓節理之例

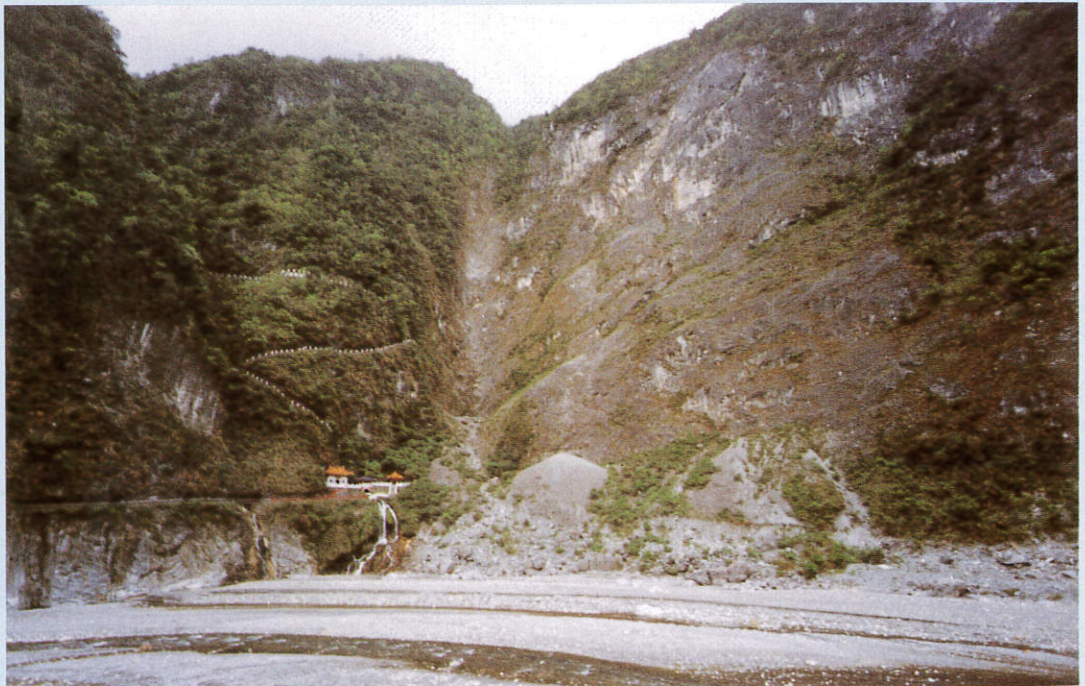
照片中之長春祠建築係災變後重建者。原來建築已被埋沒在其左側之落石堆中。照片中下方河床邊所堆積之落石堆，部分已長草，部分仍然新鮮，皆係由谷岸（峭壁懸崖）高處所落下。而谷岸高處的幾個白色岩面，就是所謂的「局部解壓節理區」，其外覆岩塊已因解壓節理之張開而自懸崖脫離並墜落，部分岩塊且在岩坡中途碰撞而彈跳或滾落。

照片十二 谷岸高處局部解壓節理區之例：長春祠落石災變

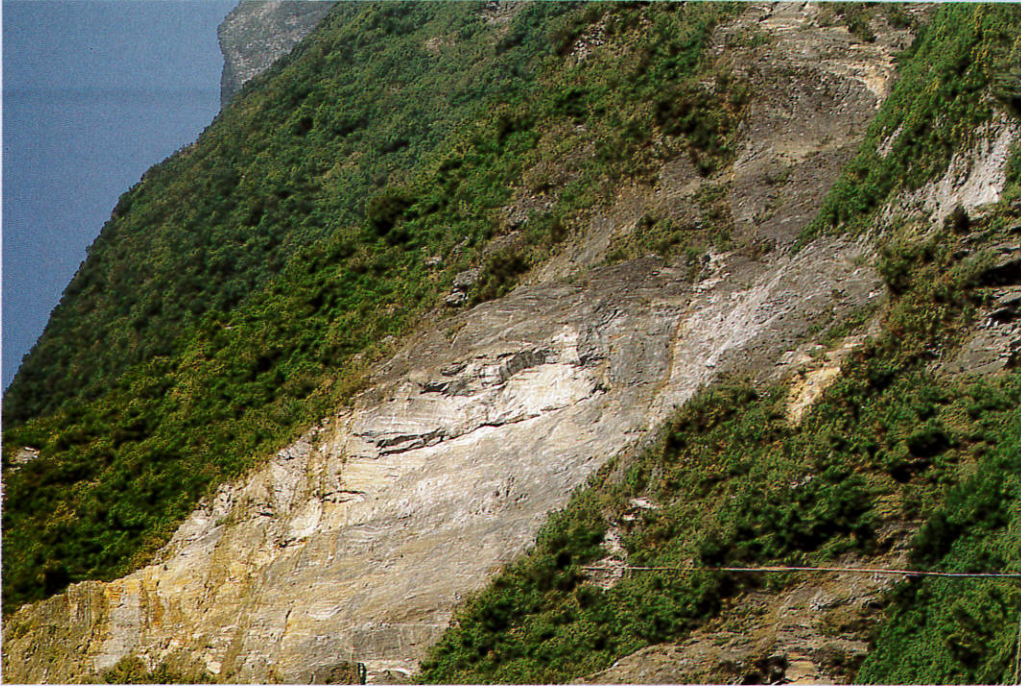
立霧溪口北岸附近之崇德，蘇花公路之山側，為一陡峭之大理岩懸崖，由於解壓節理發達，多次發生落石災害，落石塊威脅到蘇花公鐵路與附近房舍。照片十三（全景）與照片十四（近照），攝於民國81年底，岩壁面上之解壓節理裂縫明顯可見。民國83年6月再訪之時，變化不大；至民國84年8月12日往訪時（照片十五，遠景；照片十六，近照），該岩壁已經坍塌，坍塌岩方龐大，末端已逼近蘇花公路。

照片十四 海岸峭壁解壓節理之例：崇德大理岩懸崖局部近照
(民國 81 年底)

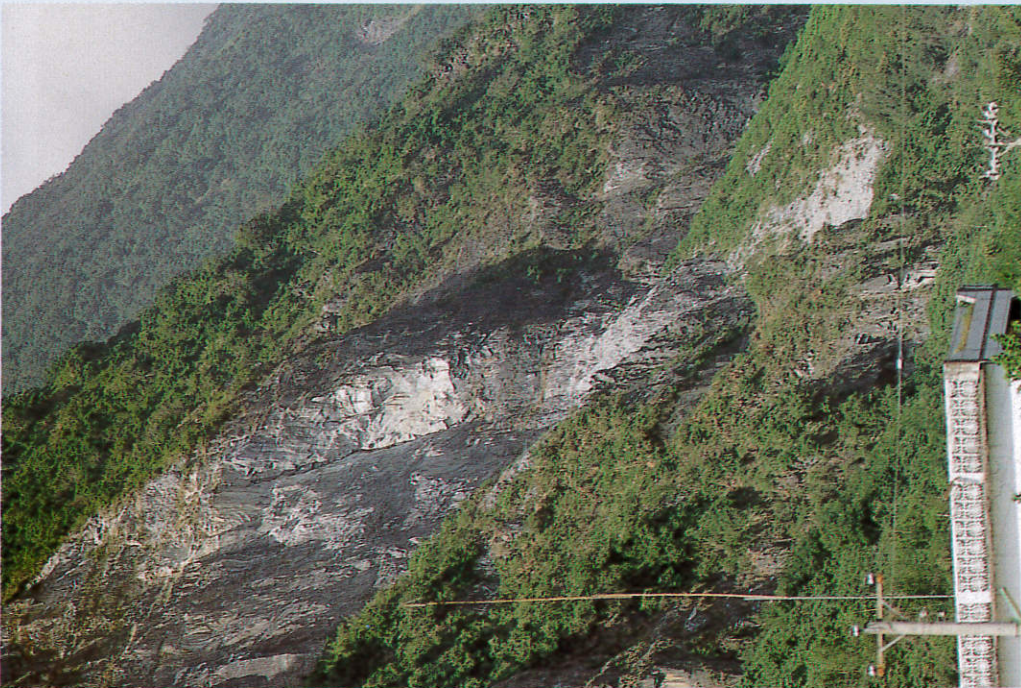
照片十三 海岸峭壁解壓節理之例：崇德大理岩懸崖全景
(民國 81 年底)

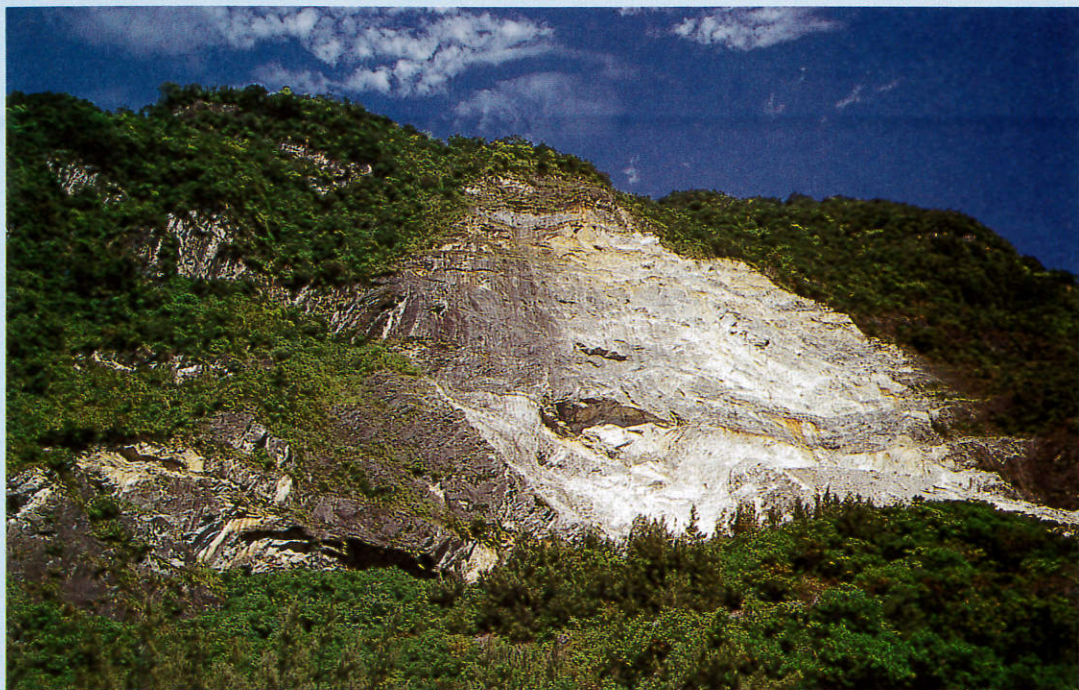
照片十五 海岸峭壁解壓節理之例：崇德大理岩懸崖坍落全景(84 年 8 月)

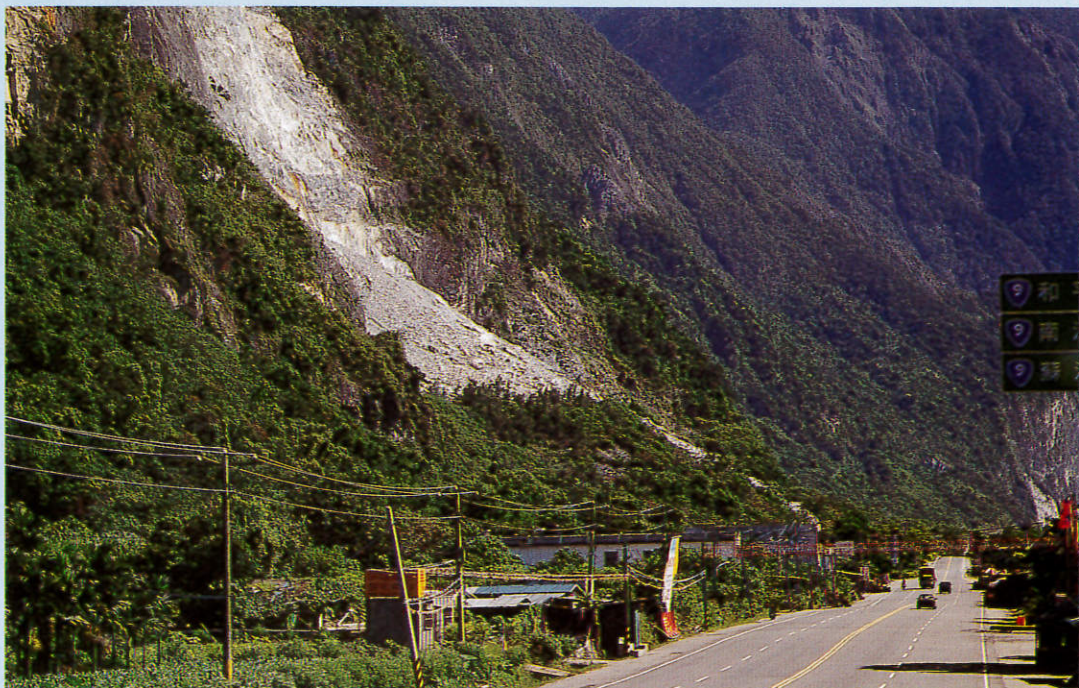
照片十六 海岸峭壁解壓節理之例：崇德大理岩懸崖坍落之局部近照(84 年 8 月)
