地工照片說明

政大後山老泉里之地滑

洪如江

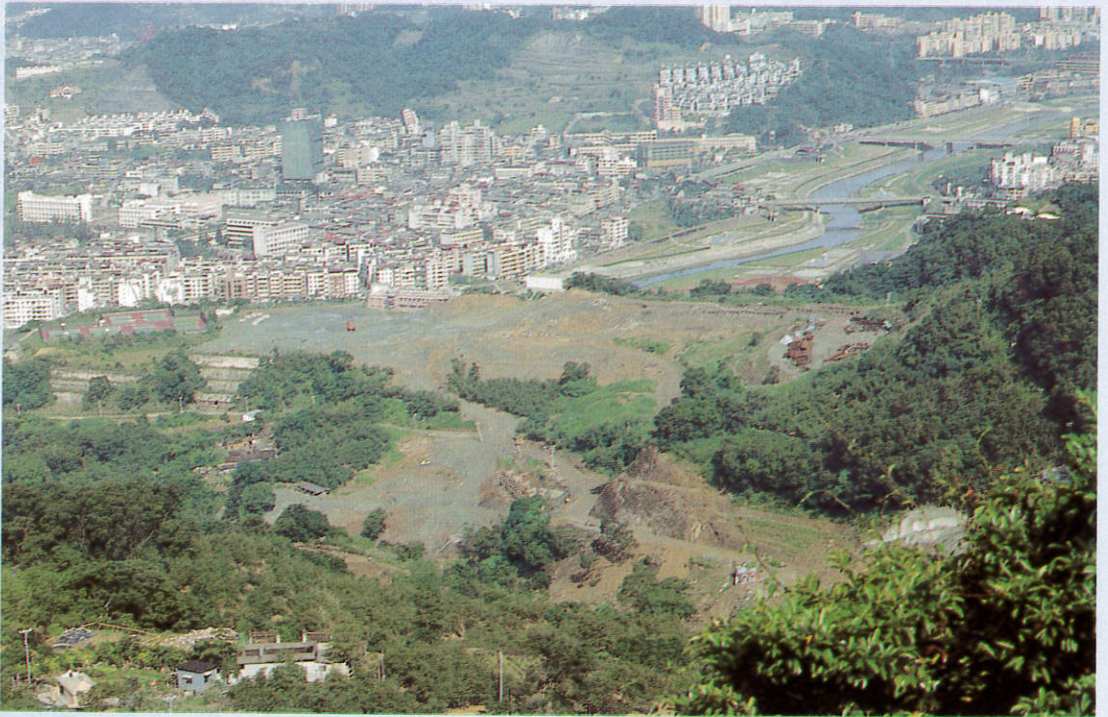
照片一：政大後山老泉里地滑區及其環境之鳥瞰景相之一(80.11.21攝)

由待老坑南方山頭俯視災區及其環境，鏡頭大致由南拍向北下方拍攝，主體(政大地滑區及待老坑)在照片中下部；照片中上部可見政大前方之景美溪及其對岸之建築群。

照片一 政大後山老泉里地滑區及其環境之鳥瞰景相之一(80.11.21 攝)

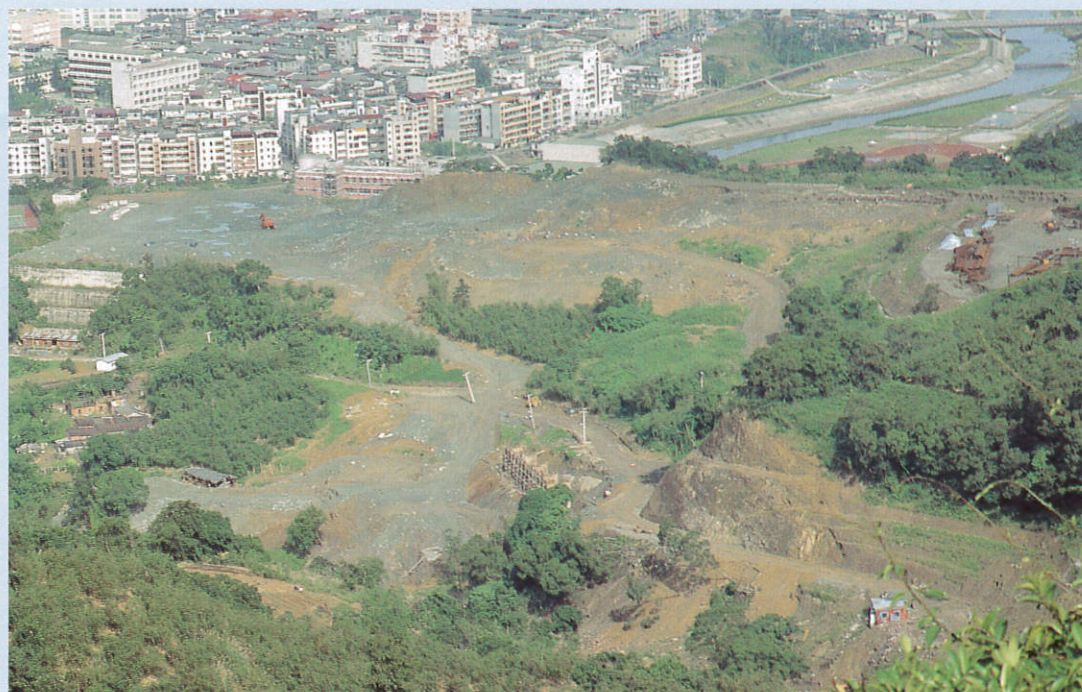
照片二：政大後山老泉里地滑區及其環境之鳥瞰景相之二(80.11.21攝)

同照片一，但以較長焦距鏡頭拍攝。

照片二 政大後山老泉里地滑區及其環境之鳥瞰景相之二(80. 11. 21 攝)

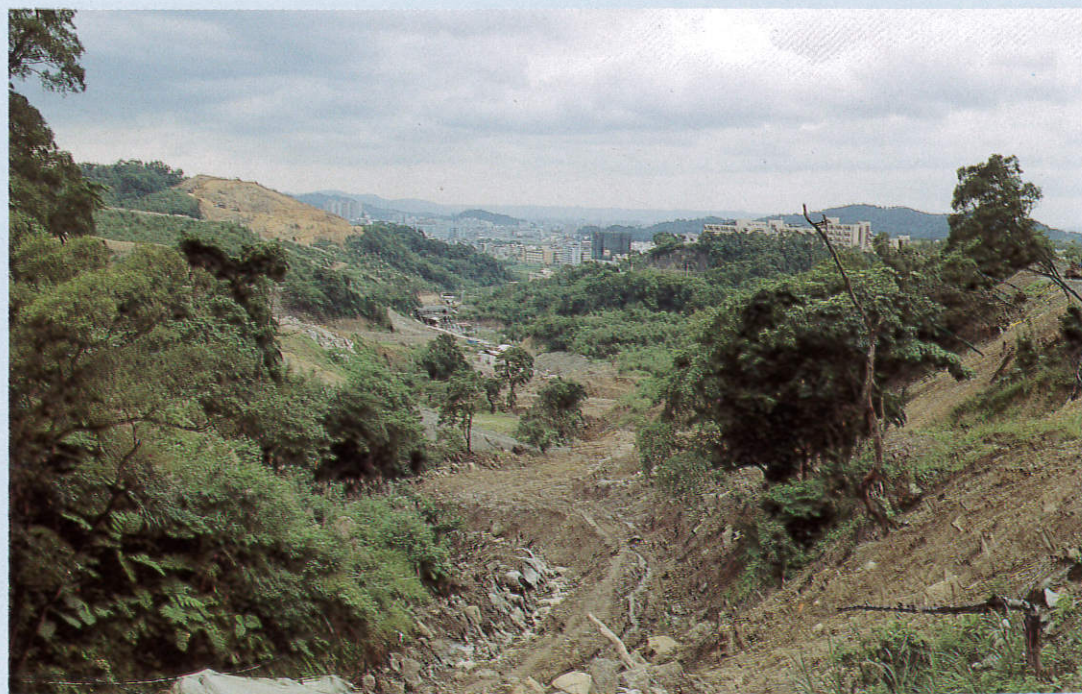
照片三：待老坑坑谷，由東向西俯視(80.11.17攝)

鏡頭向西，拍攝待老坑坑谷，左岸(南岸)為北二高路堤之工區；右岸(北岸)為政

大後山地滑區，照片僅示地滑區之較低(較接近河床)部分，可見部分樹木已經歪斜。

照片三 待老坑坑谷，由東向西俯視(80. 11. 17 攝)

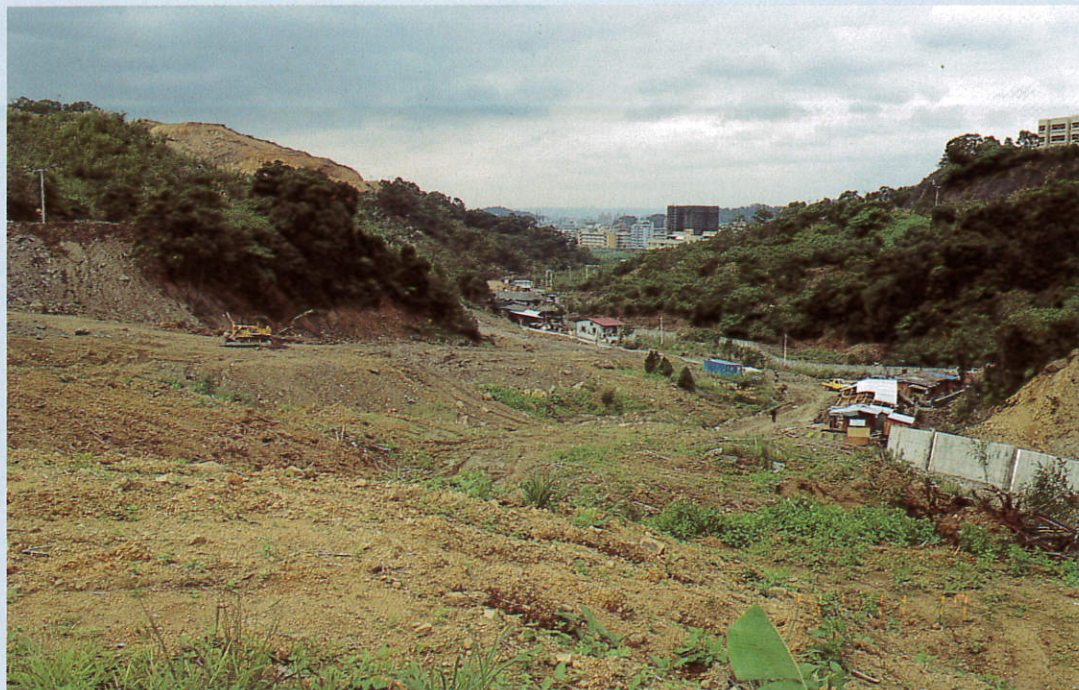
照片四：待老坑坑谷之中末段，北二高部分工程施工中(80.11.17攝)

鏡頭向西，拍攝待老坑坑谷之中末段，左岸(南岸)可見北二高工程機械及部分開挖；右岸(北岸)坡趾可見北二高部分工舍及施工中之排水箱涵。

照片四 待老坑坑谷之中末段，北二高部分工程施工中(80. 11. 17 攝)

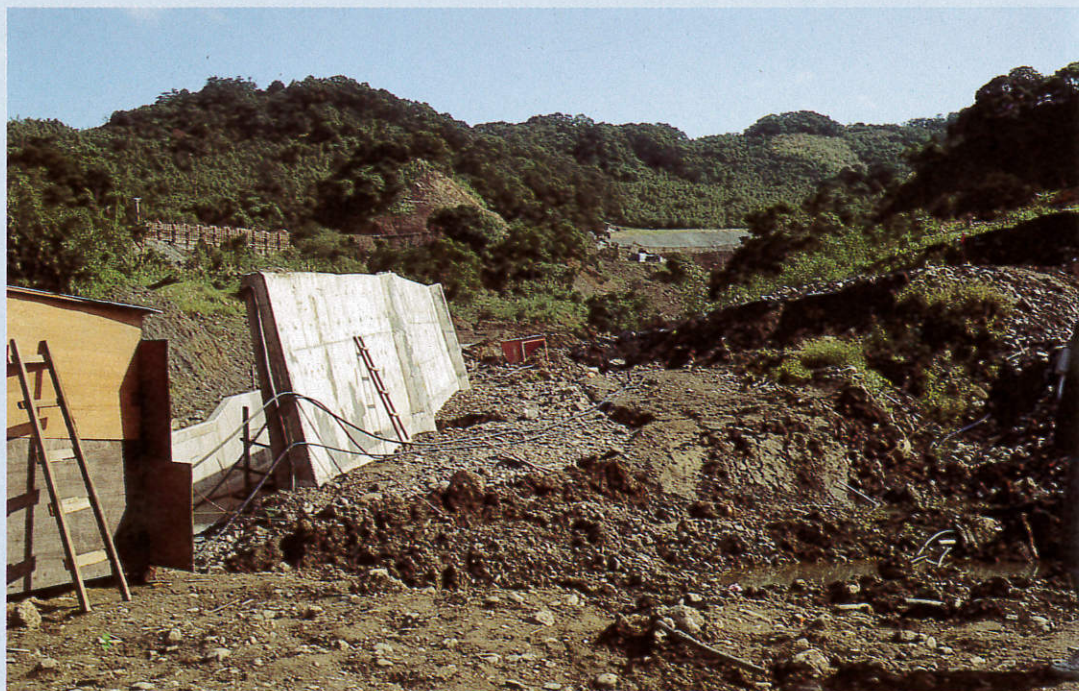
照片五：地滑區坡趾處之北二高排水箱涵歪斜，坡趾地表隆起(80年11月中攝)

地滑區坡趾處之北二高排水箱涵，已近完工，受地滑影響而向後傾斜，其前方地表隆起。拍攝時，鏡頭斜向東北。此一箱涵亦即照片四中之箱涵的近照，但是拍攝方向不同。

照片五 地滑區坡趾處之北二高排水箱涵歪斜，坡趾地表隆起(80 年 11 月中攝)

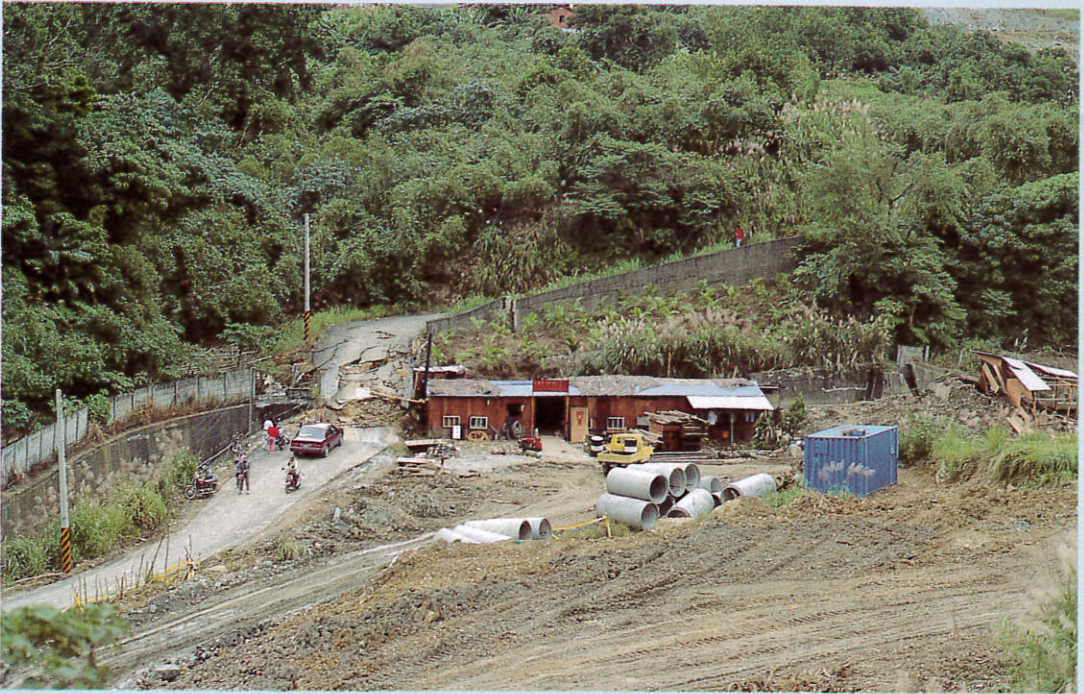
照片六：待老坑北坡趾通往張宅之小橋及道路損壞，車行交通中斷，全景(80.11.17攝)

待老坑中末段之北坡趾，原有一小RC橋跨越一大排水溝，接上柏油路，通往老泉街之張宅，橋邊可見北二高工舍，工舍背後即為北二高排水箱涵之末端(受損部分參見照片五)。地滑發生後，RC橋全毀，柏油路面亦全面破裂。此處大致為地滑區之西界附近的坡趾。

照片六 待老坑北坡趾通往張宅之小橋及道路損壞，車行交通中斷，全景(80. 11. 17 攝)

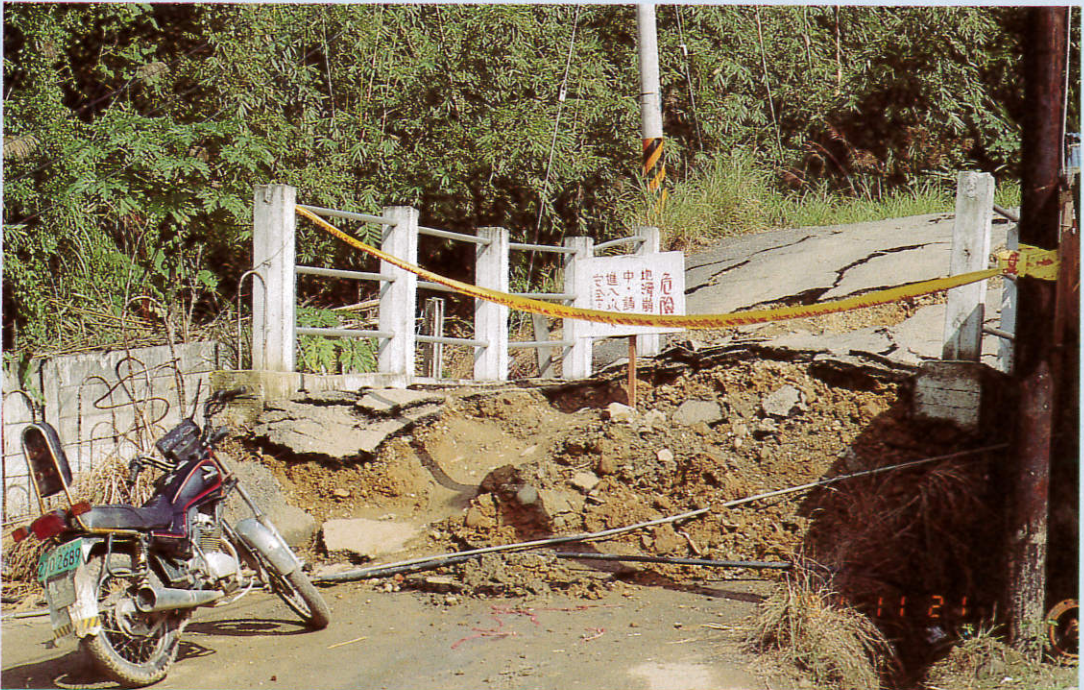
照片七：待老坑北坡趾通往張宅之小橋全毀，近照(80.11.21攝)

此一照片中之受災小橋，亦即照片六中之RC橋，但拍攝時間相差四天，災況相差不大。

照片七 待老坑北坡趾通往張宅之小橋全毀，近照(80. 11. 21 攝)

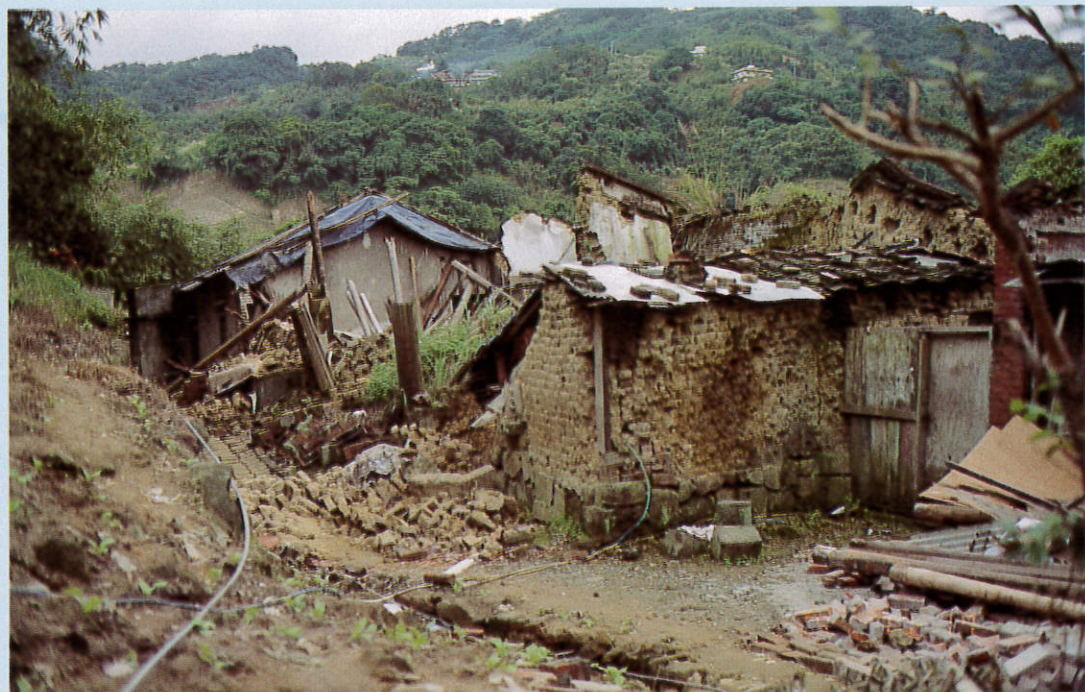
照片八：張宅背後古屋毀損，地坪開裂(80.11.17攝)

老泉街張宅背後有一些無人居住之古屋，在地滑時受損頗重，地坪也有開裂情形。

照片八 張宅背後古屋毀損，地坪開裂(80. 11. 17 攝)

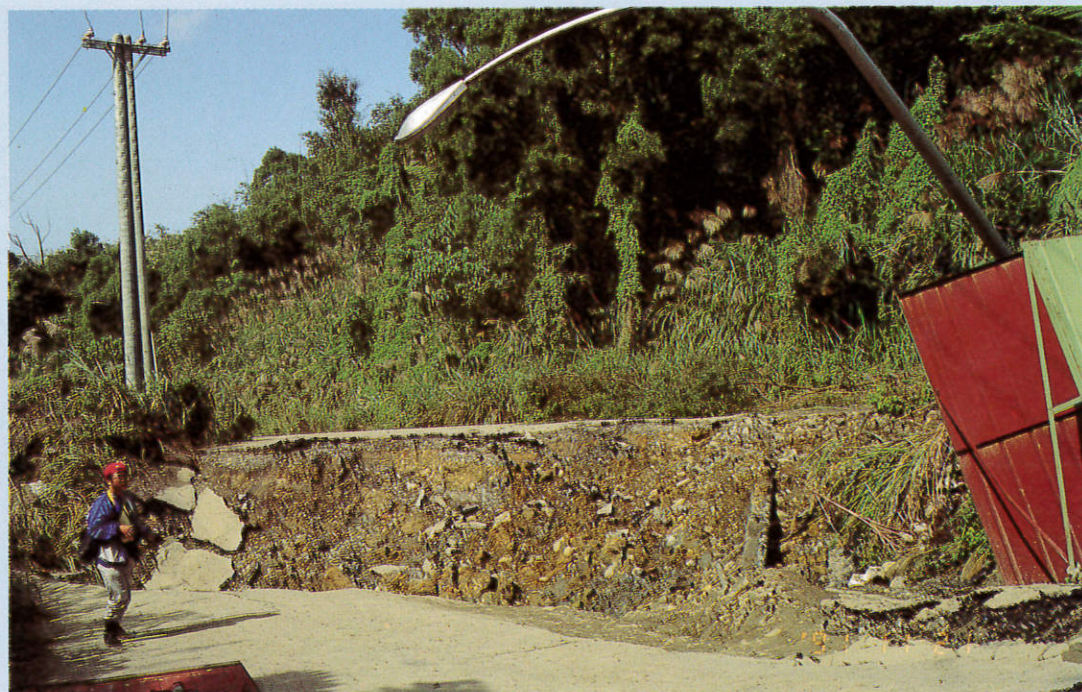
照片九：政大原環山道路低線路段在地滑區西界發生斷崖之情形(80.11.21攝)

政大環山道路低線，在地滑區西界附近被斷崖切斷之情形。筆者站立在地滑區內，向西拍攝，斷崖之內(東)為地滑區，斷崖之外(亦即遠方)則未受地滑影響。

照片九 政大原環山道路低線路段在地滑區西界附近發生斷崖之情形(80. 11. 21 攝)

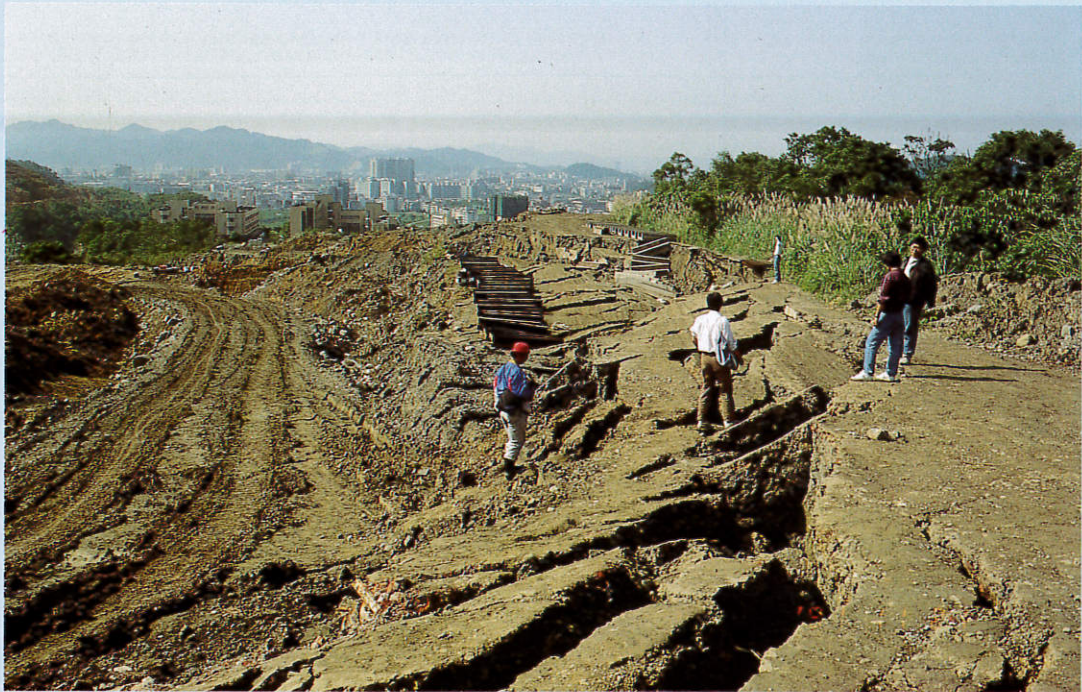
照片十：政大原環山道路高線路段地表開裂坍塌之情形(80.11.21攝)

政大原來之環山道路高線路段，已經整地而失原貌，在此次地滑之後，地表開裂裂縫甚多，並因地滑主體下滑而致有坍塌之落距。照片右下角之地表，大致上為地滑區之頂。拍攝時，鏡頭大致向西俯視。

照片十 政大原環山道路高線路段地表開裂坍塌之情形(80. 11. 21 攝)

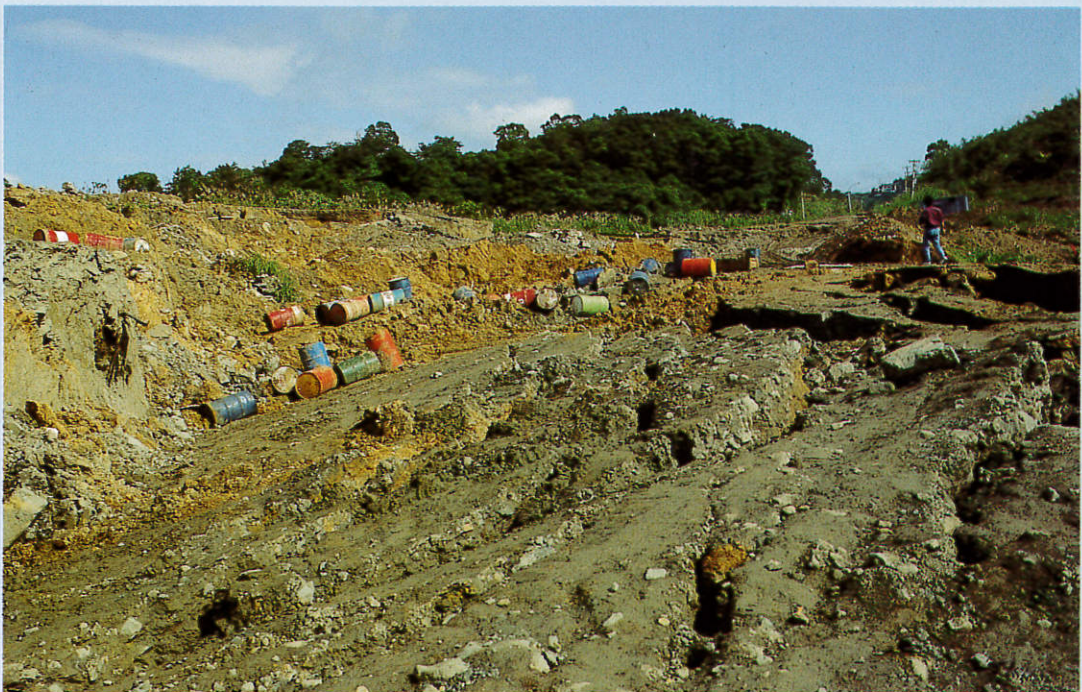
照片十一：政大原環山道路高線路段地表開裂之情形(80年11月中攝)

由照片十之對面端向東仰視拍攝，可見地表開裂情形嚴重。

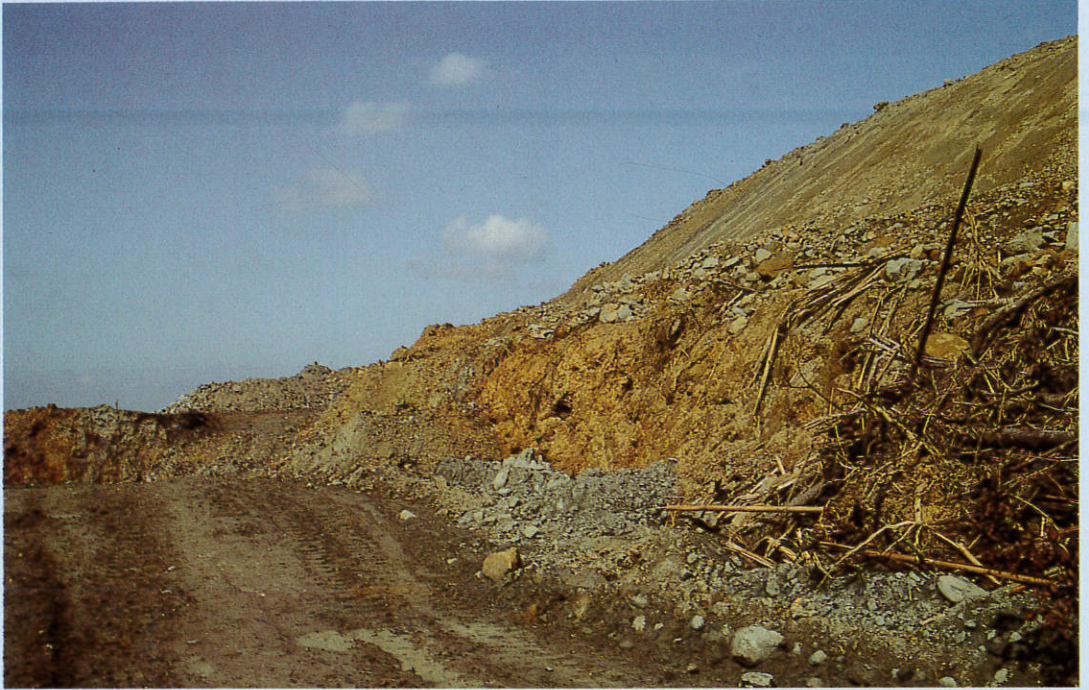
照片十二：政大原環山道路中線路段西端附近(80年11月中攝)

政大原環山道路中線西端轉彎走上線之前，受地滑作用，也有坍塌現象。照片右側高地，部分為原來坡地被挖開，其頂部則為填方。

照片十二 政大原環山道路中線路段西端附近(80 年 11 月中攝)

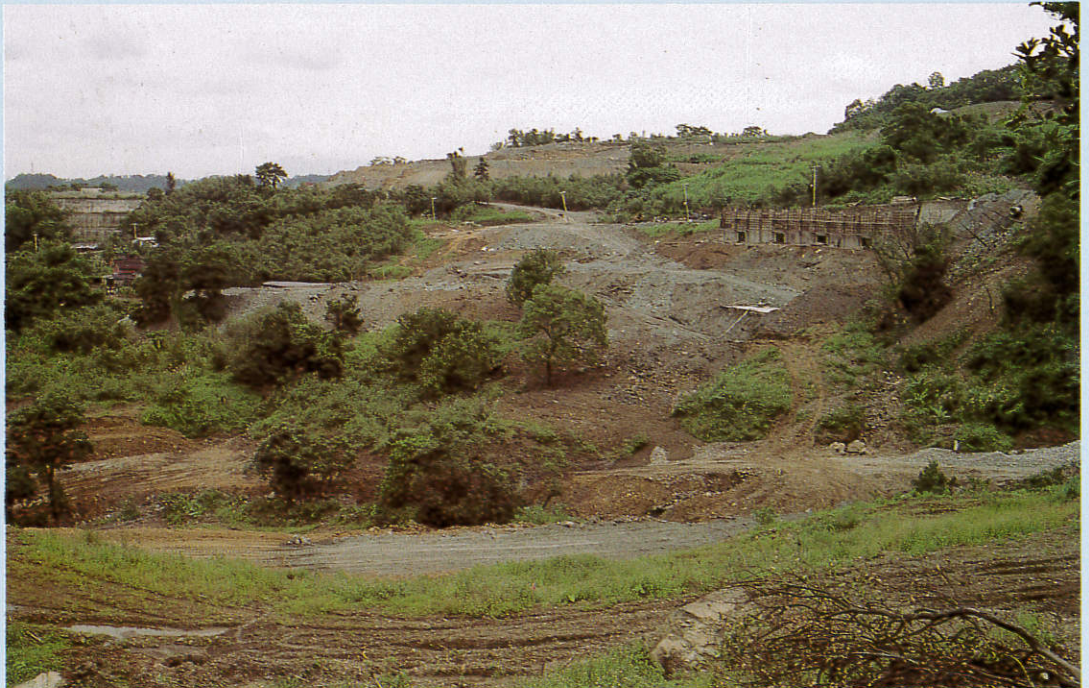
照片十三：由待老坑南岸平視地滑之坡地(80年11月中攝)

由待老坑南岸(亦即北二高擬築路堤處)向北平視地滑之坡地，可見整地之棄方亂拋坡面之上。

照片十三 由待老坑南岸平視地滑之坡地(80 年 11 月中攝)

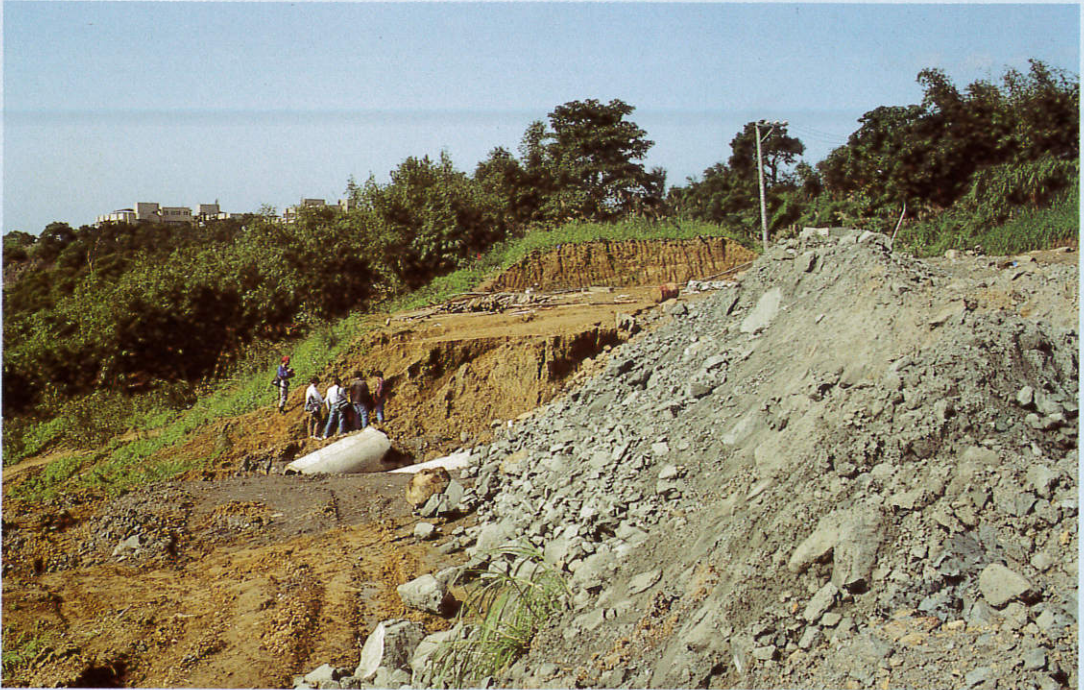
照片十四：地滑區內坡面上之棄方與坍塌情形(80年11月中攝)

地滑區內坡面，大多堆置整地之棄方，到處可見坍塌斷崖或裂縫。

照片十四 地滑區內坡面上之棄方與坍塌情形(80年11月中攝)

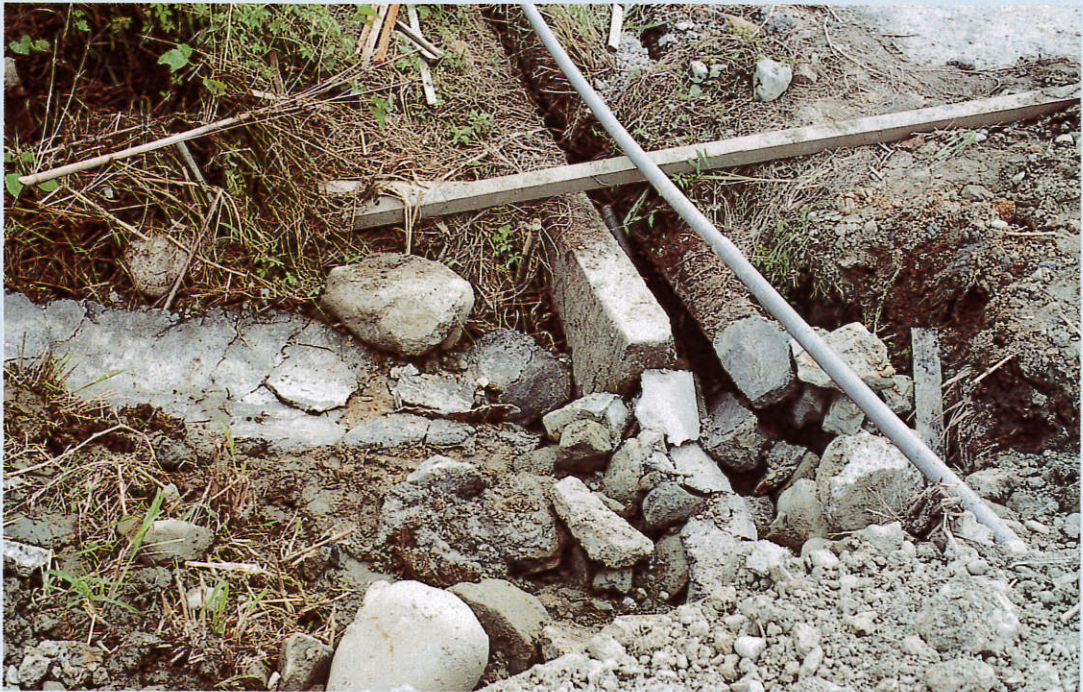
**照片十五：整地造成原有排水溝之堵塞
(80年11月)**

此一坡地，原有環山道路上、中、下三線，以二迴頭彎相連接。這條環山道路，原來皆有排水溝，整地時，排水系統皆受破壞，照片所示，水溝樣子還在但已被堵塞。其他排水溝，絕大部分更被土方埋沒，更難發揮排水作用，一逢豪雨即有地滑之虞。

照片十五 整地造成原有之排水溝之堵塞(80年11月)

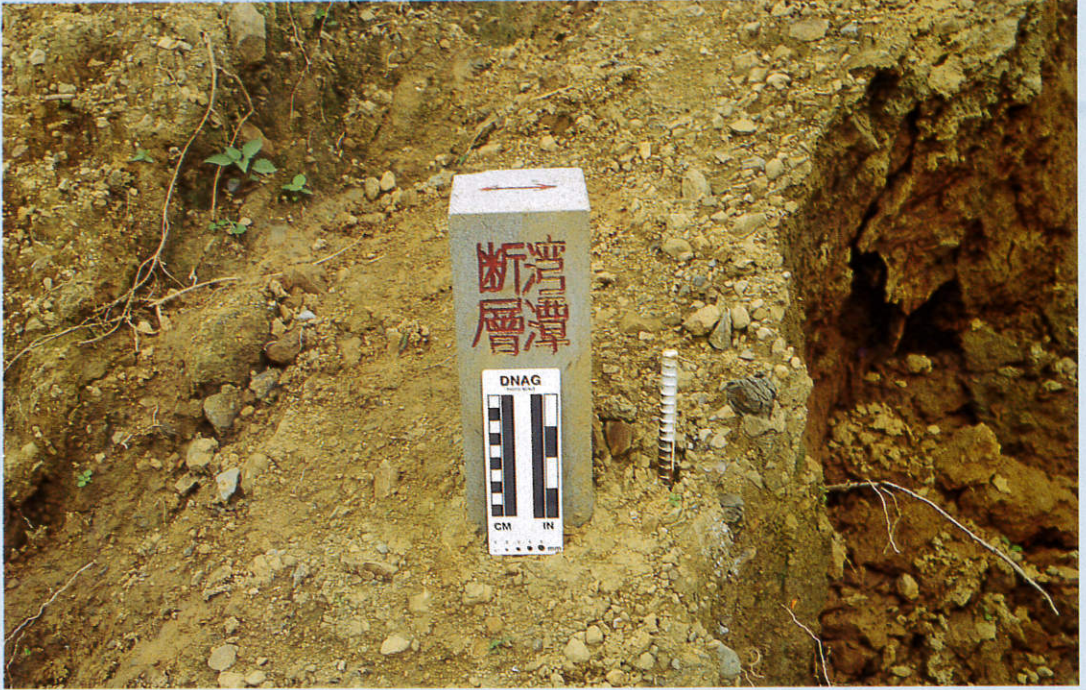
照片十六：灣潭斷層石椿(80年11月中攝)

在地滑區內，位於環山道路低線下方不遠處，發現刻有「灣潭斷層」之石椿一支。

照片十六 灣潭斷層石樁(80 年 11 月中攝)

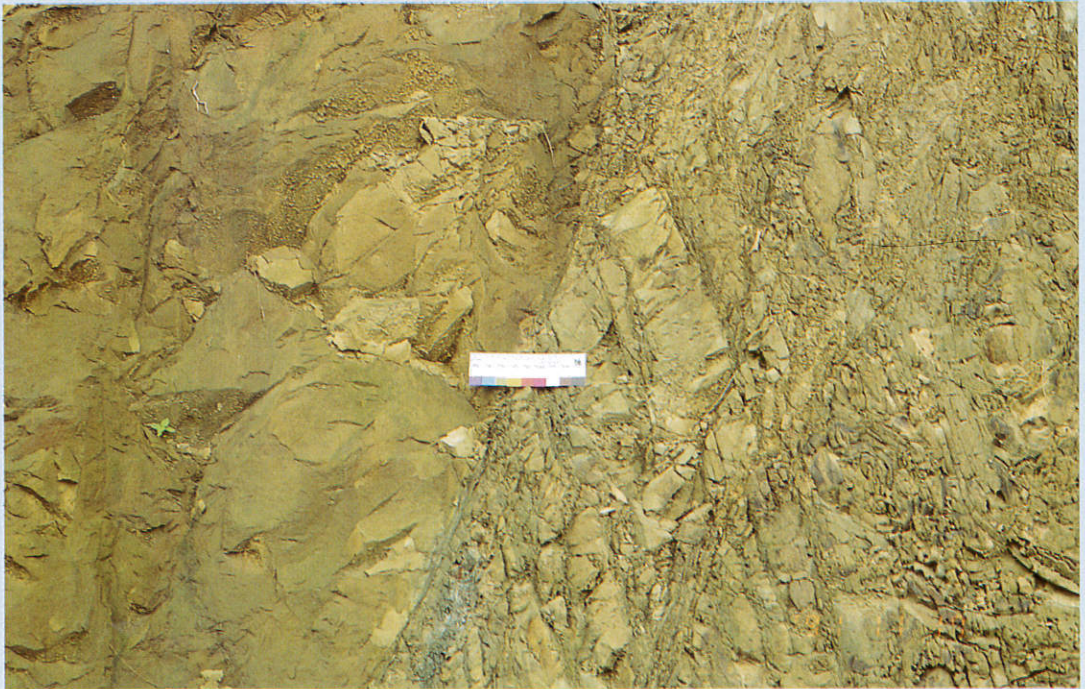
照片十七：斷層材料露頭之一，位於地滑區西界附近(80年11月中攝)

在政大環山道路低線，由西向東行走

，即將進入地滑區西界之北側路坡面，可以看到一個小規模斷層露頭，判斷係灣潭斷層帶的最西界上的一小部分。

照片十七 斷層材料露頭之一，位於地滑區西界附近(80 年 11 月中攝)

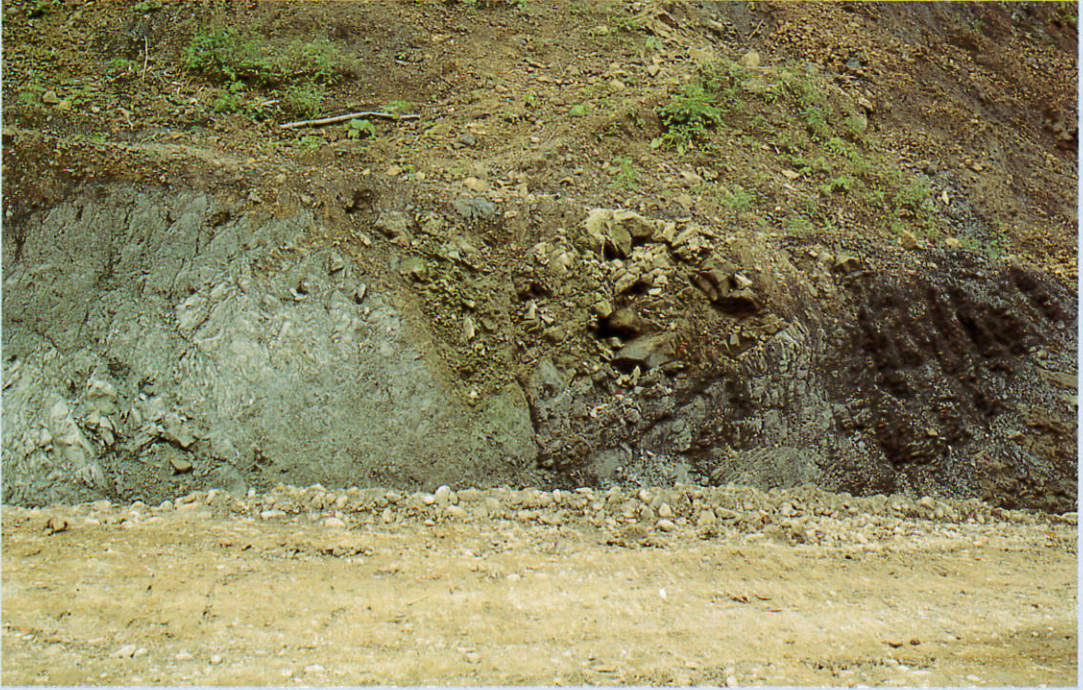
照片十八：斷層材料露頭之二，位於地滑區東界附近(80年11月中攝)

在地滑區東界預拌混凝土廠對岸(待老坑南岸或左岸)北二高開挖坡面上，發現斷層材料露頭之一小部分，判斷係灣潭斷層帶的最東界上的一小部分。

照片十八 斷層材料露頭之二，位於地滑區東界附近(80年11月中攝)

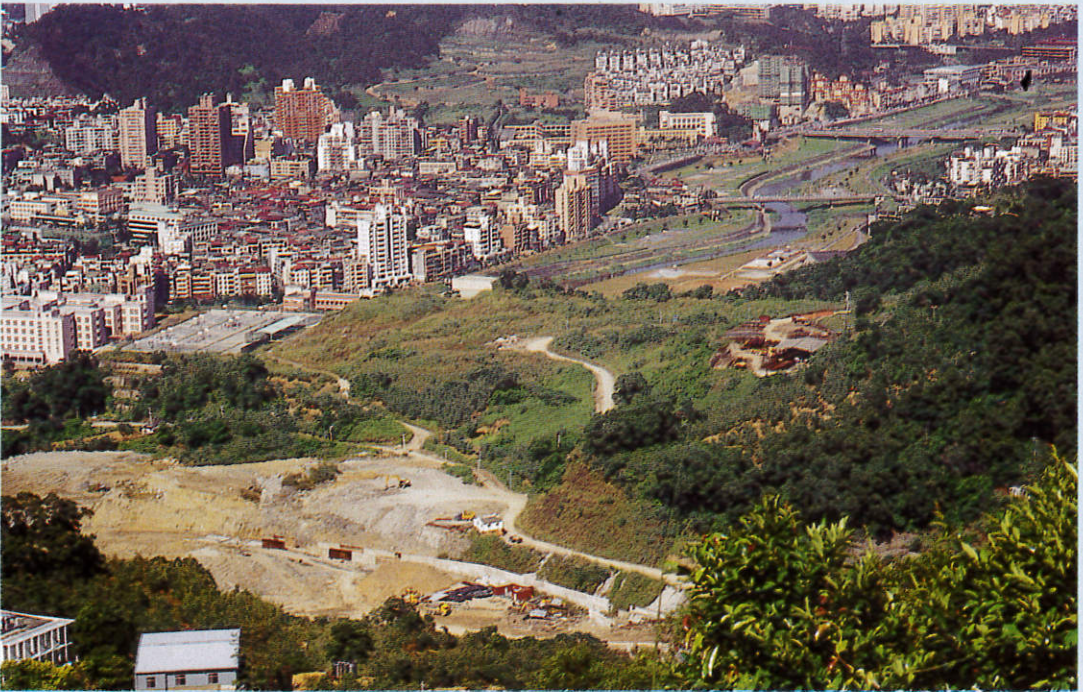
照片十九：地滑區及待老坑現況鳥瞰景相(84年11月攝)

由南方山頭拍攝地滑區及待老坑現況之鳥瞰景相。地滑區之絕大部分已經長草，但其西端(原來整地之最低階平台)已建成藍球場。待老坑坑谷則用北二高棄方填高，施工已近設計高程，排水系統也在施工之中。

照片十九 地滑區及待老坑現況鳥瞰景相(84年11月攝)

待老坑東端為北二高木柵隧道西口；北坡為地滑區已如前述；南坡則為北二高之路堤工地。地滑發生之後，眾多學者皆主張將待老坑填土壓腳，一舉解決政大後山地滑問題、北二高路堤北坡穩定問題、與張宅地裂及通路中斷問題，可謂一舉數得。但在最初，雙方(政大與北二高)皆以經費負擔及新生地之分配可能引起困難而有所顧慮，後由台北市政府建設局積極協調，終獲各方同意。至今(84)年11
