## 湖口台地之坍方

洪如江\*

民國79年4月23日，湖口台地西南坡滑向鳳山溪，坍方面積約12公頃，新竹縣道竹九與竹十六號道路之聯絡道中斷，鳳山溪北岸坍方材料侵佔了河道約40公尺寬，致其主流槽南移。坍方區，位於湖口背斜之南翼，地層之垂直分佈，由上而下為（塗明寬、陳文政，1990，五萬分之一台灣地質圖說明書，圖幅第7號，中壢）：

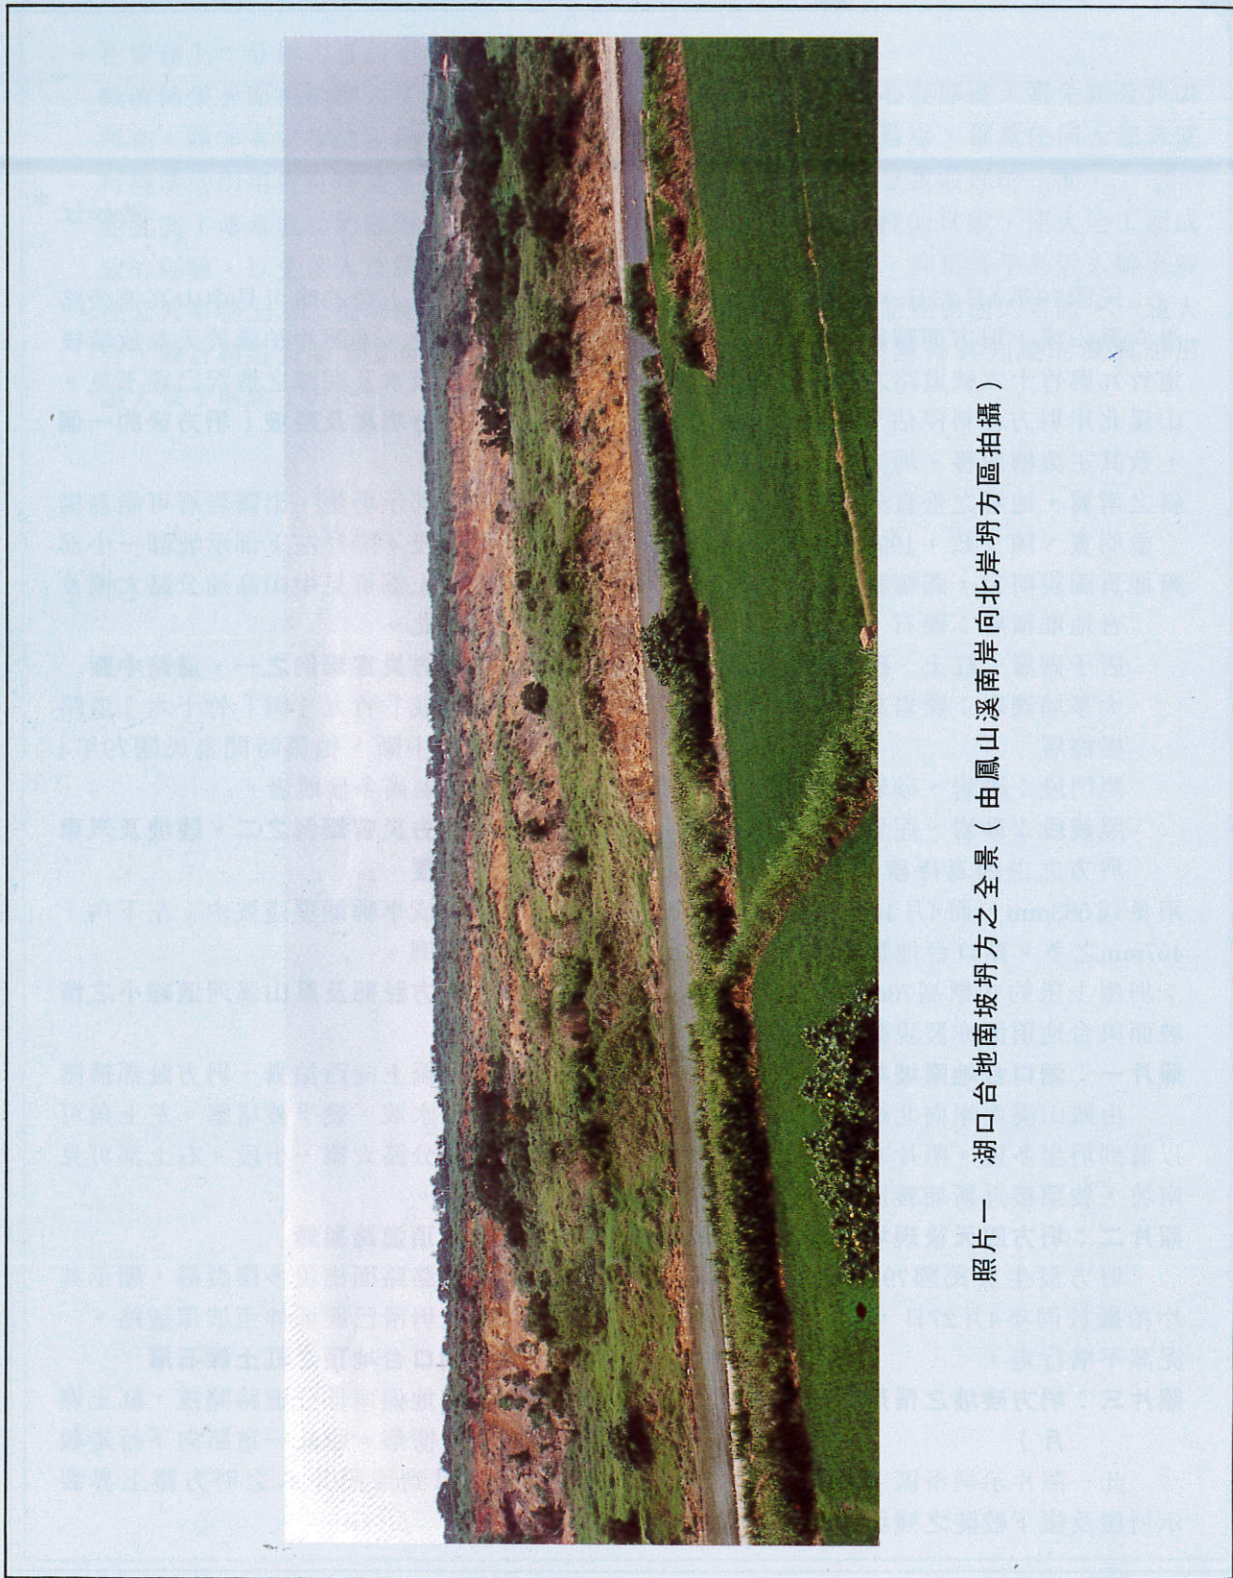
由鳳山溪南岸向北岸坍方區拍攝，可以看到坍崖多道。照片右邊部份示台地東南坡，坡頂接近新埔義民廟。

照片一 湖口台地南坡坍方之全景（由鳳山溪南岸向北岸坍方區拍攝）

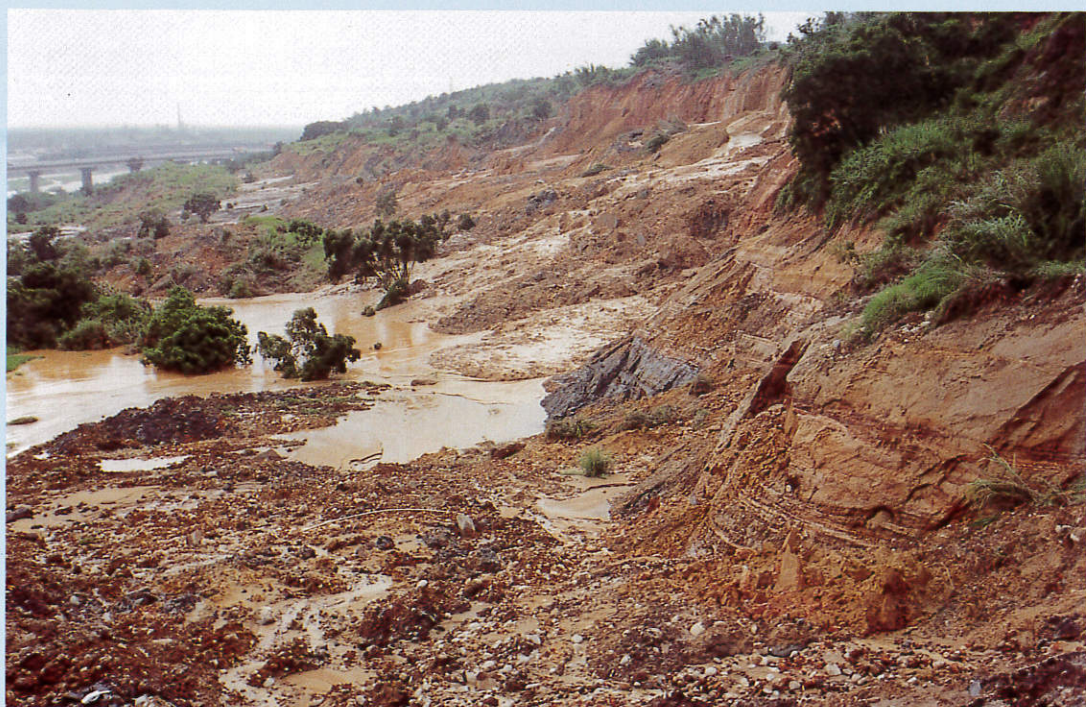
坍方發生於民國79年4月23日。本照片拍攝於同年4月27日，現場尚多積水，泥濘不堪行走。

照片二 坍方四天後現場積水及泥濘之情況

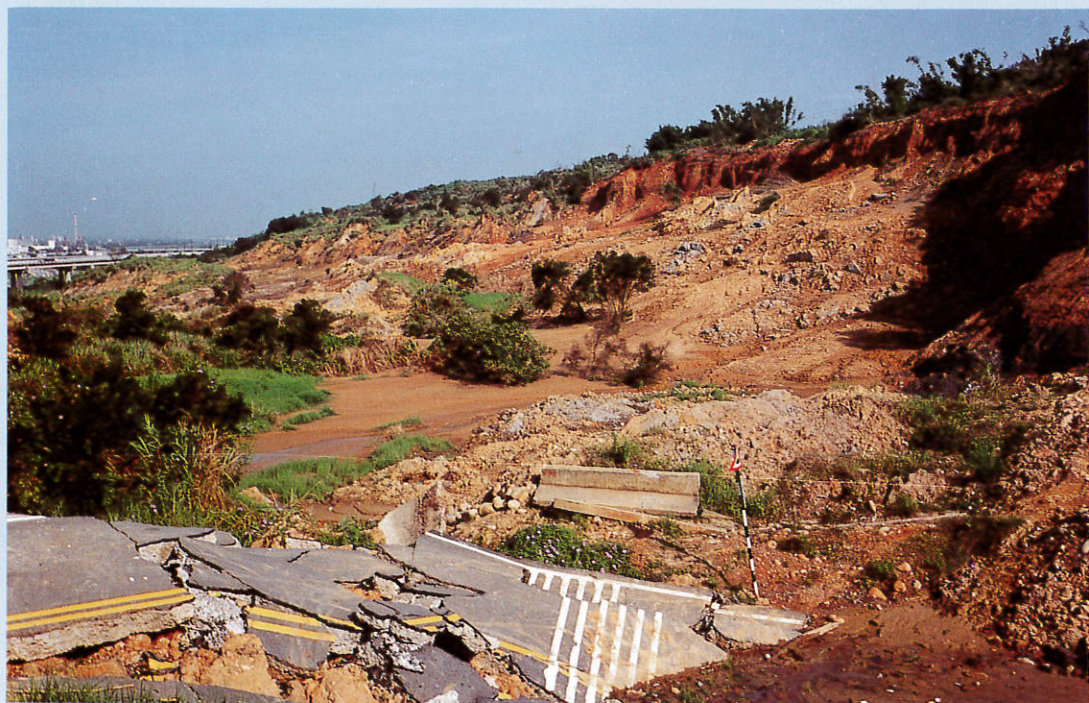
此一照片示坍滑區主要部分：右上部示坍崖及崖下較陡之殘坡，左下部示被毀

之聯絡道，左上角約略可見中山高速公路大橋之一小段。本照片拍攝於天氣放晴後數週，現場積水及泥濘之情況已經不見。

照片三 坍方殘坡之情形 (坍方後約一個月)

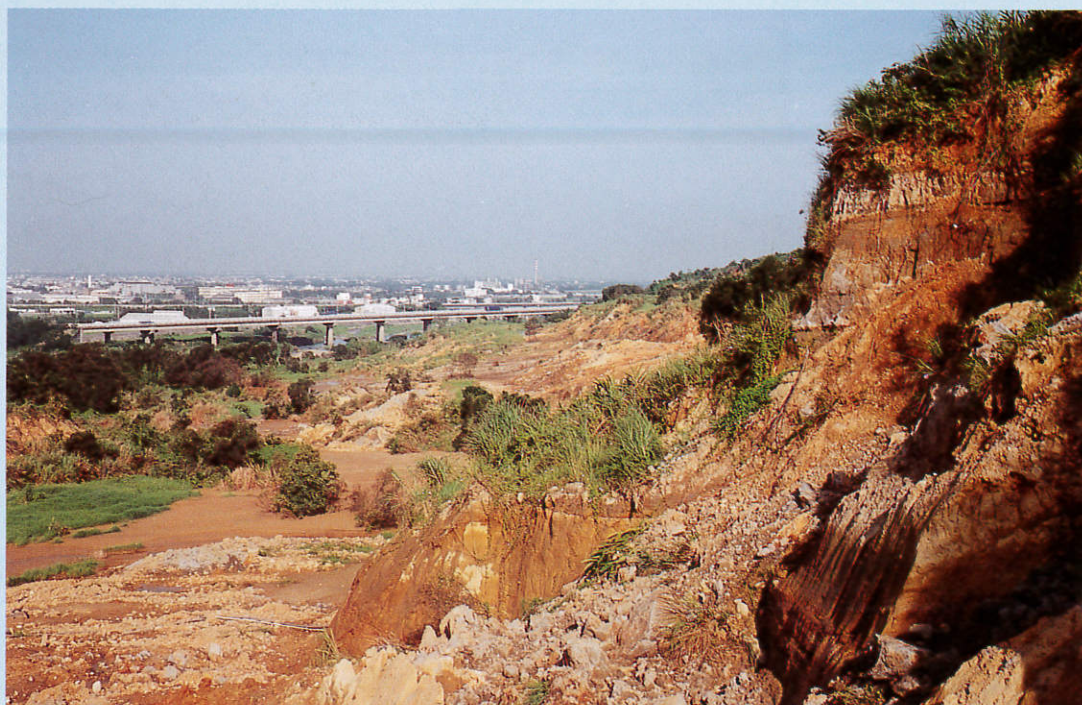
照片右部示坍崖，出露岩層可能為楊梅層之照門段。照片左下部示坡腳一小部分。照片左上部可見中山高速公路大橋及其西側之竹北。

照片四 部份坍崖及殘坡（坍方後約一個月）

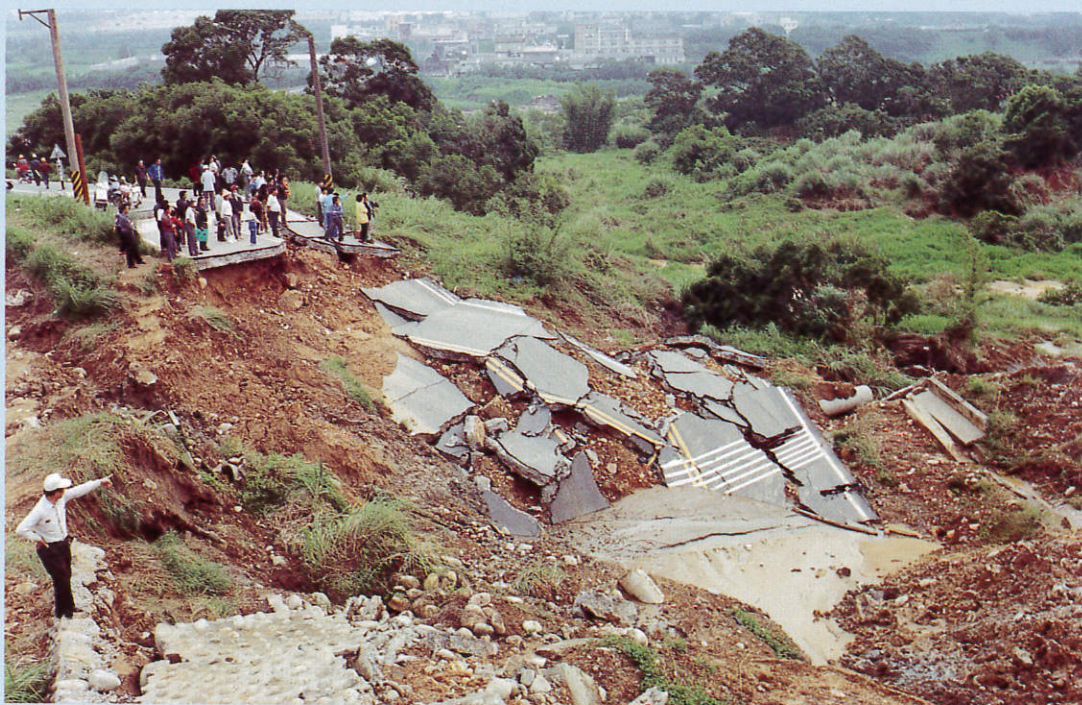
坍方造成「竹九」與「竹十六」道路間聯絡道之中斷，拍攝時間為民國79年4月27日，現場尚多參觀者。

照片五 坍方災害舉例之一，道路中斷

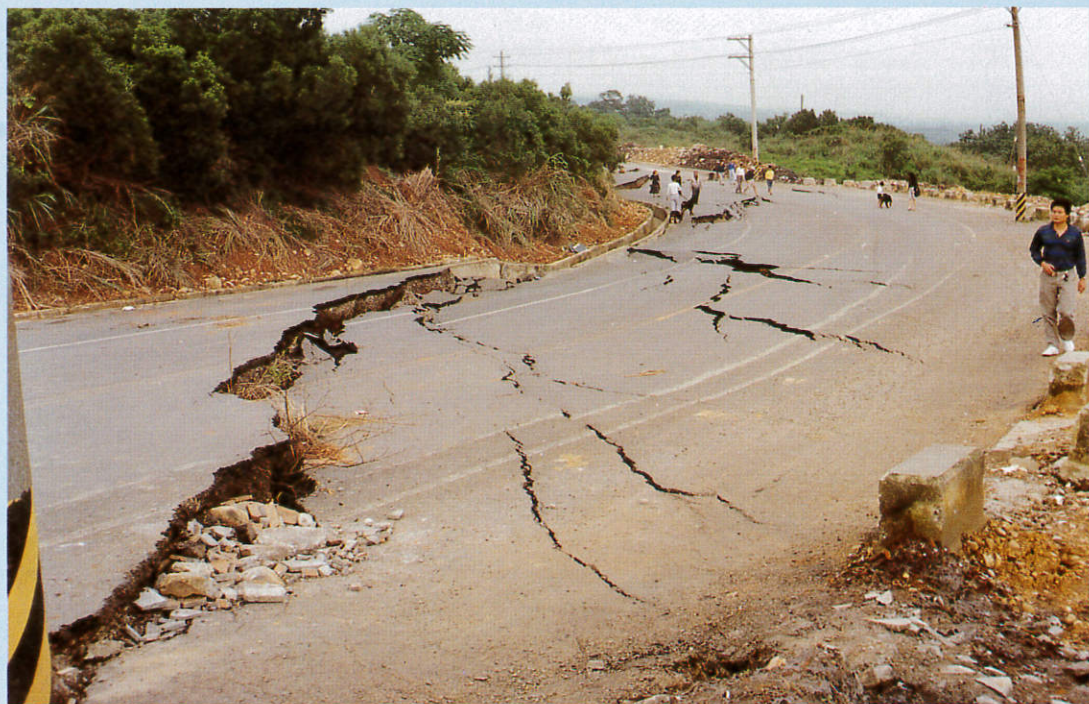
坡頂道路路面出現多條裂縫，顯示其外下側邊坡坍滑已經延伸至坡頂道路。

照片八 坡頂道路裂縫

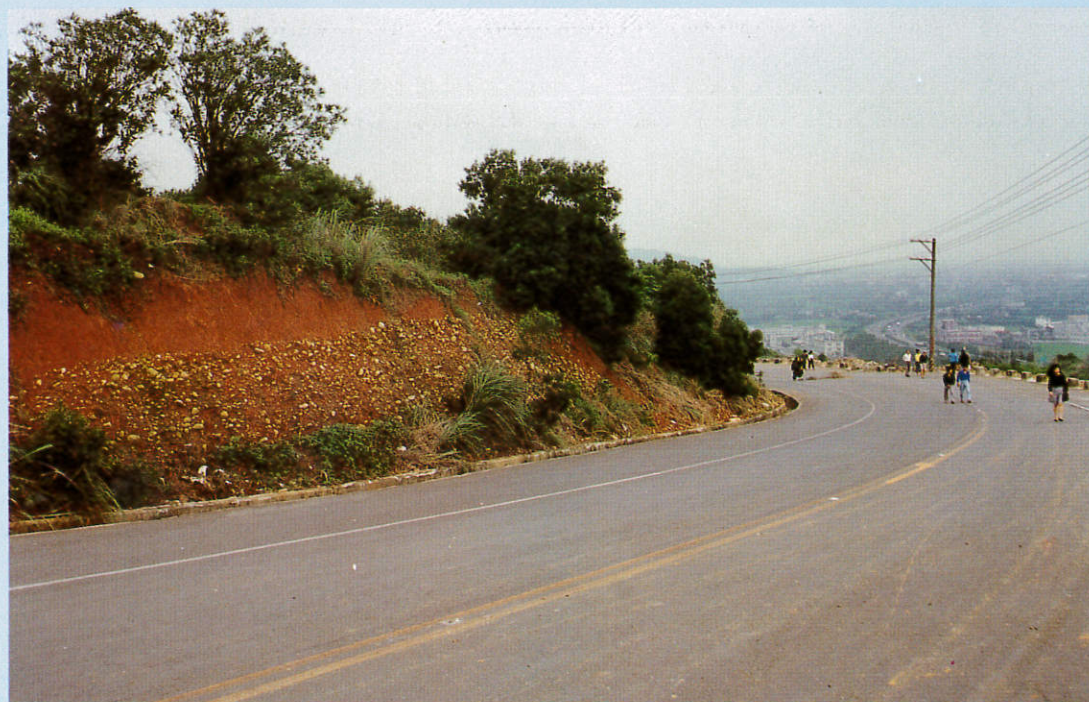
湖口台地偏南部分道路開挖，紅土礫石層出露之情形。沿此一道路向行走數十公尺即可到達照片八之坍方體上界裂縫。

照片九 湖口台地頂之紅土礫石層

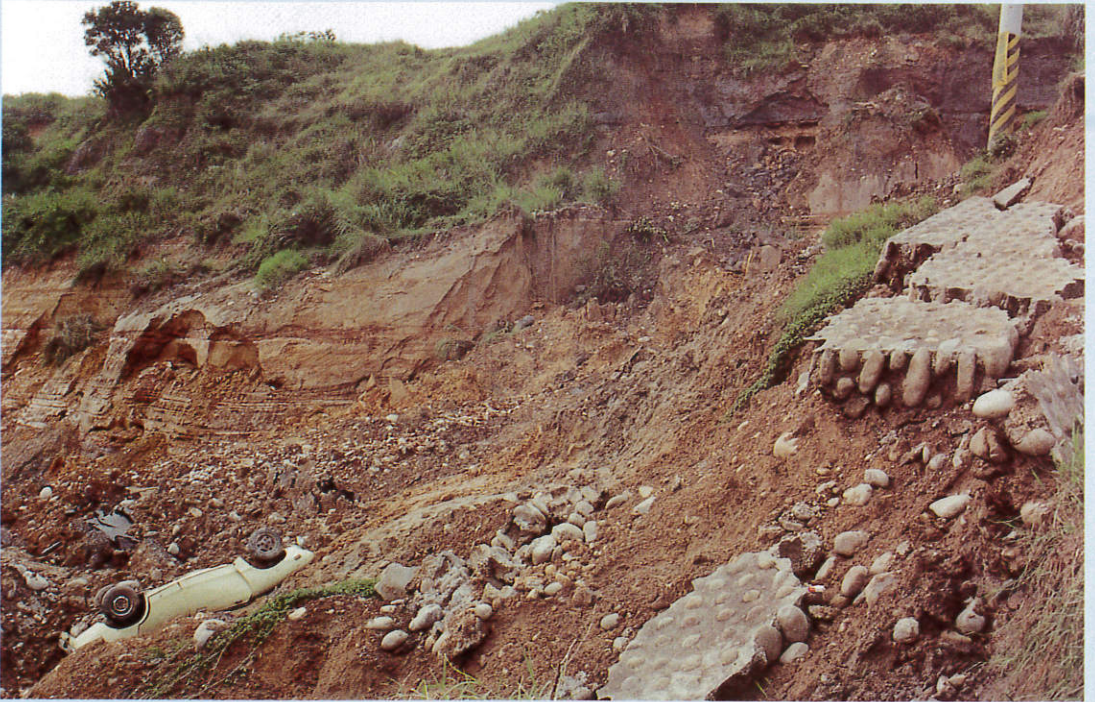
坍方造成車輛翻覆殘坡中（左下角）及護坡之翻倒。

照片六 坍方災害舉例之二，護坡之翻倒及汽車翻覆

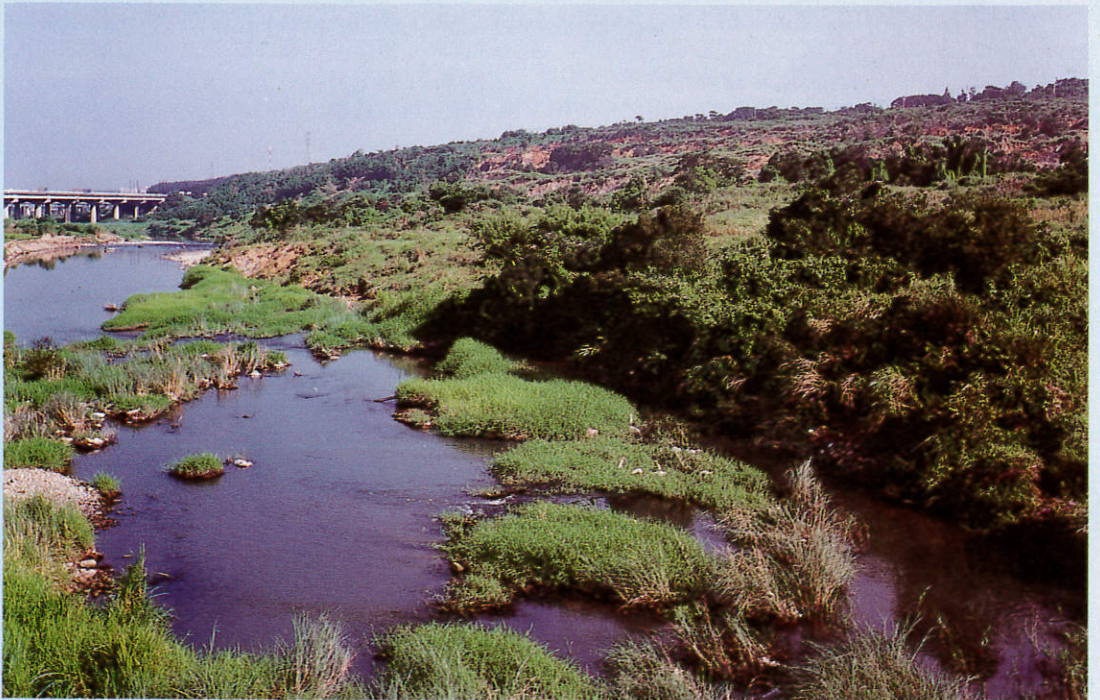
自義民橋上向西拍攝，坍方趾部擠壓鳳山溪河道水域，幾乎被堵塞。左上角可見中山高速公路大橋一小段。右上部可見坍崖之一段。

照片七 坍方趾部及鳳山溪河道縮小之情形
