## 地工照片說明專欄

# 台灣的崩積土坡滑動(一)梨山坍方

洪如江\*

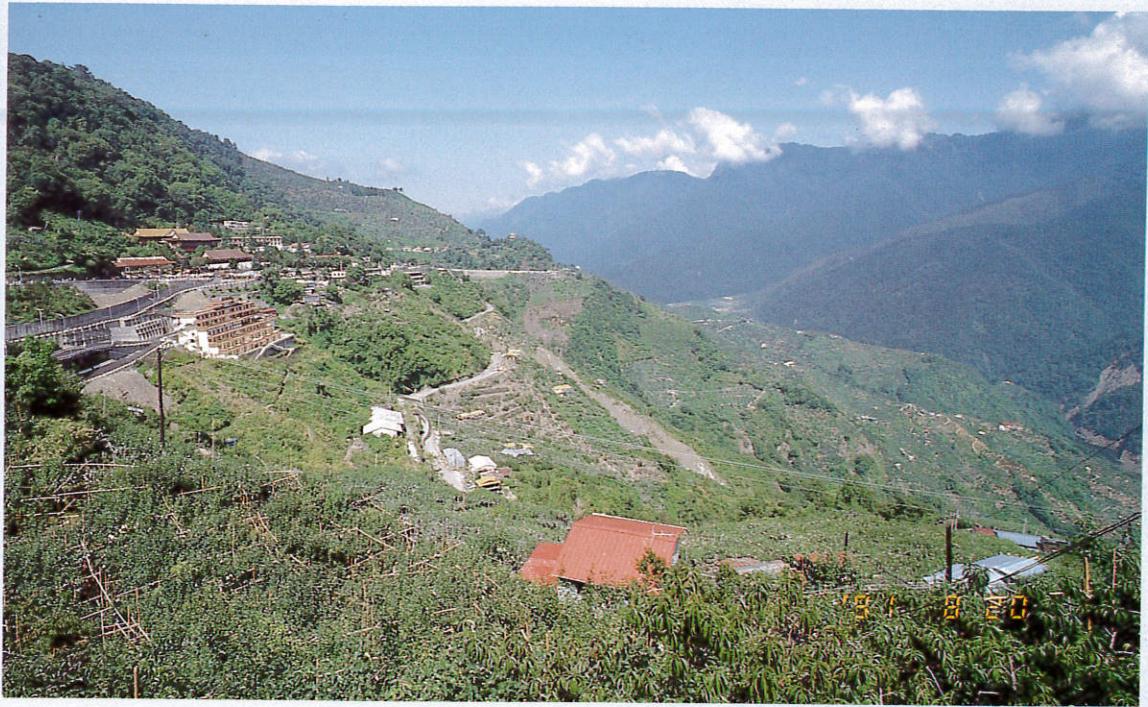
照片一 梨山崩積土坡全景

照片左上方為梨山賓館及其背後（更

高處)之懸崖，賓館下方可見梨山國民旅社，中央部分可見中橫公路宜蘭支線(台七甲公路)及切斷台七甲公路之坍方，右下方為大甲溪河道。相機向西拍攝。

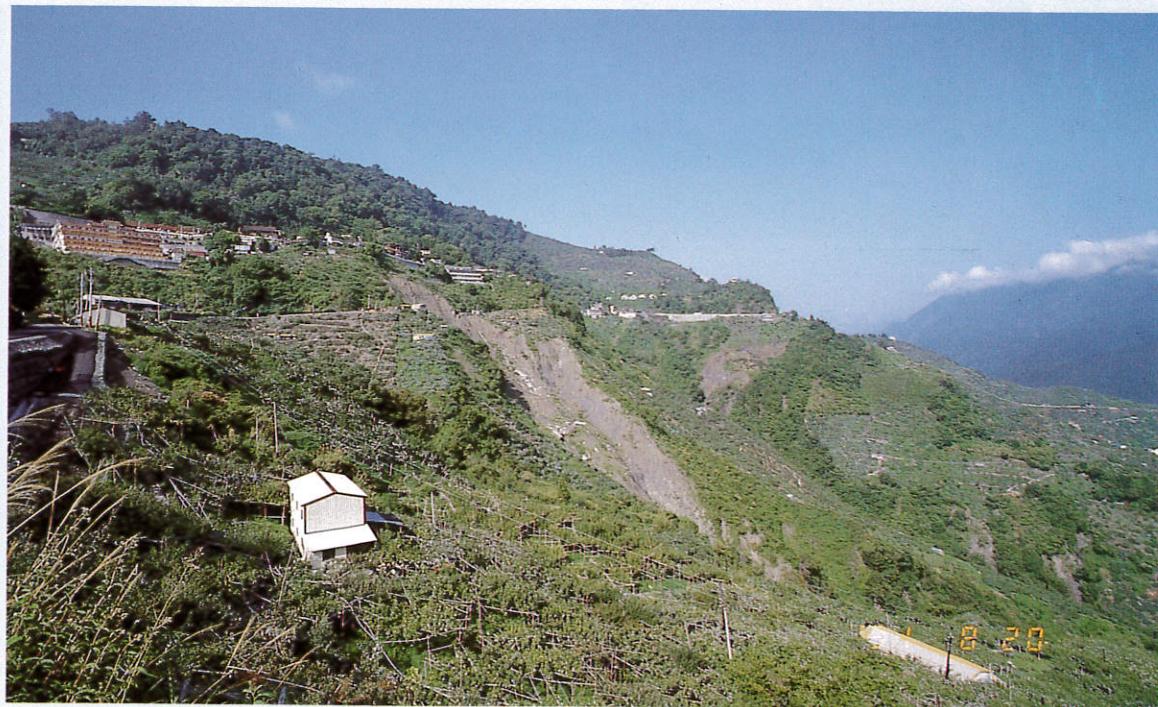
照片二 梨山崩積土坡頭部

左上方為懸崖及其下之館舍，台七甲公路在中央線略高處，梨山坍方之頭胸部在照片正中央位置。

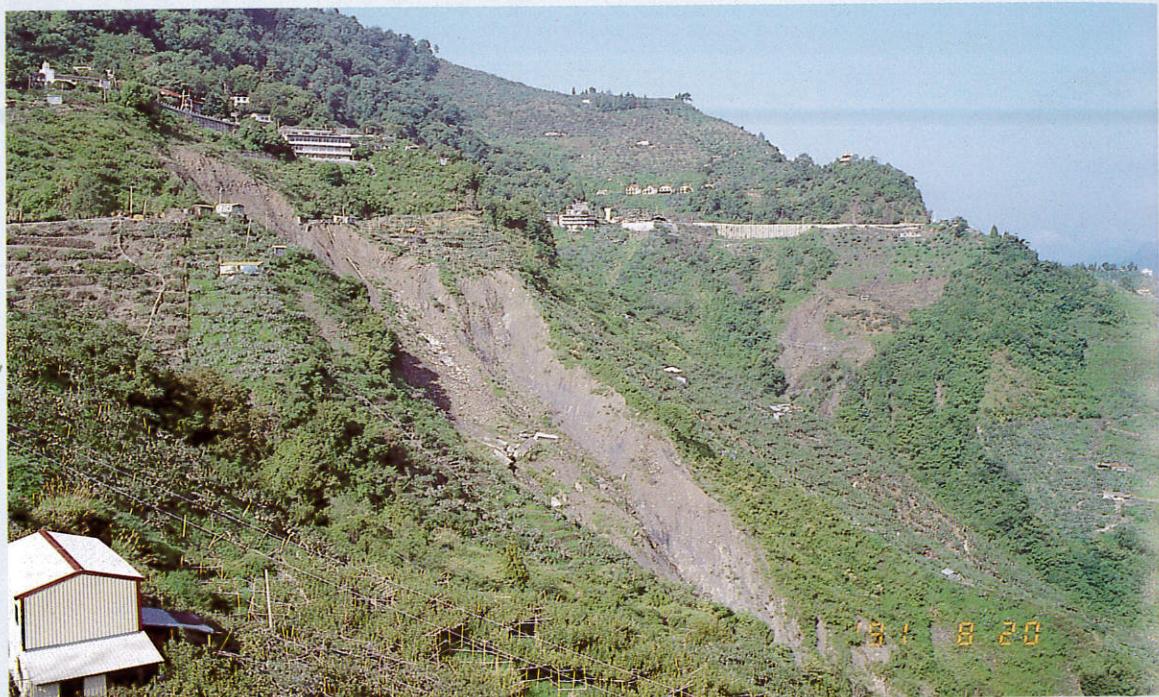
照片三 坝方之頭、胸部分

照片示坍方之頭、胸部分，台七甲公路在照片上邊三分之一處。坍方之腰部及尾部已在照片之外。

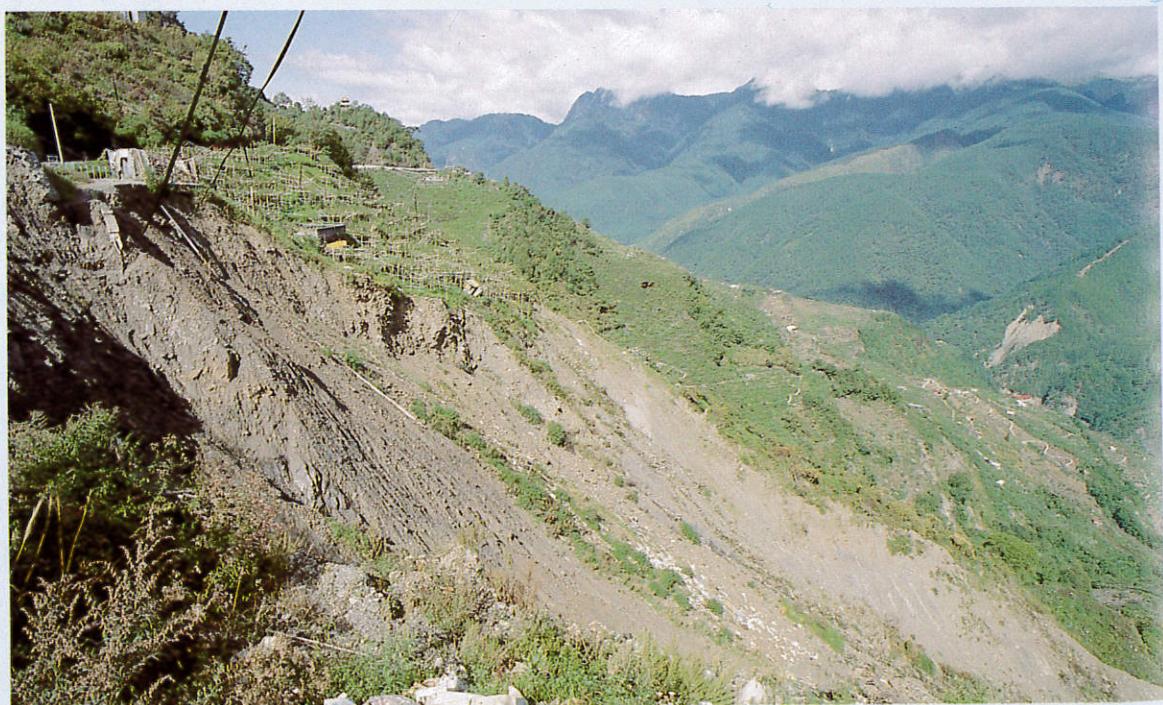
照片四 梨山坝方之胸部

照片示坍方之胸部，左上角可見台七甲公路之斷痕，坍方向右下方延伸出框。

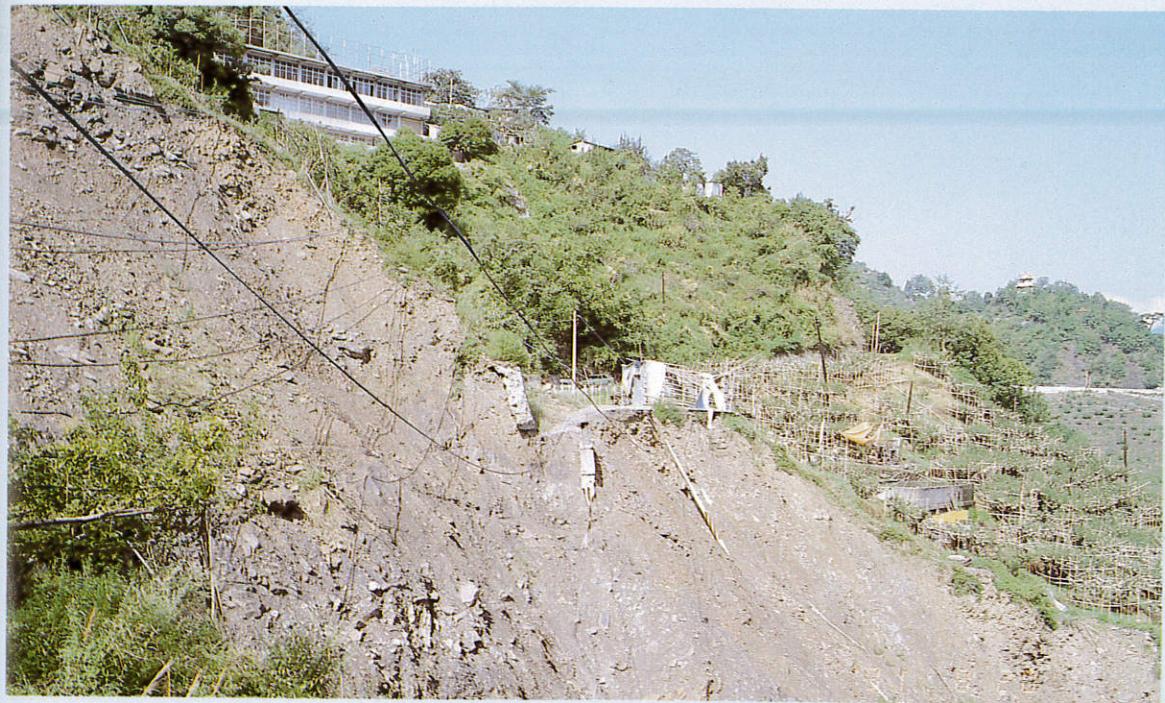
照片五 由東向西觀看梨山壩方頭部近景

台七甲公路斷口在照中央，公路斷口上、下坍方殘坡面顯示崩積層材料之組織：細料多於粗料，土壤多於岩塊，若無適當保護，易受淋洗、侵蝕。

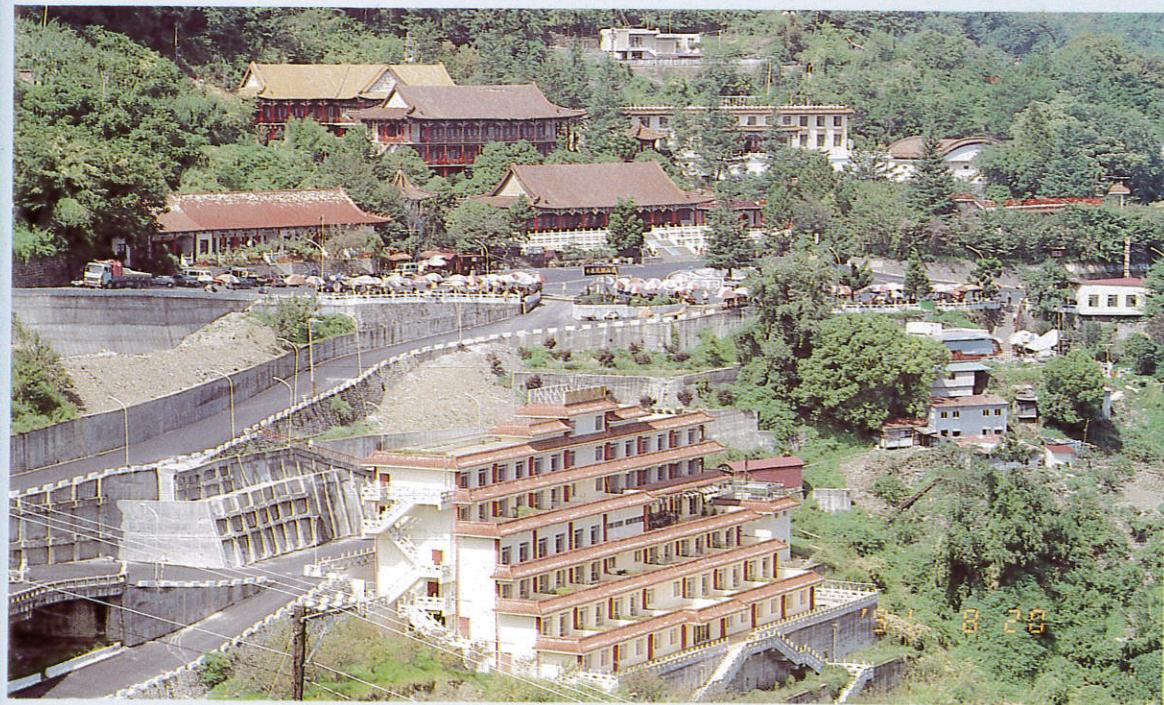
照片六 梨山賓館一帶建築羣

中橫公路主線橫貫照片中央略偏高位置，其上為梨山賓館，下方為梨山國民旅舍。在坍方發生後前往勘察之時，梨山賓館部分結構略有損傷，梨山國民旅舍則在關閉停用之中，其正門外道路與地錨護坡多次損壞。正因有如此眾多之建築，崩積土坡非加以穩定不可，以免發生重大災難；而建築選址也要慎重，基礎必須特別穩固，最好是深入岩盤並避免受崩積層蠕動之牽連。

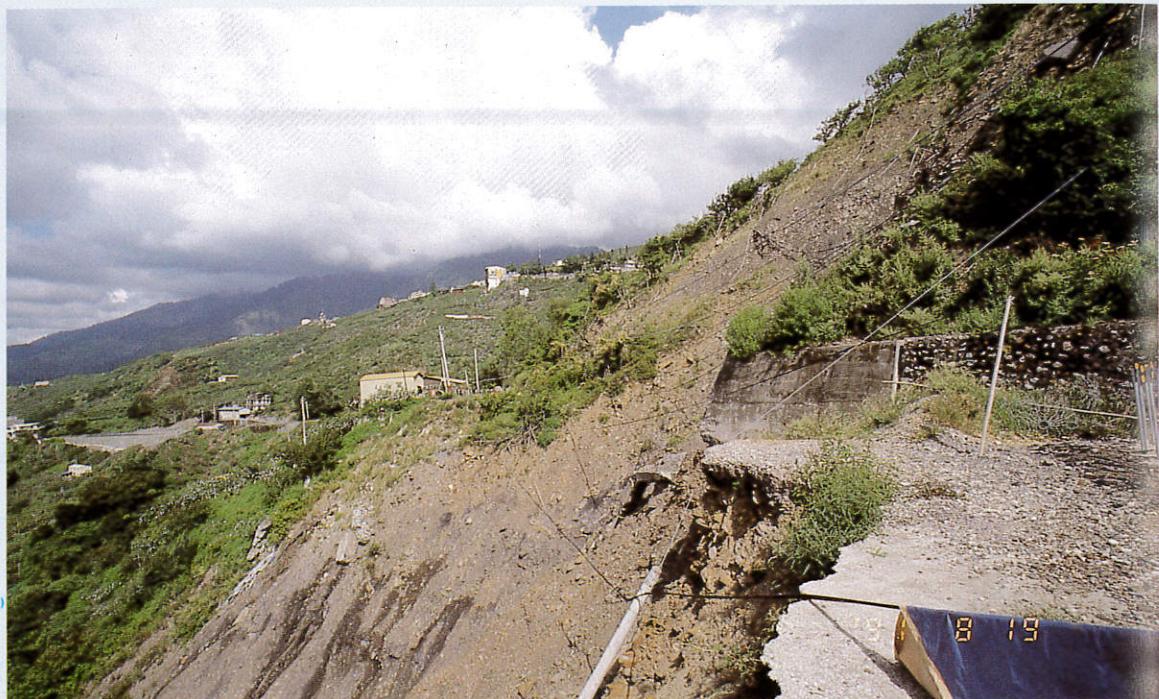
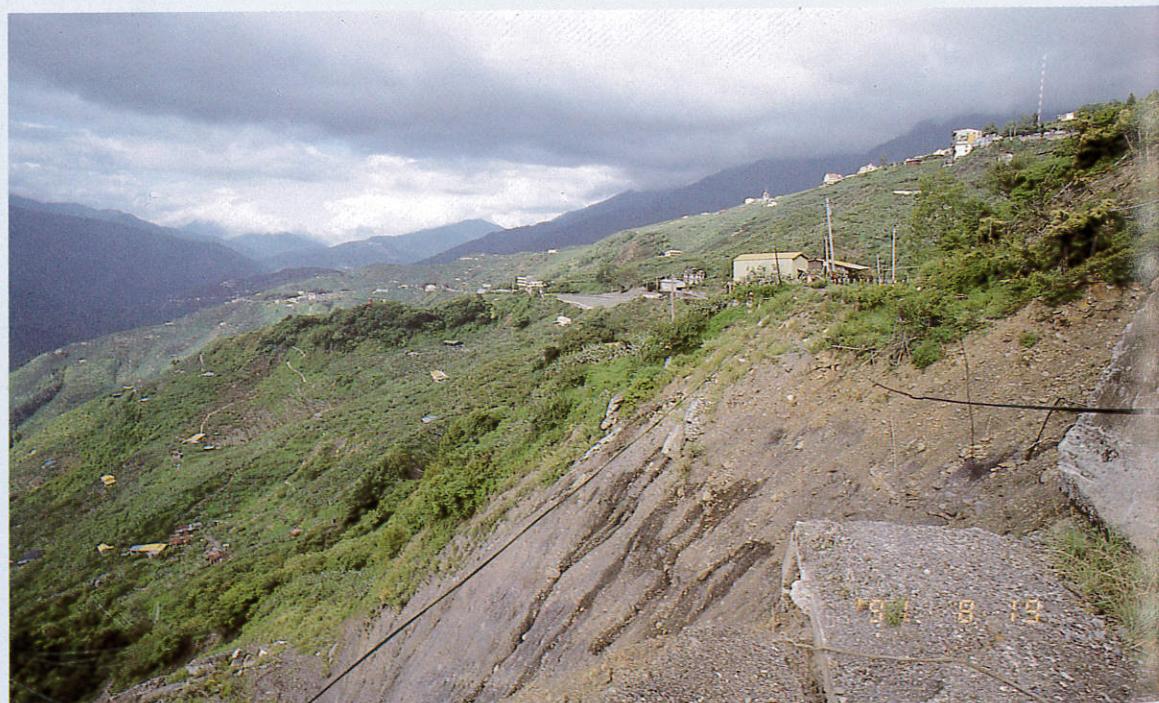
台七甲公路由台八線分支下來之後不久，就被坍方切斷。照片七至八，筆者站在台七甲公路路面上，由西向東拍攝坍方頭部，照片皆含部分路面，坍方殘壁則由照片七至照片九，逐次拉近。

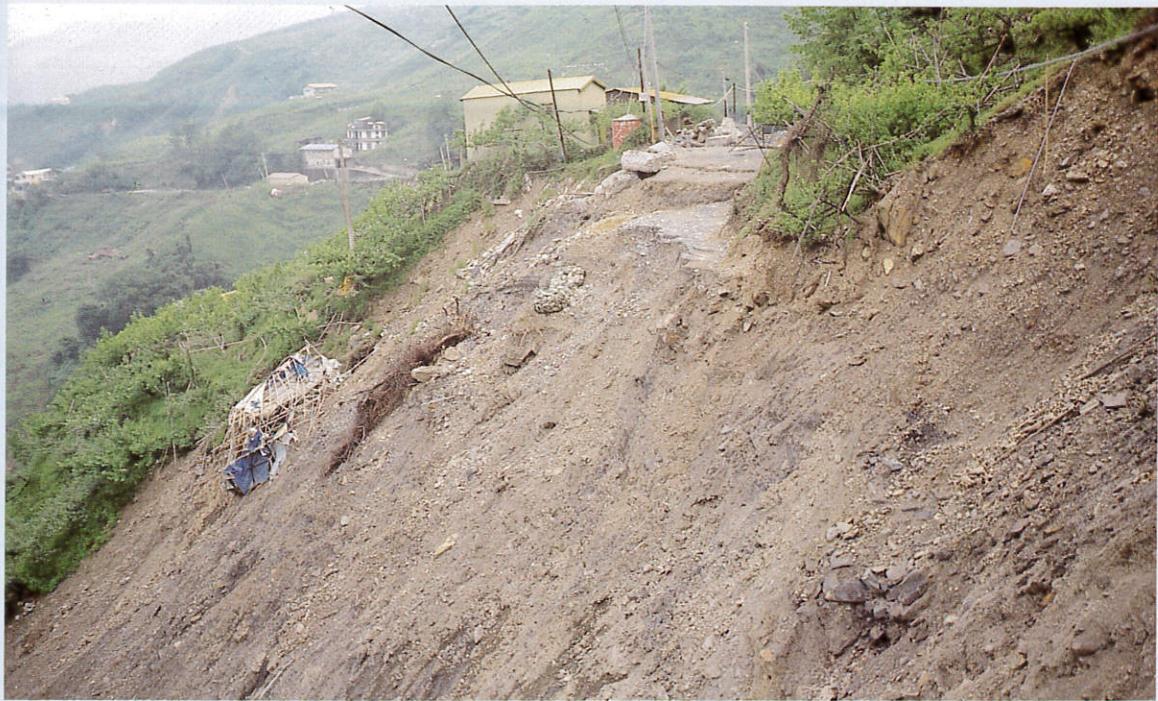
照片九 梨山坪方之崩積土局部近照

照片示梨山坍方後所顯露出來的崩積土局部近照。此一照片，也是由西向東拍攝，主要目的在顯示崩積土組織。

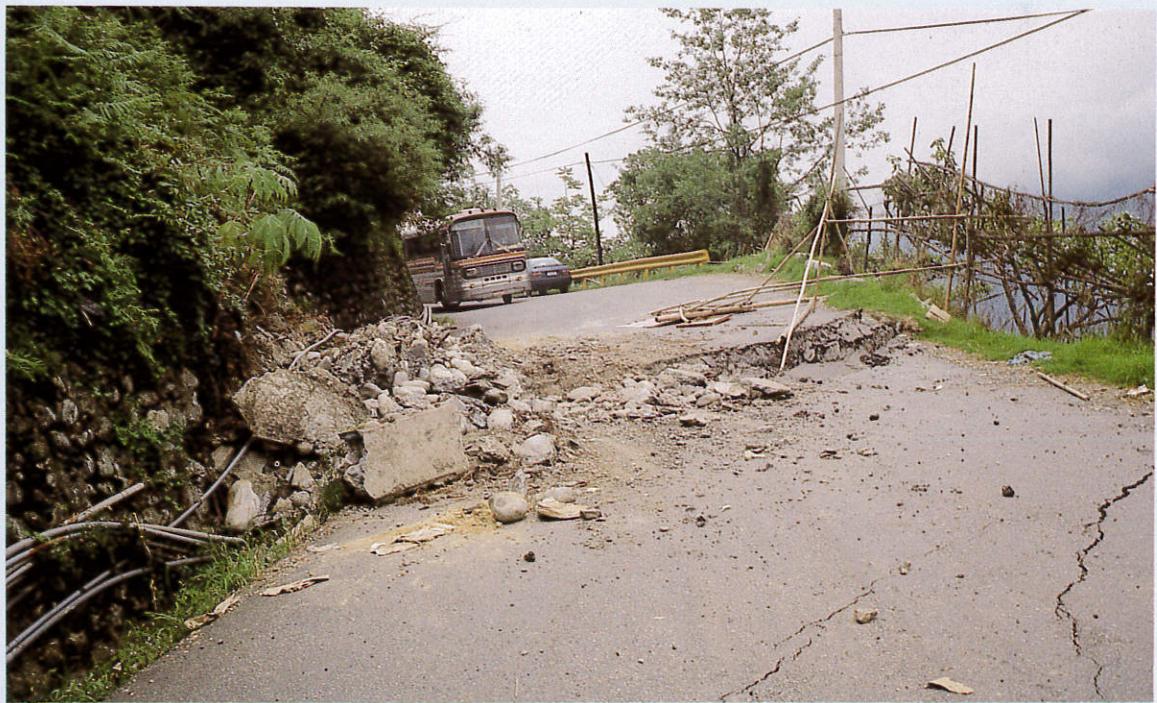
照片十 台七甲公路起點附近路基下陷與上邊坡落石

台七甲公路起點附近，多次發生路基下陷與上邊破壞，有如照片十一所示者。

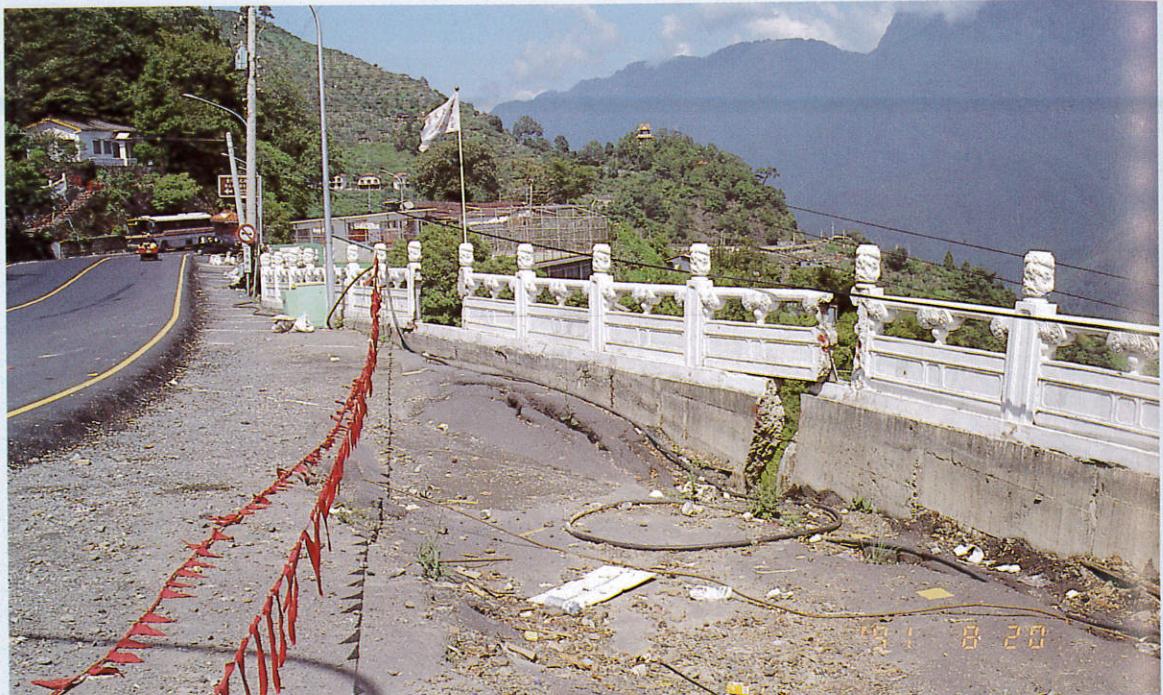
照片十一 中橫公路主線外邊路基下陷與護欄斷裂

在梨山賓館左下側、中橫公路主線外邊路基下陷，護欄也告斷裂。

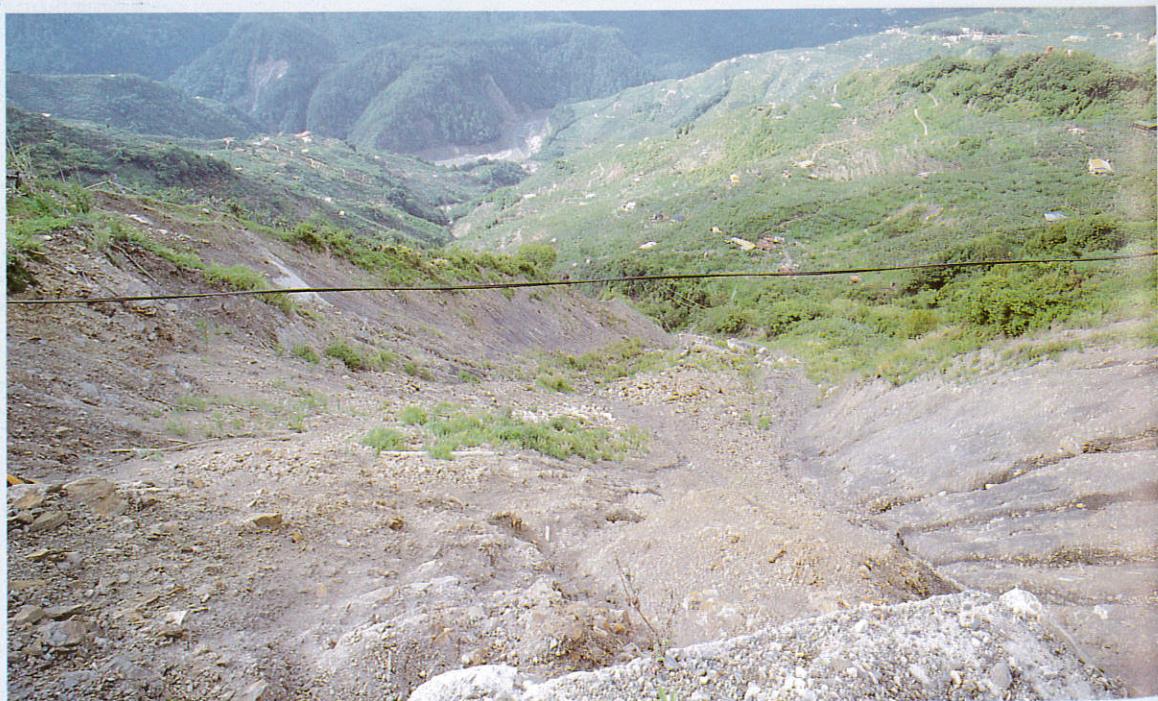
照片十二 由台七甲公路斷口俯視滑動面及侵蝕溝

站在台七甲公路斷口沿俯視公路下邊坡之滑動面及侵蝕溝。公路上邊坡之坍方滑動面不在照片之中。侵蝕溝幾經微小轉折而通達大甲溪河道。
