# 日本北海道西南方地震災害

洪如江\*

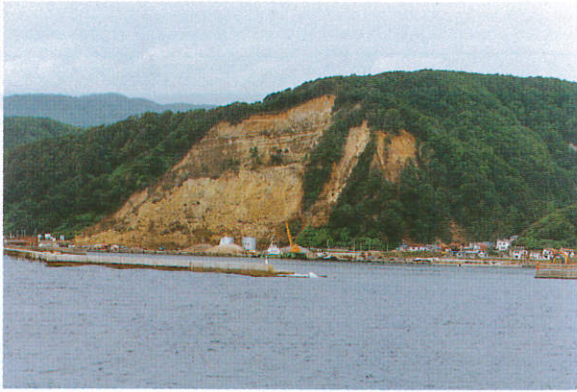
由渡輪上拍攝。該一坍方，規模甚大

，坡腳旅館（名洋洋莊）整個被埋，死者數十人。

照片一 奧尻港山崩（坍方）災害遠照

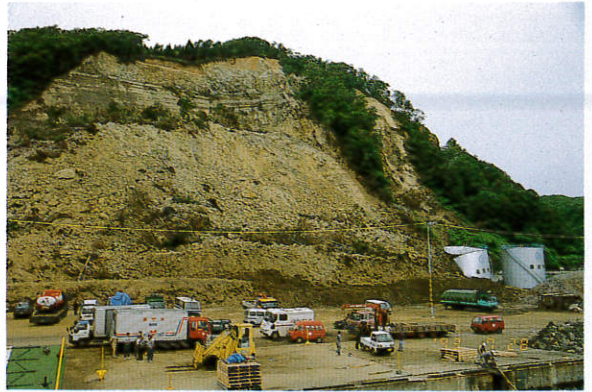
渡輪靠岸前一刻所拍攝。勘災時，部分坍方材料已經清運，理出一片碼頭空地，以供停車及船運作業。兩個大油桶被坍方土石擠壓，已經變形，不勘使用。由坍方殘坡及坍方材料加以判斷，該一邊坡岩石材質風化已深，坡度太陡，並且可能有平行於海岸的解壓節理，難耐強烈地震之作用。

照片二 奧尻港山崩（坍方）災害近照

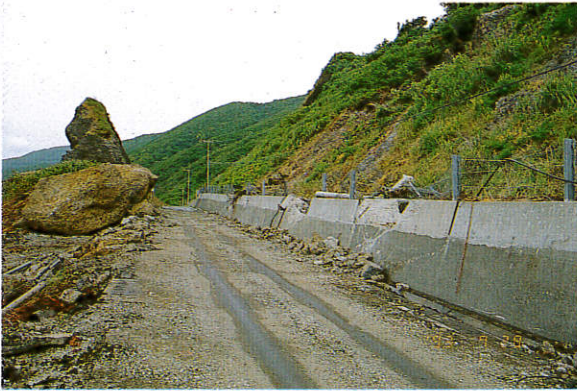
落石堆積崖下臨海公路，護牆部分受落石擊毀，部分落石已經清理以恢復公路交通。這種落石災害，為數不少。

照片三 奧尻島西岸落石

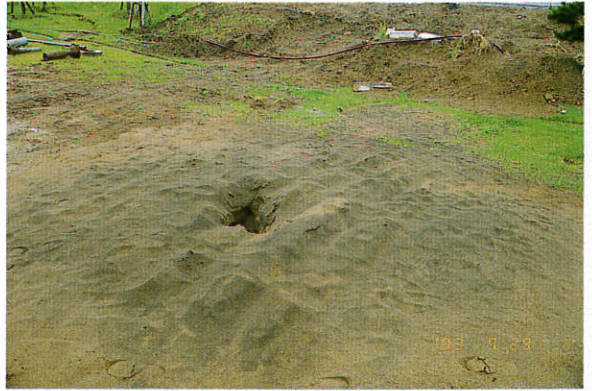
北海道長万部町之「中澤小學校」操場上，噴砂孔為數甚多，顯然發生土壤液化，照片中者，僅其一例，因受雨水沖刷，外形已無發生當時之完美。

照片四 土壤液化之噴砂孔

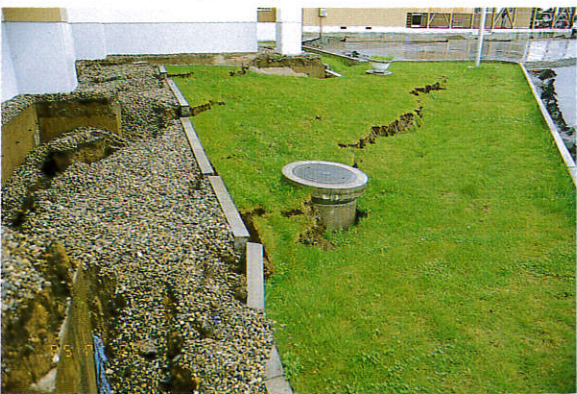
北海道長万部町之「中澤小學校」多處地裂，地盤相對於校舍陷落，房屋基礎稍露出。

照片五 地裂及地盤陷落

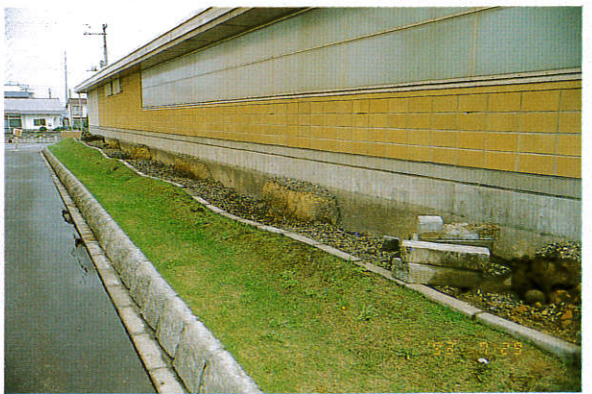
地盤相對於房屋陷落，並由混凝土條之起伏，可見地表已發生波浪狀變形。發生地點為北海道之「長万部小學校」內。

照片六 地盤陷落並發生波浪狀變形

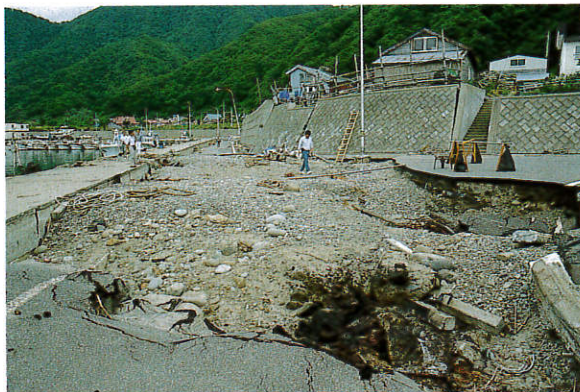
須築港碼頭發生外移、斷裂等破壞，其內之道路及護坡受損也很嚴重。

照片七 碼頭及附屬工程之破壞

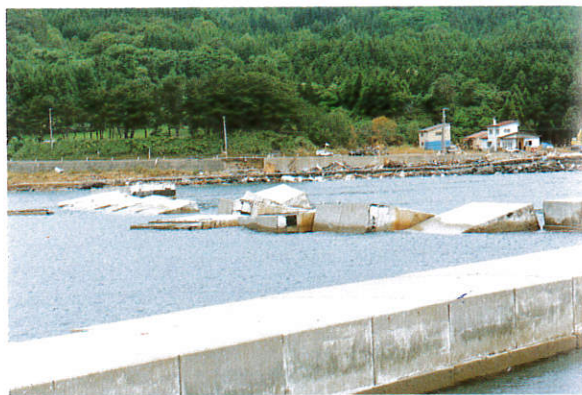
奧尻港之北防波堤全部破壞，包括移位、陷落、及斷裂。

照片八 防波堤破壞

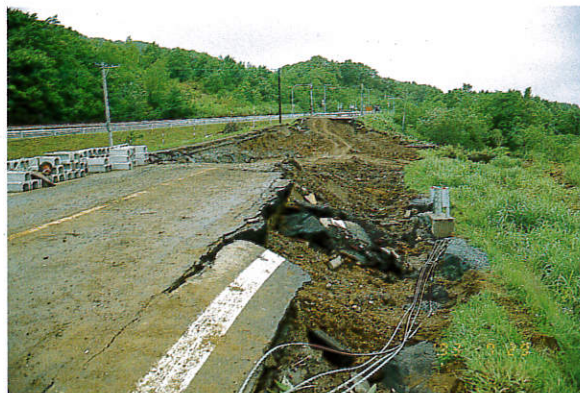
北海道長万部町之知來村，道路一段全面滑動，據當地官員報告：多輛行駛中之大小車輛翻覆或陷落凹洞之中，已另建繞道路面。

照片九 道路破壞

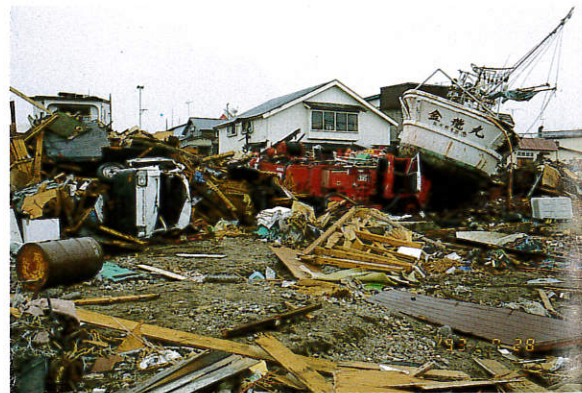
一條漁船被海嘯大浪沖上青苗村，並壓在一輛消防車上，成為這次地震中最富戲劇性的鏡頭之一。海嘯所及之處，房屋及車輛被摧毀，極少例外。居民大多遇難。

照片十 奧尻島南端青苗村海嘯災害

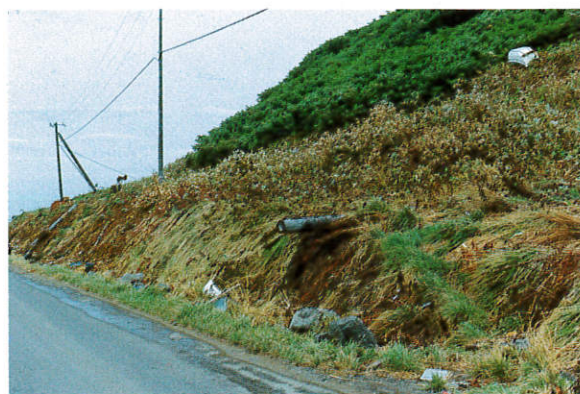
奧尻島西岸海嘯浪高有達二十多公尺者，就是由本照片中的痕跡加以估算。海岸公路山側邊坡上的植生，一經海水潑洗，全變枯黃。一艘小艇也被海嘯湧浪送上邊坡，在筆者勘災之日（82年7月28日），仍然高掛坡上。

照片十一 奧尻島西海岸海嘯災害

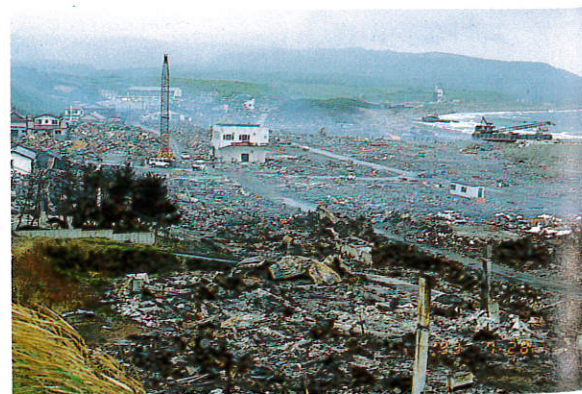
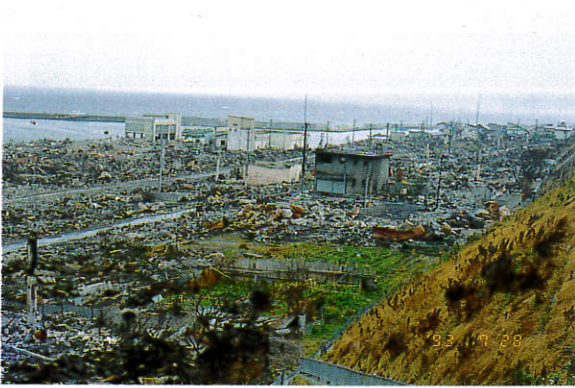
奧尻島南端青苗村，經海嘯侵襲之後，迅速發生火災，有說火災係由一邊燃燒一邊被沖上陸的漁船所引發，也有說是村

內自發者。按北海道西南方（及奧尻島）各民舍尚用桶裝瓦斯；此外，每戶皆有一戶外油箱，備冬天產生暖氣之用。

照片十二 海嘯及火災伴同發生

照片十三 海嘯及火災伴同發生

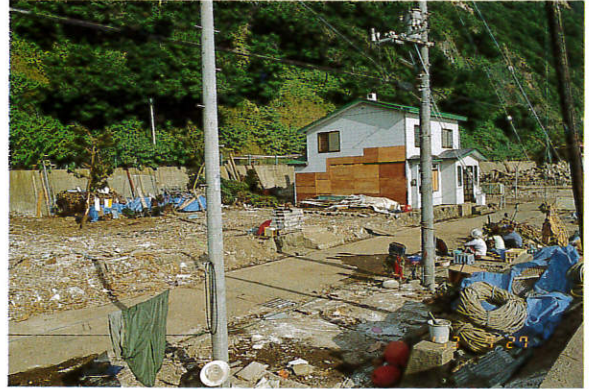
北海道西南岸大成町太田村受海嘯侵襲，連續達十次以上，太田村房屋大部分全毀，勘災時，少數村民愁坐災地，面對已經清理之基地，不知如何是好。

照片十四 北海道西南岸海嘯災害

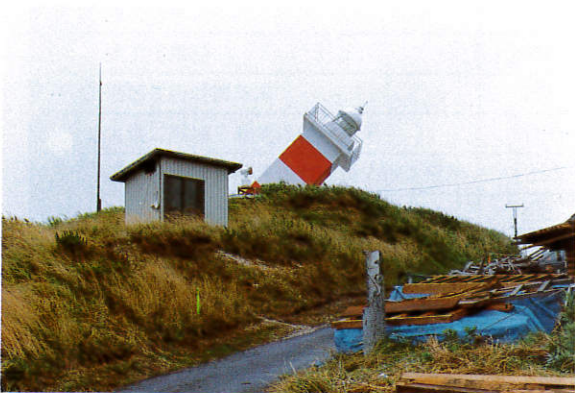
奧尻島南端之燈塔，在地震時傾倒，據研判，係由於基礎土層之破壞。

照片十五 燈塔傾倒
