## 地工照片說明專欄

# 大甲溪電廠青山分廠復建工程

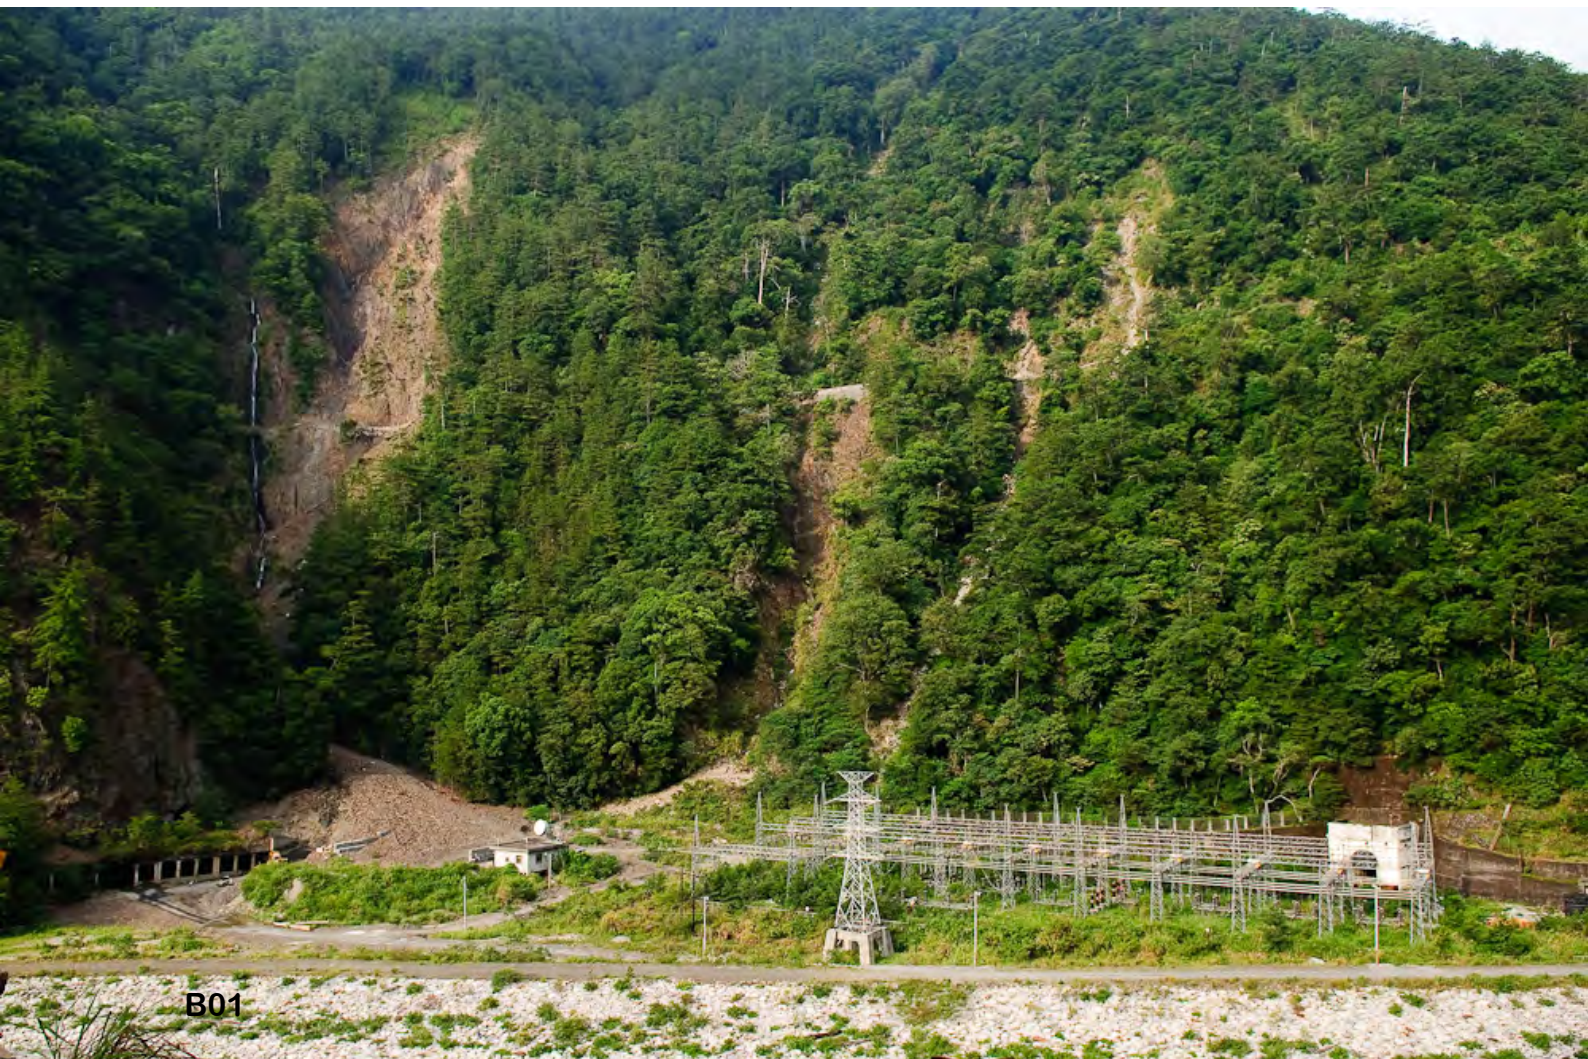
民國 93 年 7 月 2 日敏督利颱風帶來大量土石使大甲溪河床淤高，河水經由出風道及尾水平壓塔通風口淹沒整個青山分廠之地下電廠，使電廠失去功能，開關場附近河床淤高與開關場僅剩 1m 的高差，隨時有被河水淹沒的可能，本照片為復建工程施工前的開關場及地下電廠入口，前方白色拋石河堤是避免河水再度淹入臨時構築而成，後方還可以看到尚未完全清理的崩塌土石，可見當時災害之嚴重。

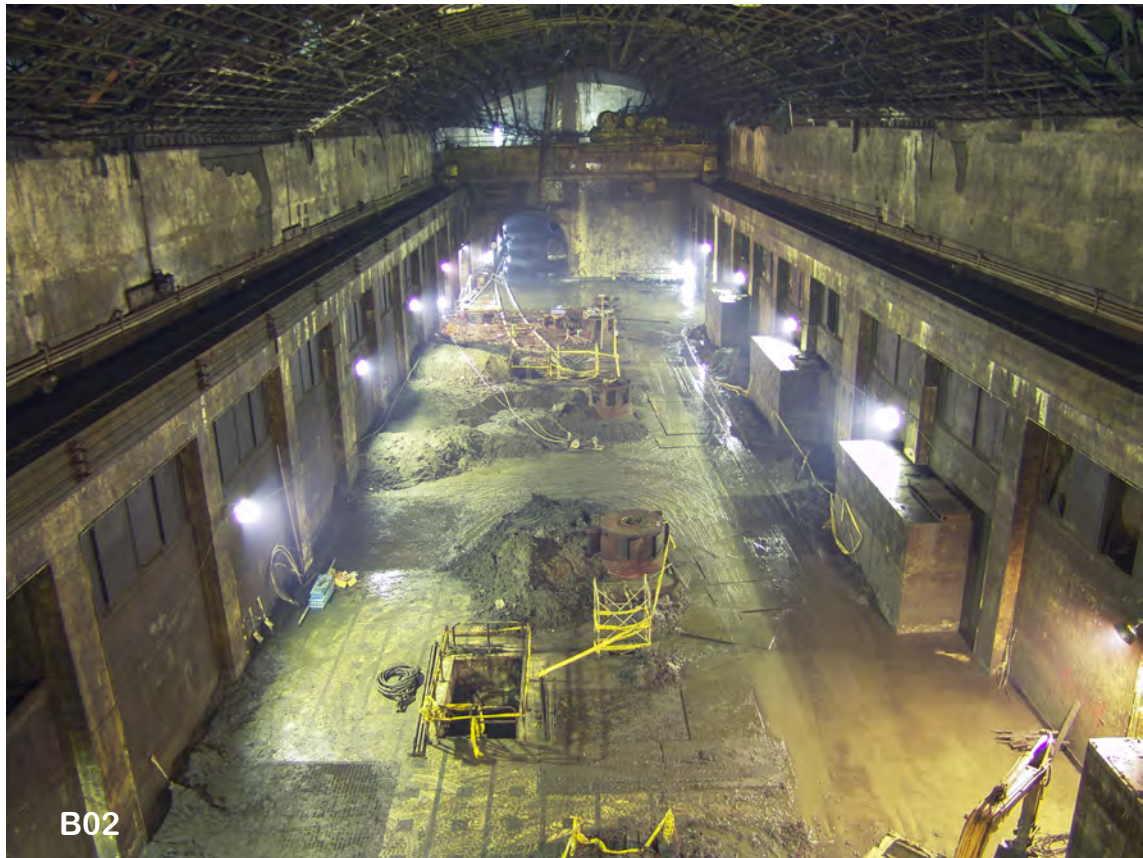
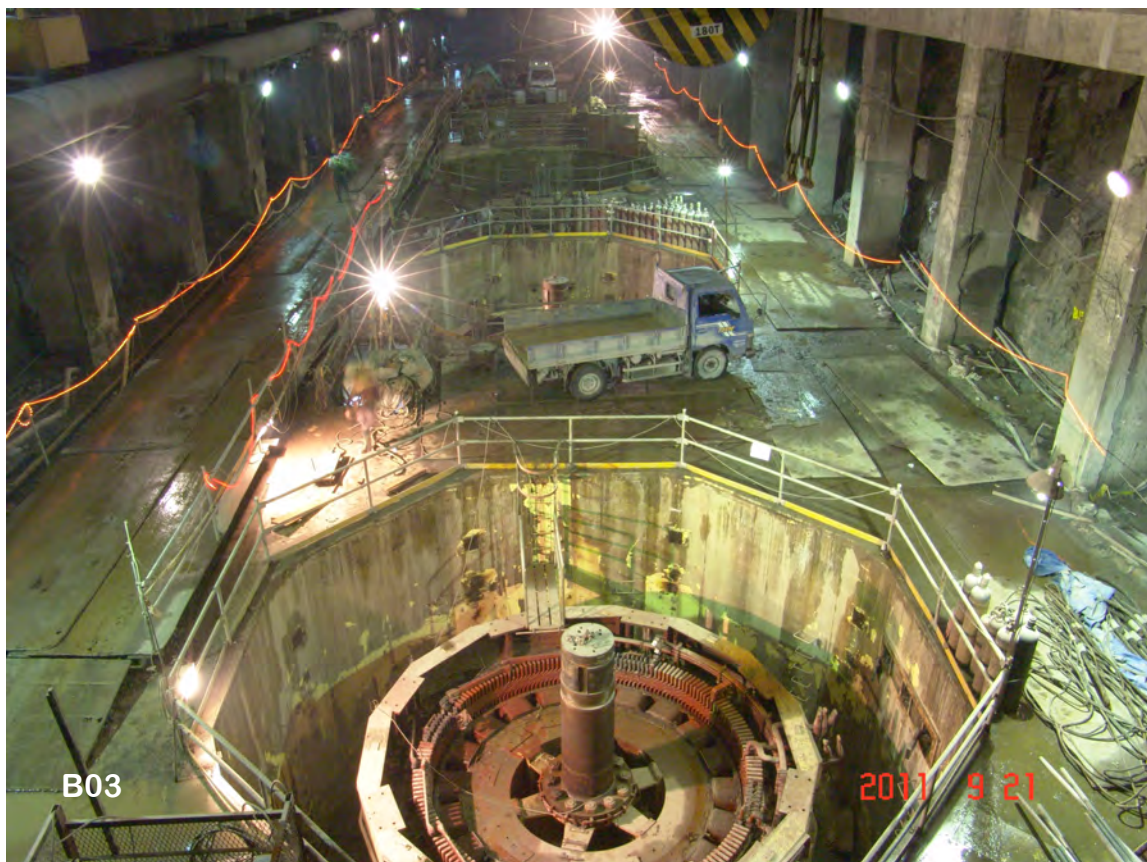
積水抽除清理後，地下電廠之土木結構完整無損，發電機組設備則已損壞無法使用，復建工程中將之拆除重置

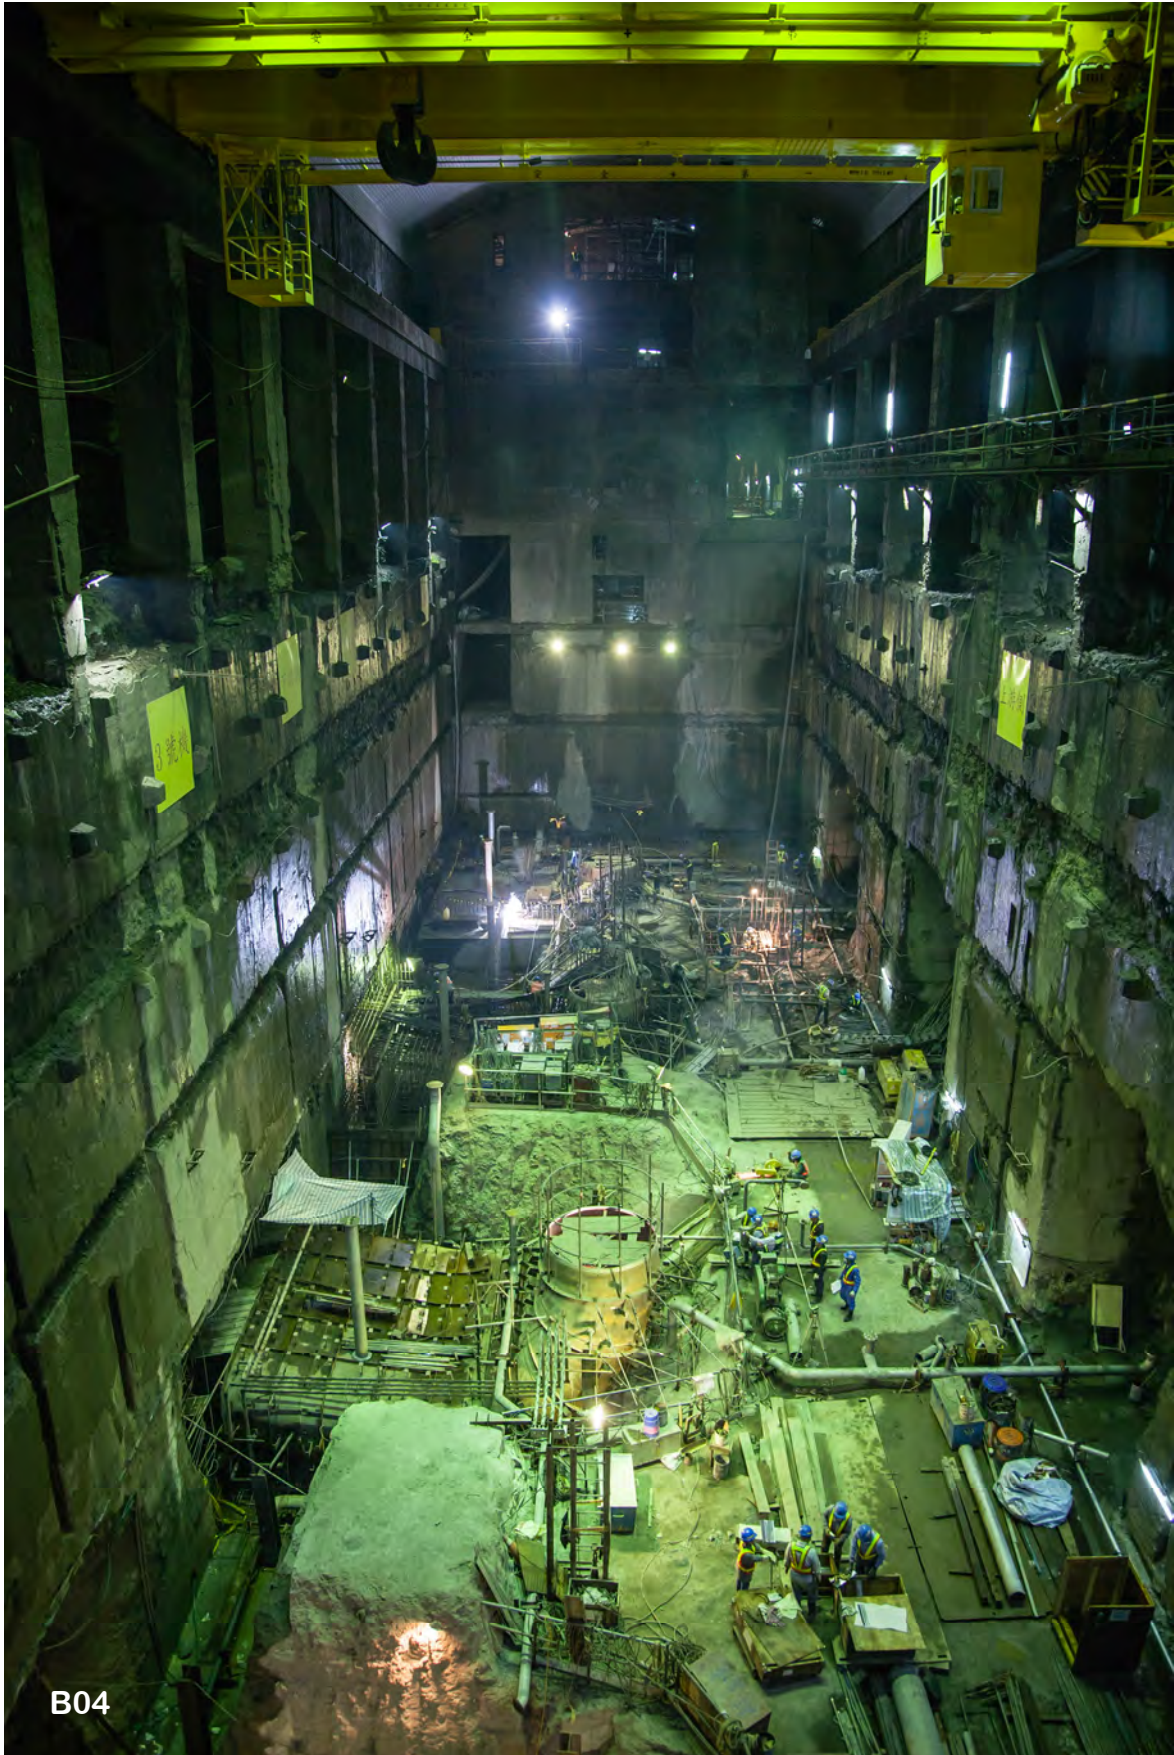
B04

發電機組及機座整個拆除後地下電廠的巨大空間一覽無遺，對比下方微小而忙碌的工作人員，顯示出工程的浩大

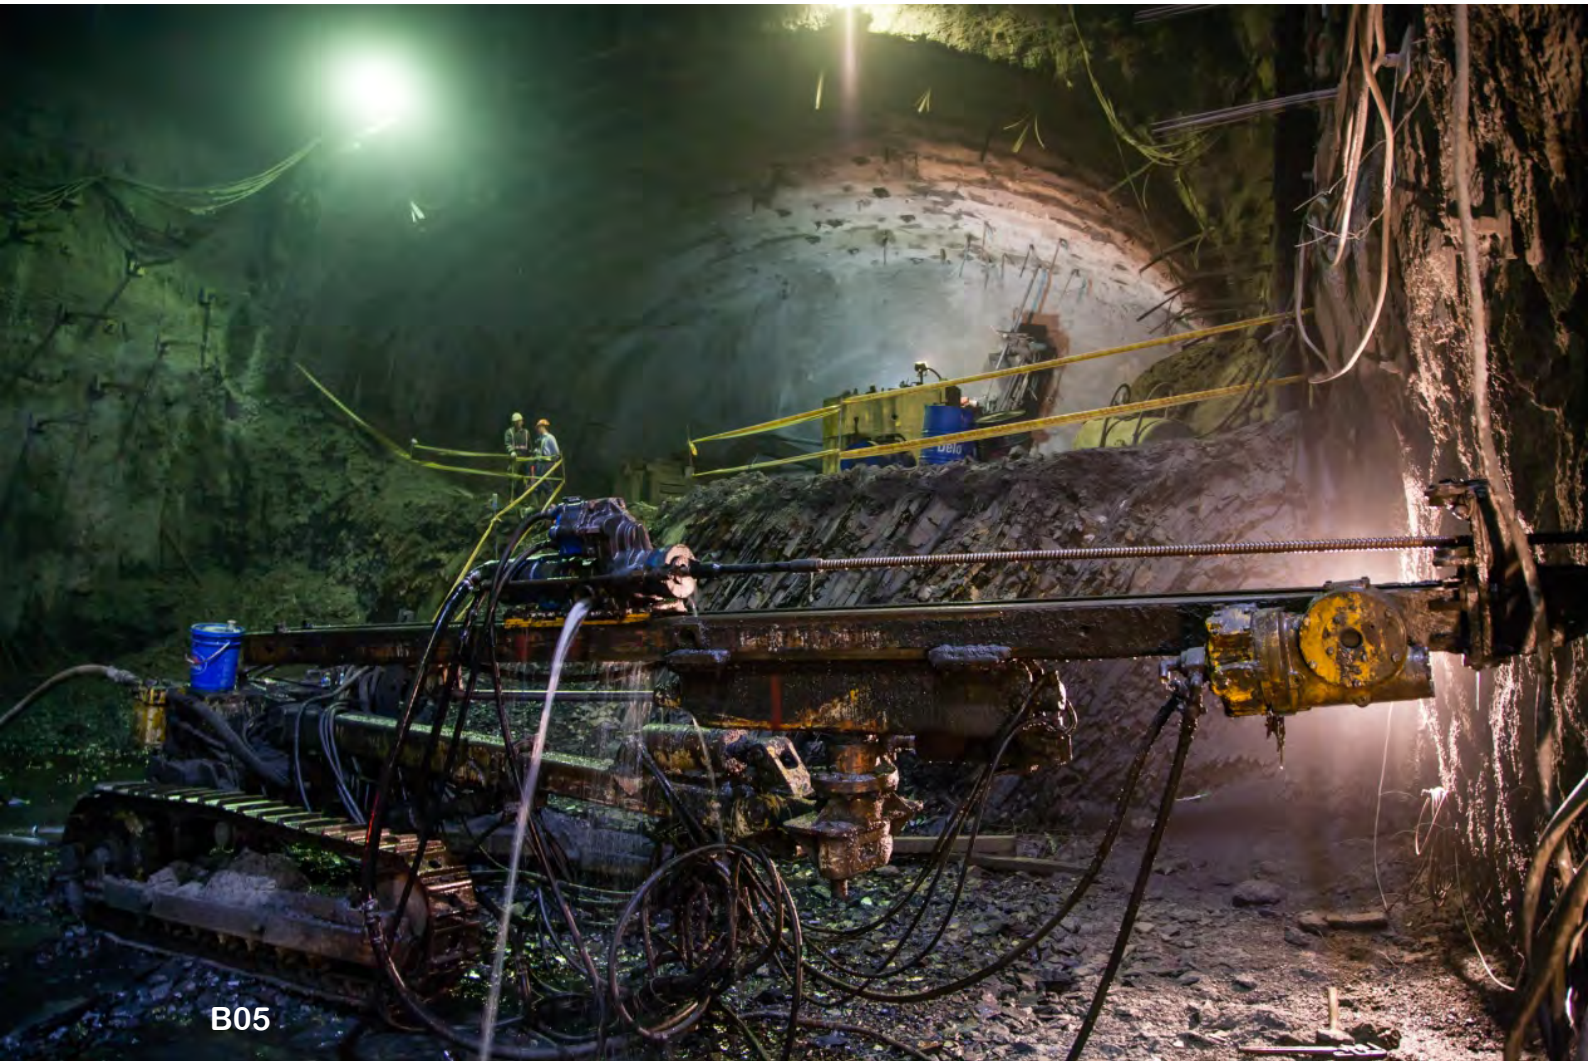
B05

為確保長期之營運安全，復建工程將開關場地下化，在地下 70m 開挖一個長 49.0m 跨度 19.6m 高 18m 之大型地下洞室，地下洞室所在之岩性為板岩，劈理及節理發達，有為數甚多之小規模剪裂帶發展，施工異常艱辛。開挖採新奧工法，支撐採用鋼纖維噴凝土、岩釘、預力鋼腱及臨時鋼支保以形成岩拱，維持地下開挖平衡及穩定。照片前方鑽堡正施作側壁之自鑽式岩栓，遠方鑽堡則正在打設頂拱的預力地錨，目前已克服困難完成全部開挖工作。(本文蒙洪如江教授提供寶貴意見，及台電提供 B02、B03 照片，僅此致謝)
