特別報導專欄

枋山二號隧道東口自強號脫軌意外

董家鈞 楊哲銘 張中白* 林銘郎**

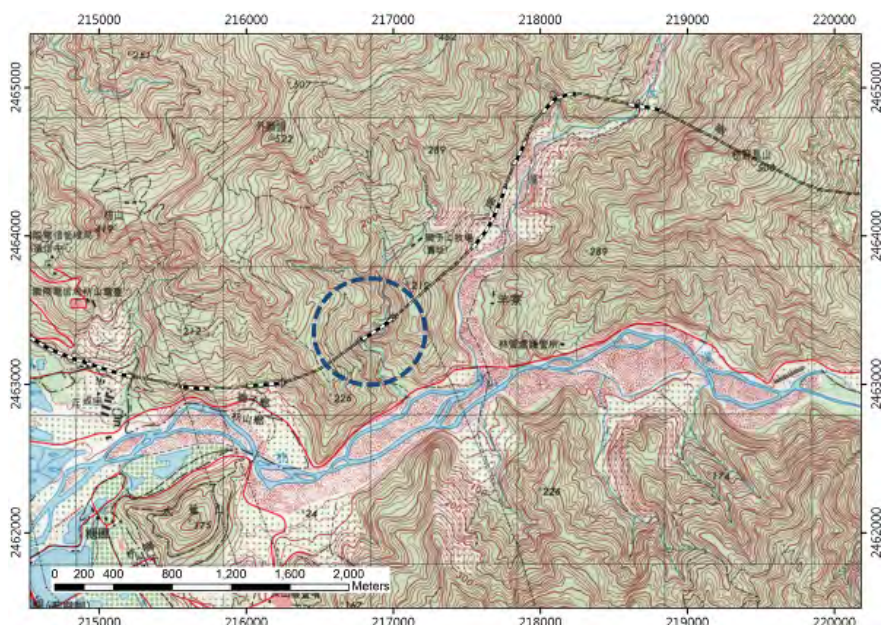
本起意外事件之事發地點位於屏東枋山段枋山二號隧道東口附近，事發當時據列車駕駛表示，列車以時速90公里自枋山三號隧道西口駛出(枋山三、二號隧道之東、西口間鐵道位置標示於圖一)，於距枋山二號隧道東口約100~200公尺處，看到隧道洞口附近鐵軌堆積有土石，雖採緊急煞車措施，但列車仍撞上土石堆，並衝進隧道，列車由隧道洞口向西拖行80公尺，其中六號至三號車廂在隧道內，最西側之六號車廂(車頭)與五號車

圖一 枋山三、二號隧道之東、西口間鐵道位置圖(圖中圓圈處黑白相間路段)

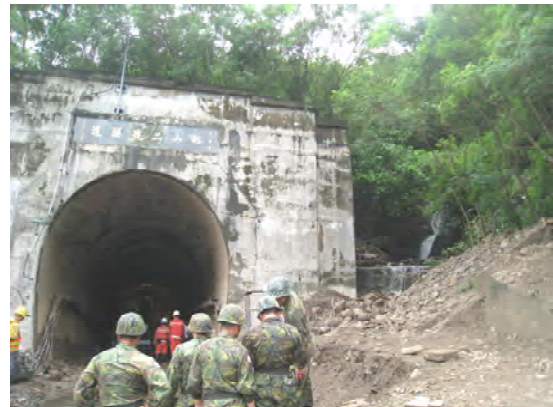
廂脫離，一號與二號則在隧道外，以第五號及第四號車廂受創最嚴重。另外，根據受傷送醫紀錄統計，送醫17人中，重傷旅客均位於第五號車廂。駕駛心有餘悸的表示：「幸好沒有撞到隧道口，否則絕對出人命」。圖二顯示事發後隔天於枋山二號隧道東口之搶修過程，由圖二仍可隱約看見隧道內尚未拖出之車廂。

圖二 枋山二號隧道東口脫軌事件次日之搶修過程(李春明先生)

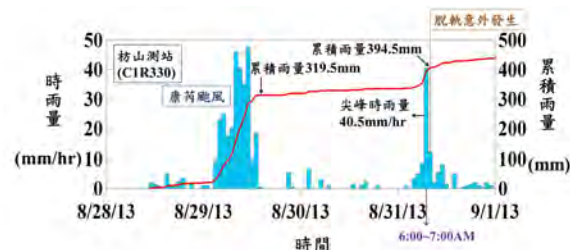
根據枋山測站雨量紀錄顯示(圖三)，康芮颱風期間(8月29日傍晚解除颱風警報)累積雨量319.5mm，8月31日清晨五點雨勢開始變強，八點後雨勢趨緩，六到七點間雨勢最大，時雨量達40.5mm。意外發生時間很可能與此三小時左右之高強度降雨有關，合計自康芮颱風至意外發生時，累計雨量為394.5mm。因枋山站與意外事件發生地點仍有一段距離，故事發地點之確切降雨量並不清楚。

圖三 康芮颱風期間至意外發生時之降雨紀錄

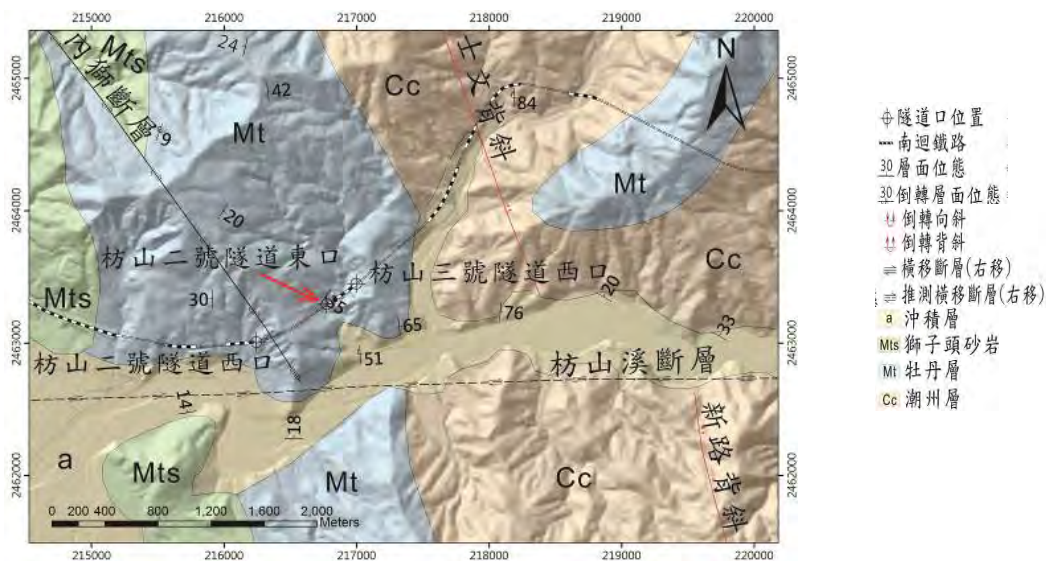
牡丹層主要岩性以頁岩或硬頁岩和砂頁岩薄互層為主，夾有厚層砂礫岩凸透鏡體。根據經濟部中央地質調查所五萬分之一臺灣地質圖一枋寮圖幅(圖四)，事件發生地點枋山二號隧道東口出露地層較接近牡丹層下部，主要為砂頁岩薄互層(圖五)，間夾沉積崩移構造。事件發生地點西側有內獅斷層、南側則有大致平行枋山溪之枋山溪斷層通過，兩個均屬右移

的斷層，可能對枋山隧道東口附近坡面穩定有不利之影響。

圖四 枋山二號隧道東口附近地質圖，資料來源為經濟部中央地質調查所五萬分之一臺灣地質圖一枋寮圖幅(宋國城、林偉雄，1993)

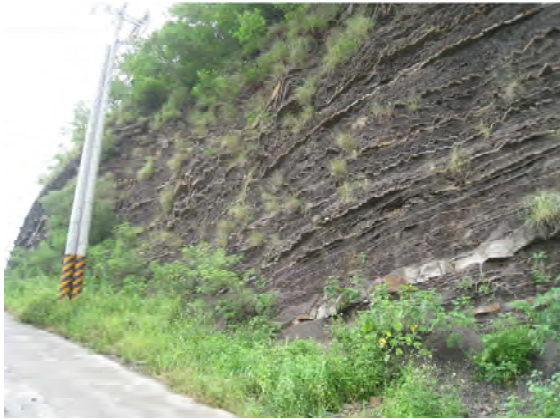
圖五 下部牡丹層常見之砂頁岩薄互層，攝於枋山地區(李春明攝)

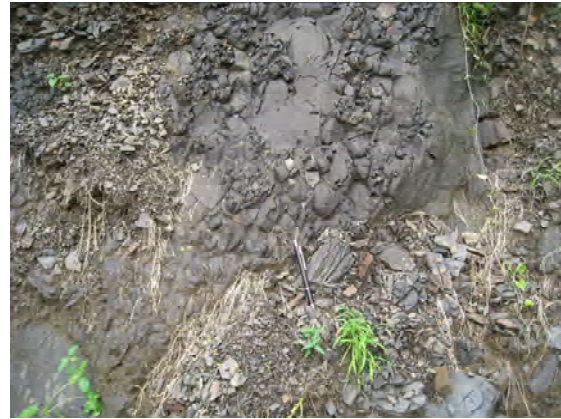
除了構造可能之影響外，牡丹層之頁岩、硬頁岩和砂頁岩薄互層(圖六為於隧道洞口出露之硬頁岩)極易受風化作用而發生消散崩解(Slaking)，消散崩解材料即可能受豪雨或地震影響而沿坡面滑落。

圖六 隧道口出露之硬頁岩(李春明攝)

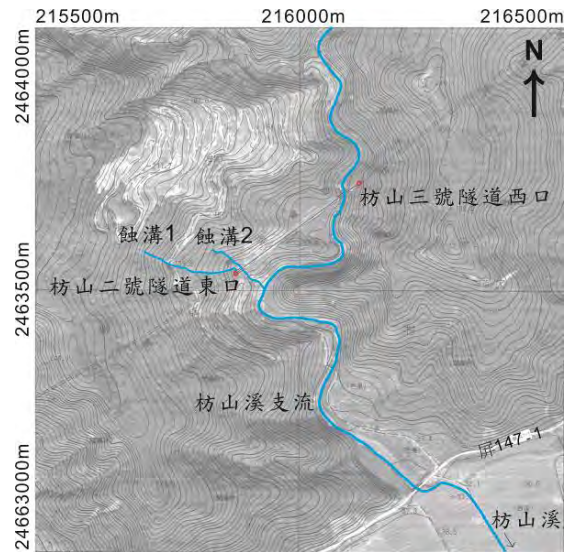
枋山二號與三號隧道連接段高程約為海拔 85 公尺(五千分之一第四版像片基本圖-中心崙圖幅，圖七)，下邊坡坡趾臨枋山溪，海拔高程約為 30 公尺。二號三號隧道間有一條為枋山溪支流的野溪通過(圖七，粗藍線)，然而，本次脫軌事件之禍首卻非這條野溪。圖七同時標示有兩條小蝕溝，兩條蝕溝之逕流通過事件發生路段，向南匯入前述之野溪，這兩條蝕溝均已有的整治措施。由圖八可看出，左側(西南側)之蝕溝 1 是這次災害的主角，右側之蝕溝 2 本次並無土砂流出。

圖七 枋山二號隧道附近地形(第四版像片基本圖-中心崙圖幅,TWD67 大地座標系統)

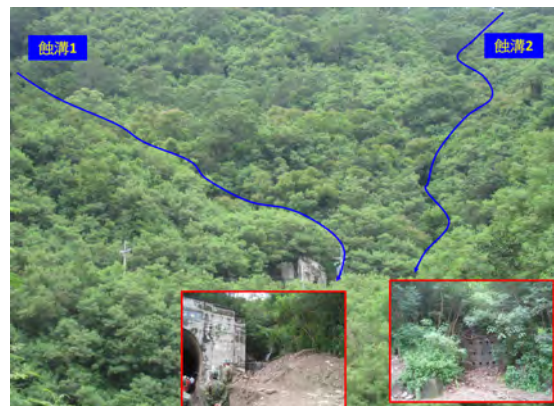
圖八 脫軌事件發生處之兩條蝕溝照片(李春明攝)

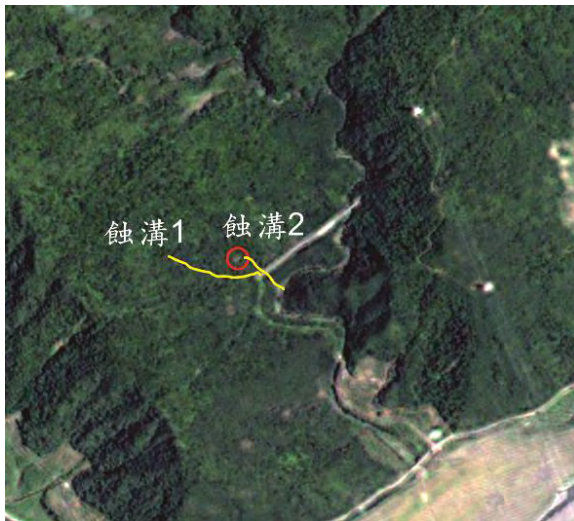
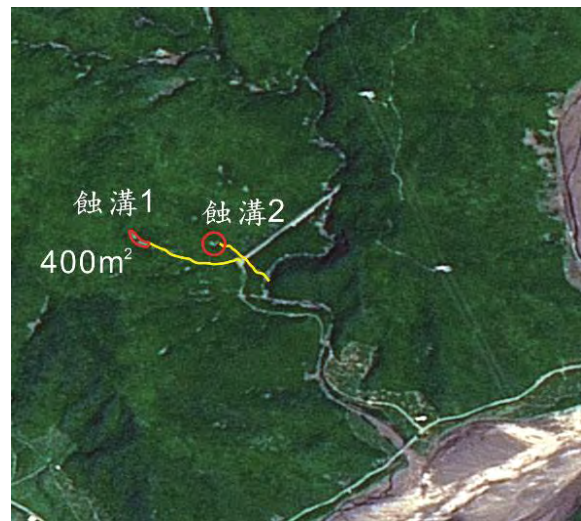
圖九為事件前(2013 年 8 月 10 日)、後(2013 年 9 月 5 日)之福衛影像，由事件後影像可看出蝕溝 1 源頭有坡面裸露現象(圖九下多邊形)，崩塌面積大約為 400 平方公尺。蝕溝 2 源頭之裸坡(圖九標示圓圈處)則事件前後影像均看的到，因此並非康芮颱風期間或 8 月 31 日之大雨所造成。另外，圖七兩處蝕溝北側標示為大片果園之開墾坡地，由圖九已難以辨認出。雖然未有證據顯示淺層岩屑滑移與果園開發有關，然而上邊坡之坡面沖蝕及既有產業道路排水對蝕溝及坡面穩定性之影響，值得於後續進行蝕溝治理時注意與重視。

圖九 照片正中心白色直線為枋山二號隧道東口與三號隧道西口間之鐵道，右圖多邊形推測為 8 月 31 日致災之崩塌區
