工程案例回顧與熱門議題報導

臺鐵猴硐崩塌事件特別報導

柳鈞元* 黃韋凱* 李璟芳* 翁孟嘉**

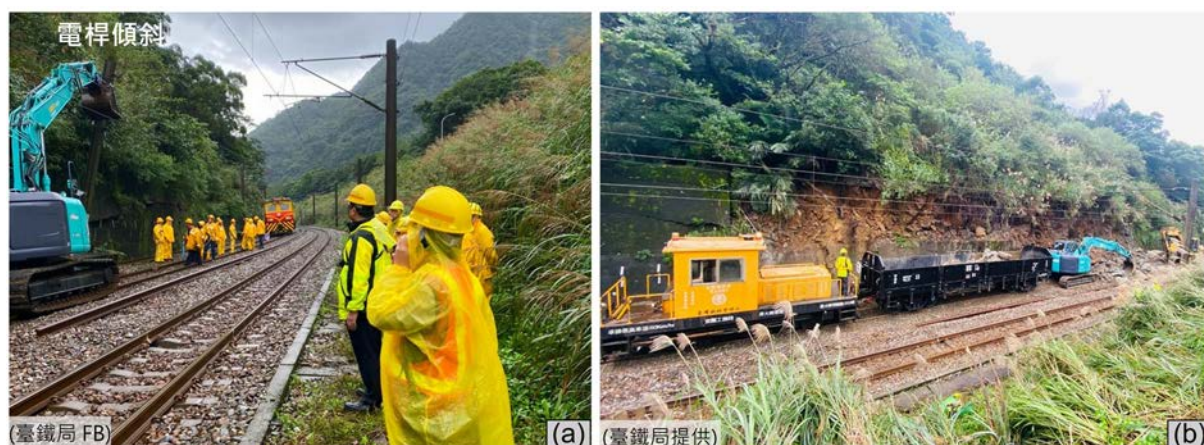
在12月4日臺鐵猴硐崩塌事件前，11月30日的新聞報導指出，臺鐵猴硐車站北方1.3公里處，於該日清晨6點發生邊坡失穩(本文稱為前期事件)，臺鐵人員發現該路段的擋土牆外推與電車線電桿傾斜使鐵路淨空不足(圖一)，東部幹線一度被迫中斷，經緊急搶修與噴漿護坡處理後，瑞芳-猴硐區間以單線雙向恢復運行，且加派人員24小時監測該邊坡狀況。然而12月4日清晨時，臺鐵人員發現噴漿護坡變形、開裂，隨後樹木傾倒碰觸至電車線再度迫使臺鐵東部幹線中斷，後於早上8點半時發生中等規模邊坡滑動(本文稱為主要事件)。崩塌災害後空拍成果顯示，此次崩塌範

圖一 11月30日臺鐵瑞芳-猴硐區間發生邊坡失穩，電桿傾斜，且可見擋土牆裂縫已有植生

根據2016年的Google地圖街景照片顯示，本次崩塌災害發生前，邊坡擋土牆就已存有水平橫向裂隙(圖七)，該徵兆集中於擋土牆結構腹部，從植生、青苔生長狀況推測擋土牆破壞狀況可能已存在多年，並非近年內才迅速惡化。2020年11月30日清晨，臺鐵人員發現電車線電桿有明顯傾斜(圖一(a))，搶修過程中將傾斜電

桿與部分開裂擋土牆拆除(圖一(b))，顯現出牆後中度風化之砂岩層，並針對邊坡裸露區域進行浮落石清除與施作掛網噴漿護坡工程。12月4日清晨，掛網噴漿補強位置出現開裂現象，伴隨零星落石、樹木傾倒，早上8點半左右則發生邊坡破壞，從現場人員拍攝的影片可見滑動初期有大量噴凝土塊掉落，鋼絲掛網扯斷，老舊擋土牆則由前期已開裂位置逐漸推出、崩落，隨後看到砂岩層滑出，左側(南邊)的滑動剪出線高於鐵軌面約兩公尺，右側(北邊)的剪出線則僅略高於鐵軌面數十分，南側滑動的砂岩層厚度高過老舊擋土牆，推測該砂岩層厚度應達3公尺以上，塊體大致向東滑動約10公尺，滑動方向與鐵軌約略正交，而剪出線位置南高北低，反映著砂岩層層面與坡向有一夾角，底部可能存有一摩擦力較低之相對軟弱層(例如頁岩層)作為滑動面。

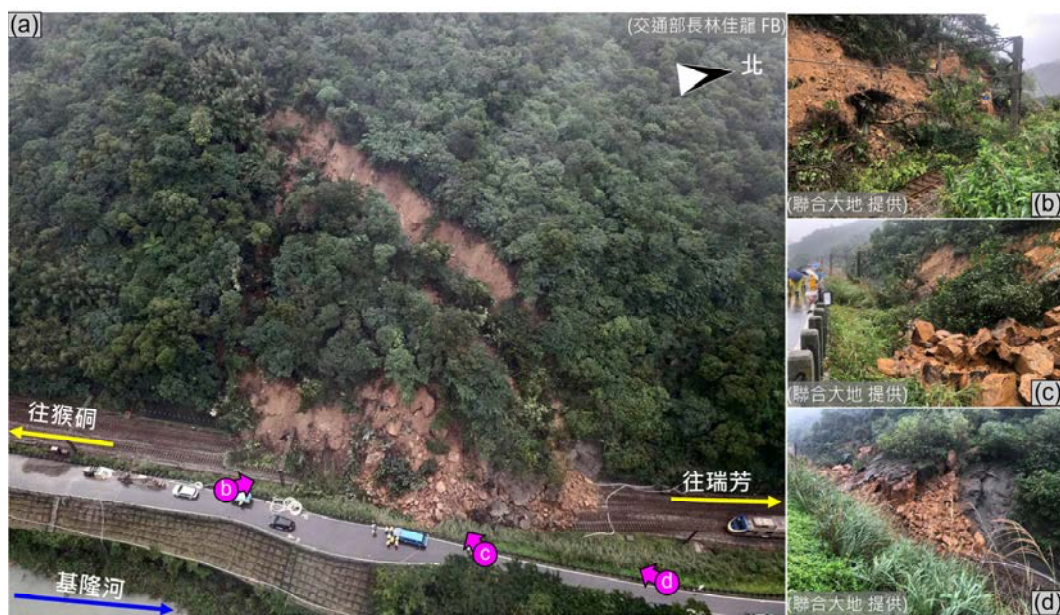
圍呈兩道節理切割之楔型塊體(圖二(a))，崩塌範圍南北長近80公尺，東西寬約70公尺，坡高約35公尺，坡址南側堆積區材料為風化岩屑(圖二(b))，北側則有岩塊滑落之狀況，大量銹染砂岩塊體散佈於鐵道上(圖二(b)和(c))。

圖二 臺鐵東部幹線瑞芳至猴硐區間發生山崩災害 (改繪自交通部長林佳龍臉書，2020)

災後空拍照片成果顯示，此次崩塌範圍約為一楔型(圖二(a))，滑動塊體內的植生完整，顯示塊體整體一同運移，坡頂則存一斜向張力裂隙，裸露的岩屑層厚餘5公尺，並可見許多銹染砂岩塊體夾雜其中。南北兩側為直線型邊

界，南側的崩落距離較短量體亦較少，仍可見東正線的鐵軌，而北側滑動距離較遠量體較多，東、西正線均被掩埋，細看可見北端鐵軌明顯被向東推擠，偏離約一公尺，鐵軌上方的崩積土方最大厚度應超過7公尺，且北側的堆積厚度明顯高於南側。

從影片記錄與現場調查成果來看，崩塌區域北側有明顯的岩體滑動特徵(圖二(c))，南側擋土牆未有破壞跡象，僅見淺層材料崩滑(圖二(b))，研判南側為岩體滑動過程中伴隨的岩屑崩滑，亦即本次滑動的砂岩層可能在崩塌塊體中間形成地層尖滅並無延伸至南側，然此一砂岩層側向延伸中斷之現象與西南側老舊崩塌地的關聯性值得再行深究探討。

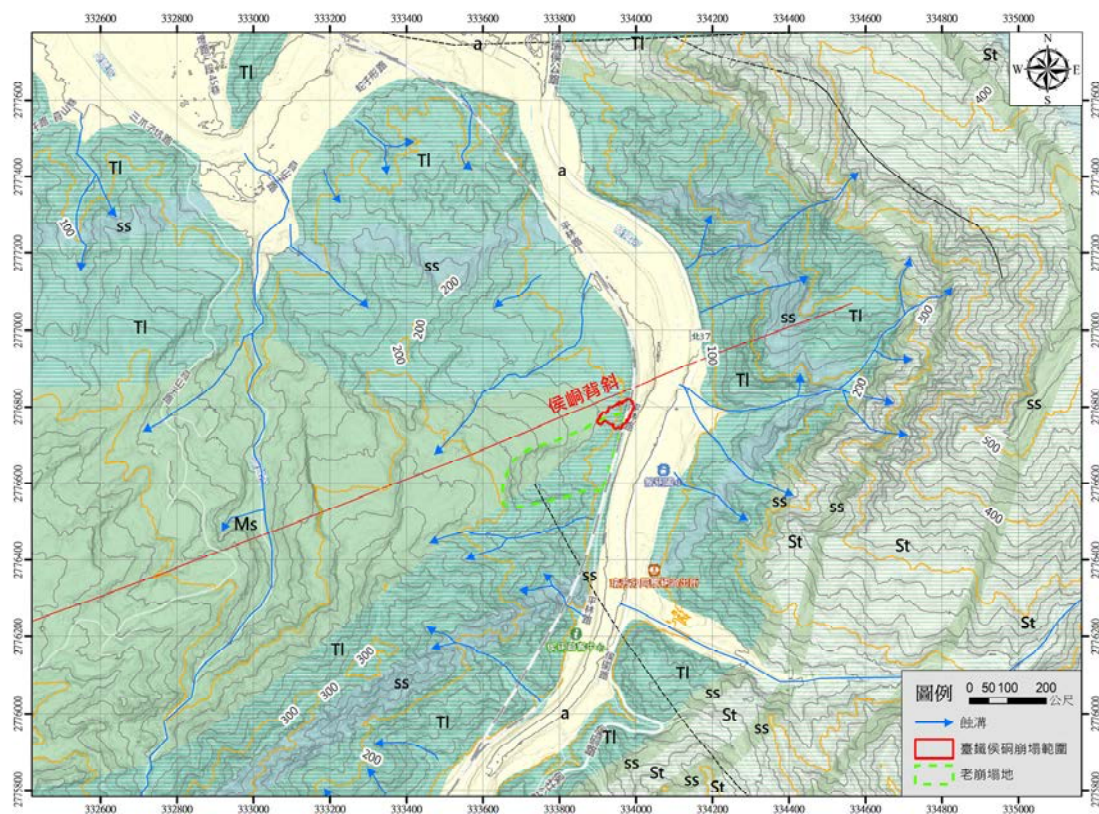
參考經濟部中央地質調查所的五萬分之一地質圖-雙溪圖幅(經濟部中央地質調查所，1988)，此次崩塌位置鄰近於侯硐背斜軸部區域(圖三)，地層屬於大寮層(T1)，大寮層為海相地層，沉積環境屬於大陸棚堆積，富含海相化石(黃與謝，1991；游與鄧，1999；潘，2019)，年代屬於早中新世地層，下接木山層(Ms)，上覆石底層(St)，均為整合接觸。傳統上將大寮層依砂、頁岩比例劃分為上、中、下三段，其中最著名的即為出露於野柳岬和八斗子忘幽谷的中段砂岩，大寮層中段砂岩厚約60公尺，主要為厚層青灰色石灰質砂岩所組成(何，1964)，因石灰岩質基質為良好的膠結材料，因此岩體強度較高，在地形上常成一高陡岩壁，在野外可作為良好層位指標，大寮層上段與下段岩層則以厚層頁岩為主，夾數層中層砂岩。

圖三 五萬分之一地質圖-雙溪圖幅(經濟部中央地質調查所，1988)

其中，前述之侯硐背斜為一向東北東方傾沒的背斜構造，南、北兩翼地層層面則多呈40~60度往南、北傾，軸部區域傾角則較緩，多為10~20度向東北傾；岩層出露狀況，軸部西側有木山層出露，瑞芳至猴硐之間的基隆河兩岸則為大寮層，軸部東側大粗坑地區則屬石底層，其中基隆河右岸的陡峭岩壁約略為大寮

層中段砂岩出露處，以中段砂岩為界，此次臺鐵猴硐崩塌位於基隆河左岸，層位屬於大寮層下段岩層，岩性以砂岩、頁岩互層為主。

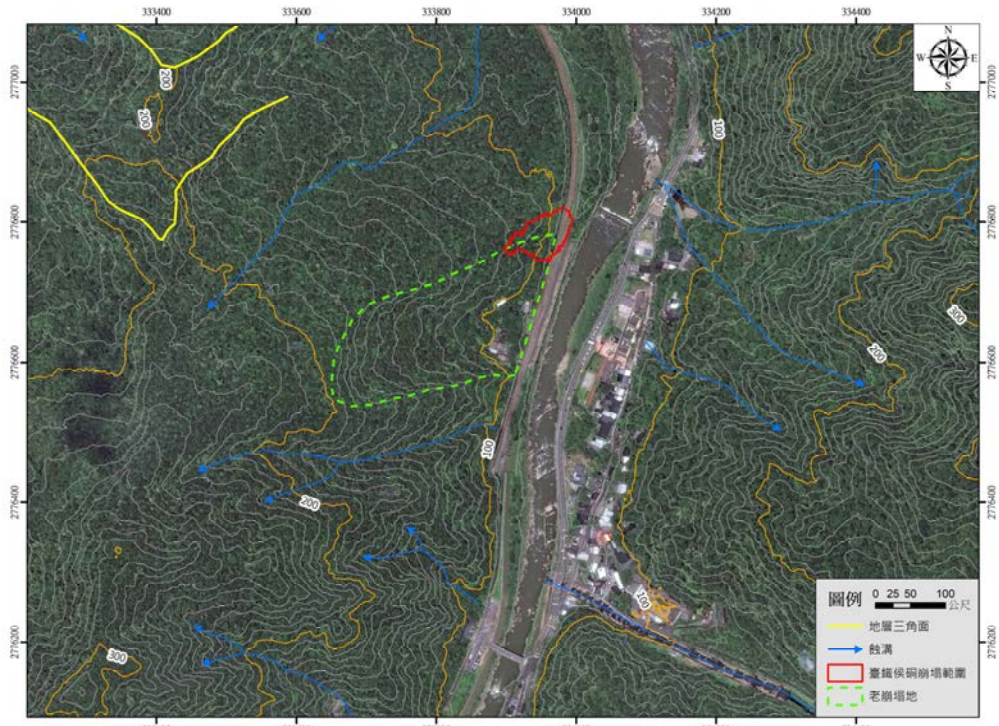
圖四 臺鐵猴硐崩塌區域災前正射影像(2020年6月WorldView衛星影像)

產製高解析度的地形圖。從2020年6月的WorldView高解析度衛星影像(圖四)顯示，猴硐區域地表植生茂密，尚無新生崩塌地或異常明顯線型，LiDAR地形圖(圖五)上則可見此次臺鐵猴硐崩塌位於一面朝東北方的緩坡上，崩塌範圍西南側則可見一馬槽狀、陷落地形，臆

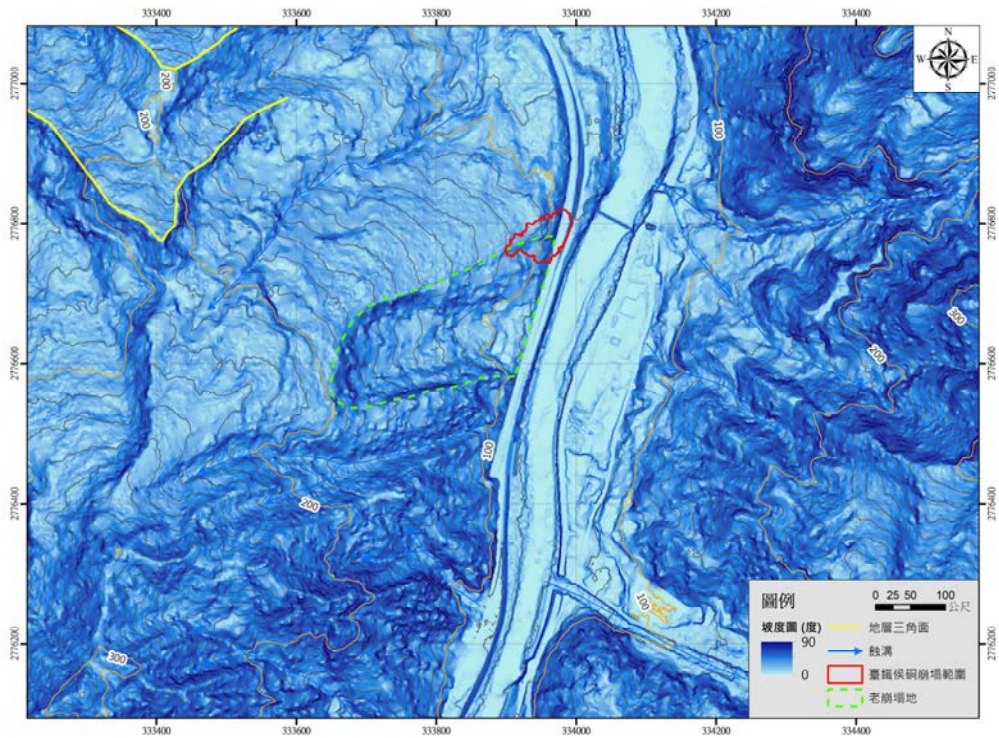
圖五 臺鐵猴硐崩塌區域LiDAR地形圖

測為一老舊崩塌地之地貌且並無明顯蝕溝於該地貌中發育，然崩塌事件則恰位於老崩塌地之北側邊界，兩者之關聯性尚待後續詳查後釐清；續往猴硐崩塌之西北側位置，則可見朝向北邊的地形三角面，反映出侯硐背斜北翼的砂岩層分布趨勢。

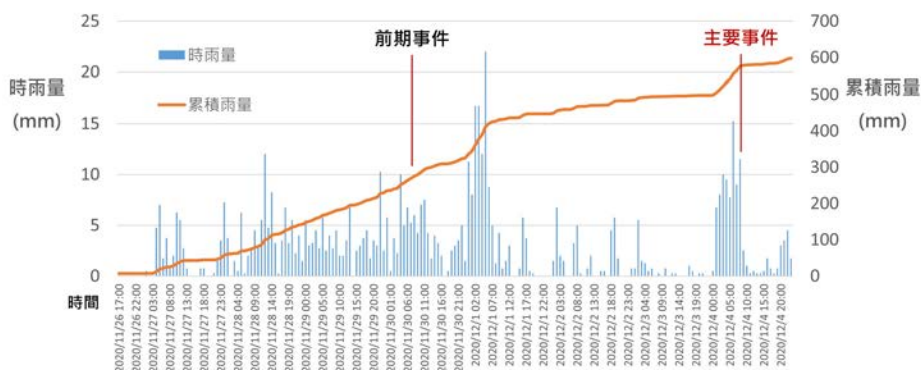
本次崩塌事件最鄰近雨量站為瑞芳測站距離3.5公里，惟考量該站近期雨量資料尚不完整，且山區地形易引致複雜之降雨空間分布，在距離因素與地形因素下，本文改以中央氣象局的劇烈天氣監測系統(QPSUMS)獲取此次崩塌區域的雨量紀錄(圖六)。雨量資料顯示，東北季風帶來之連日降雨，迄至11月30日清晨小規模崩塌(前期事件)發生時，3小時平均降雨強度(I₃)僅7.3毫米，24小時累積雨量(R₂₄)僅96.8毫米，最大時雨量則僅有12毫米；12月4日凌晨有另一波降雨，隨後於早上8點半發生岩體滑動(主要事件)，此波降雨最大時雨量15毫米，I₃為11.9毫米，R₂₄達81.8毫米。參照中央氣象局定義24小時內累積雨量

達80毫米，或時雨量達40毫米即為大雨，本次崩塌災害在6小時內即達80毫米的降雨量，已達大雨等級，但尚未達豪雨標準。長時序的降雨，使大量降水依地形匯聚並滲入坡體形成豐沛的地下水來源造成水壓驅動崩塌塊體滑移，可能為此次崩塌的肇因之一。

圖六 臺鐵猴硐崩塌雨量組體圖-取自QPESUMS

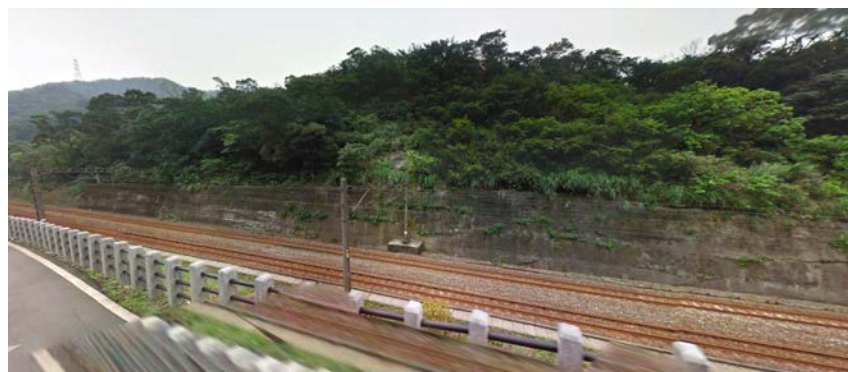
圖七 Google地圖的街景照片顯示老舊擋土牆無排水孔，且有大量水平裂縫，裂隙都已夾雜植生，中央的電桿即為前期事件中傾倒的電桿，街景照片攝於2016年3月

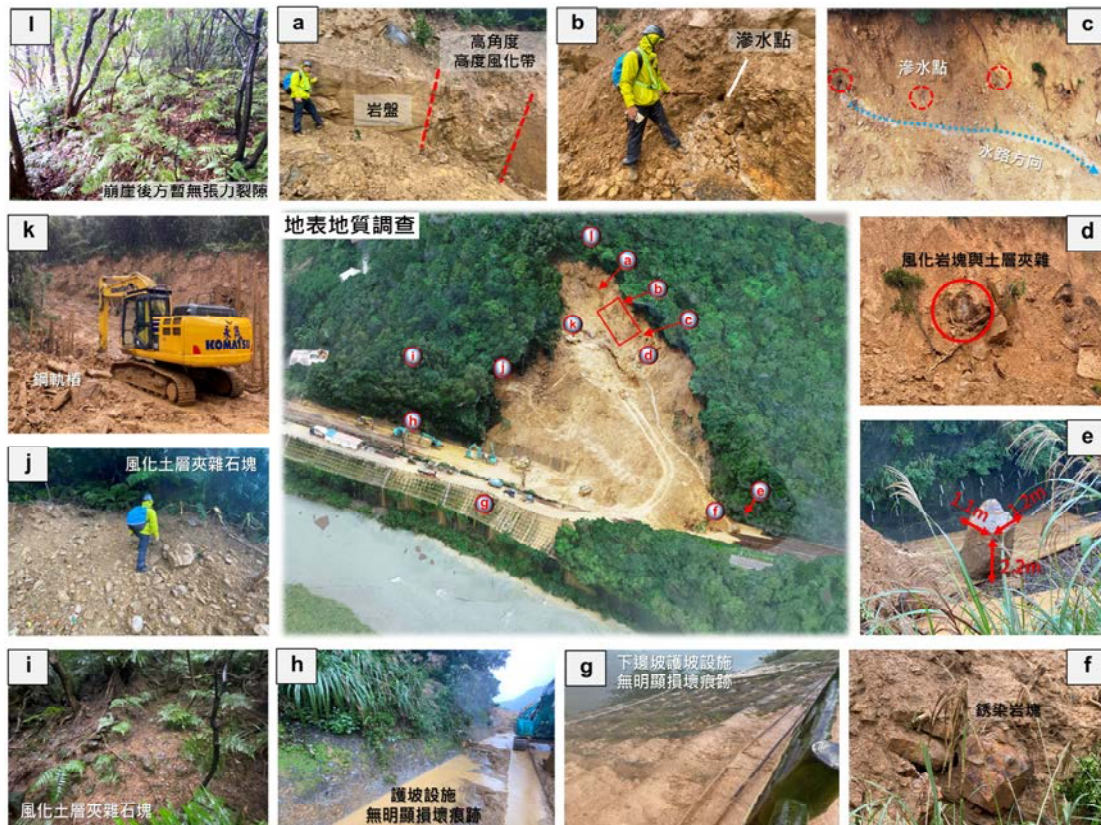
圖八 臺鐵猴硐崩塌現地調查位置

本團隊於災後3日(12月7日)至現場調查，當時滑動塊體植生與岩屑層多已清除，坡頂位置出露一層之青灰色砂岩層(圖八)，該砂岩層內無明顯層理，砂岩層與岩屑層的介面相當平順，土岩介面的位態為071/13(傾向/傾角)，砂岩層可量得4組節理，J1: 328/88, J2: 159/81, J3: 182/80, J4: 257/64，砂岩層中則可見一寬約2公尺的高角度高度風化帶(圖八(a))，內夾有新鮮植物根系與垂直銹染紋，岩屑層厚約6至8公尺，其中夾有大量風化砂岩塊體，在距地表5公尺深的位置有大量地下水滲出(圖八(b)、(c))，北側坡址處有大量銹染的節理塊體(圖八(f))，即為災害影片中滑落的砂岩所堆積，現場目視南側擋土牆與基隆河堤防無損壞跡象(圖八(g)、(h))，南側擋土牆上方樹林內則為風化土層夾雜砂岩塊，無岩層出露(圖八(i)、(j))。

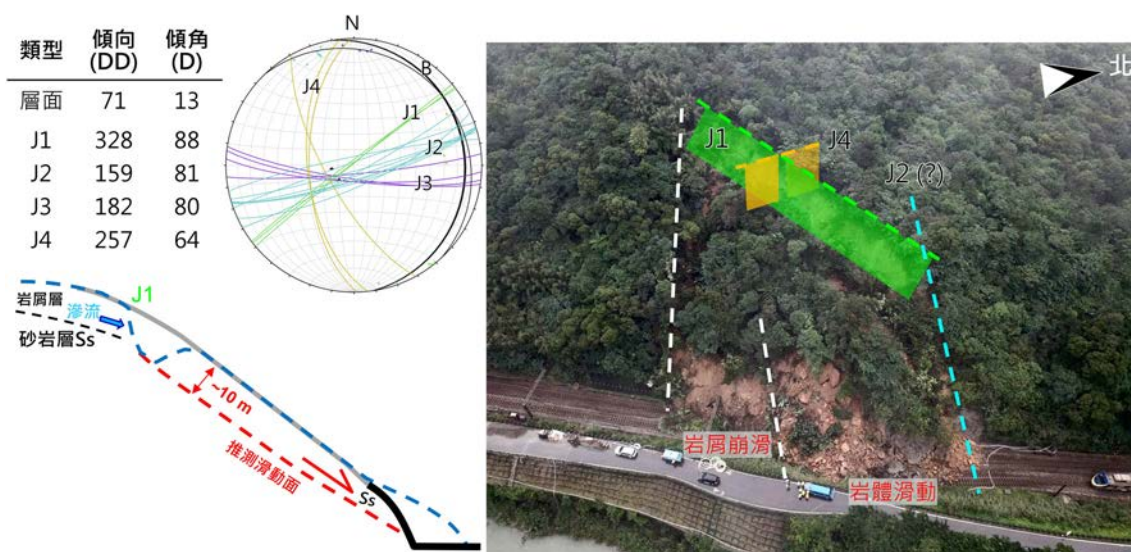
圖九 不連續面分布與破壞機制研判

綜整前述資料成果，繪製本次臺鐵猴硐崩塌機制示意圖(圖九)，考量現場砂岩層空間分布與節理組性質尚未明朗之狀況下，本次崩塌事件較不宜直接稱為順向坡破壞，以較廣義的平面型破壞稱之較為合適，實際滑動面材料性質與深度，仍需待後續地質鑽探以確立較趨近現況之地質概念模型，以便進行運動學分析與力學分析，除釐清促崩因子與破壞機制，亦可回饋予復建工程單位進行整治設計作業。
