地工小百科

Google-Earth 衛星影像的應用(1) — 梨山地滑新解

潘國樑*

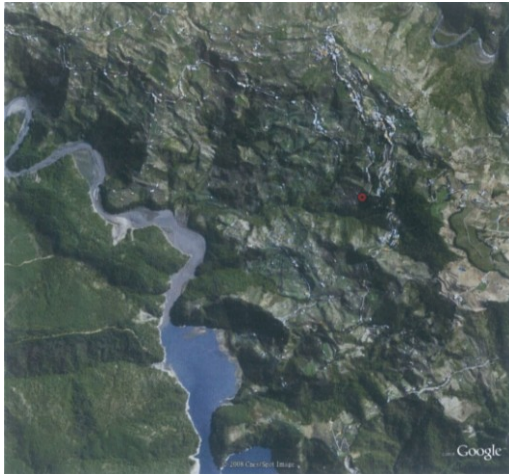
圖一 Google-Earth 衛星影像

為了能看見正地形，所以特別將影像反時針轉了 90°，也就是眼朝東方看，即北方在左手邊；因此太陽方位位於圖一的右上角（即來自東南方）。

影像中包圍著左下角的為大甲溪上游，德基水庫的庫水已經壅高到梨山斷層（F-F）的位置；使梨山斷層的線形顯露無遺。大甲溪的上游帶來很多泥砂，入庫後即刻沉積，由河水顏色的突然變化可以得到證明。這張影像同時證明了影像取得時間的不久前在上游集水區曾經降過雨，所以河水呈混濁現象。

從影像上還可證明，滑動面的深度應切入岩盤，而不是位於崩積層與堅硬岩盤的交界面上。第一個證據是被撕裂斷層所分割的滑體內都由很大的三角形斷塊（大者其橫寬可大到200公尺以上）所組成（見圖一），而且它們的位態雖有變化，但變化並不大，仍然維持向東南方向傾斜的態勢；這不是崩積作用所可辦到的。第二項證據是在G及H兩個地方，硬砂岩A及B都被較新的滑動面所切斷，而且斜切它們下伏的相對軟弱岩層。

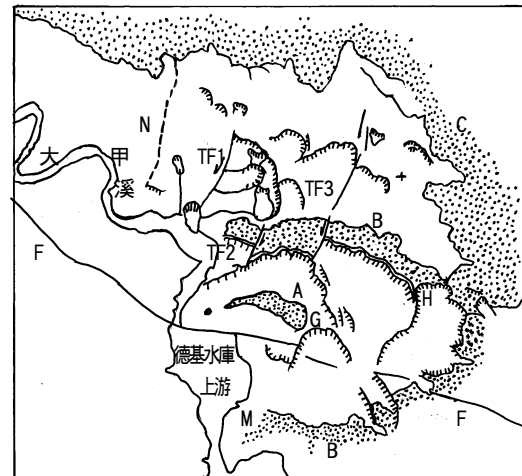
圖二 衛星影像判釋結果

影像上很清楚的顯示，梨山地滑的面積比我們以前的認知起碼還要大一倍以上，其總滑體的冠部從 M，經 C，一直到 N，取其平順弧長的話可以長達 5.5 公里。目前活動中的大滑體係涵蓋 BCN 所包圍的地區；它們可以分成三大部分，被 TF1 及 TF3 兩條撕裂斷層（Tear Fault）所分隔（見圖二）；這兩條斷層的方向與地滑的滑向幾乎一致，都朝向西北方，即地滑的總體滑向係朝著大甲溪。撕裂斷層一般發育在逆衝斷層的上盤；即上盤在長距離搬運時被撕裂的。但是此地並無逆衝斷層，所以它們不是由逆衝斷層造成的。我們也無法證明這些撕裂斷層是因山崩而撕裂的，因為這三塊滑體的滑距極為有限，其衝力不足以造成撕裂斷層；而且這些撕裂斷層（包括 TF1、TF2、及 TF3）都將堅硬的岩層 B（推測應為廬山層內的硬砂岩）撕裂了。B 層靠近大甲溪一側的滑動前鋒之露頭線參差不齊，中間的一塊顯得特別往前凸出，此因這三個斷塊的錯距不等所致。相反的，B 層靠近梨山賓館一側的露頭線卻非常整齊，因為被整體滑動的滑動物質所掩蓋的關係。由此益發證明 TF1、TF2、及 TF3 是深及更深岩層的斷層，而不是

深度只及滑動面的撕裂線。換句話說，B層應是被斷層所錯斷，而不是因為梨山地滑造成其錯斷；所以推測B層是穩定的應屬合理。但是A層與B層之間所夾的相對軟弱岩層則是不穩定的；它們是屬於逆向坡的滑塌（Slump）類型。從宏觀的尺度來看，A、B、C三層同屬一種岩性，因為它們都是耐侵蝕的相對堅固岩層，所以地形比較凸出，可以當作指準層（Keybed）；在層序上，以A層為最老，B層次之，而C層最年輕。其中B層在H附近呈現迴轉彎的特徵；這乃是典型的褶皺構造，而且是背斜構造，因為最老的A層位於核心部。C層則在H附近被梨山斷層F-F所截斷；由此也可證明梨山斷層是存在的。如果背斜的推測是正確的，則上述三條撕裂斷層應是背斜翼部的剪切斷層，而不是逆衝斷層所造成的撕裂斷層。

過去的處理只顧及梨山賓館的一塊。雖然該分塊有TF3撕裂斷層可以與別的分塊分隔，但是它們的滑動卻是一體的；從它們的滑動前鋒非常整齊的覆蓋在B層上即可得到證明。因此，如果沒有整體考量進行處理，則已經處理好的一塊難免會受到其他未經處理的分塊之牽動而失效。

像梨山這麼大規模的地滑，一般係以排水優先，再輔以抗滑措施的方法進行治理；而梨山地滑確實就是如此治理的。但是從衛星影像上觀察，梨山大地滑區已經成為一個半圓形的匯水窪地（見圖一及圖二），其外圍的地表逕流幾乎都朝這個窪地集

中，並灌入滑體內；加上滑體的出露面積廣大（超過5平方公里），承接的降雨量非常可觀，所以地表水的集排遠比地下水的疏排有效得多，而且可靠性更高，因為它的排水系統比較沒有被堵塞的顧慮；何況集水井還有可能被活動中的滑體所破壞。如果再從經濟上考量，則地表水的處理遠比地下水的處理經濟得多。因此，最好的處理方式就是地表水要與地下水聯合排除；這樣才可以減輕地下水疏排的負荷，而且可以預防集水井被破壞後的排水問題。職是之故，加強地表排水才可收事半功倍之效。

因為梨山地滑是位於逆向坡的一側，所以合理的推測，其主滑動面應該會切過B層與C層之間的相對軟弱岩層，其距地表的深度可能不會太淺。如果決策認為需要整治，則這個深度一定要重新確定，才能根本治理梨山地滑的問題。
