## 土工照片

# 車籠埔斷層在光復國中，九二一集集大地震

洪如江、洪以昇

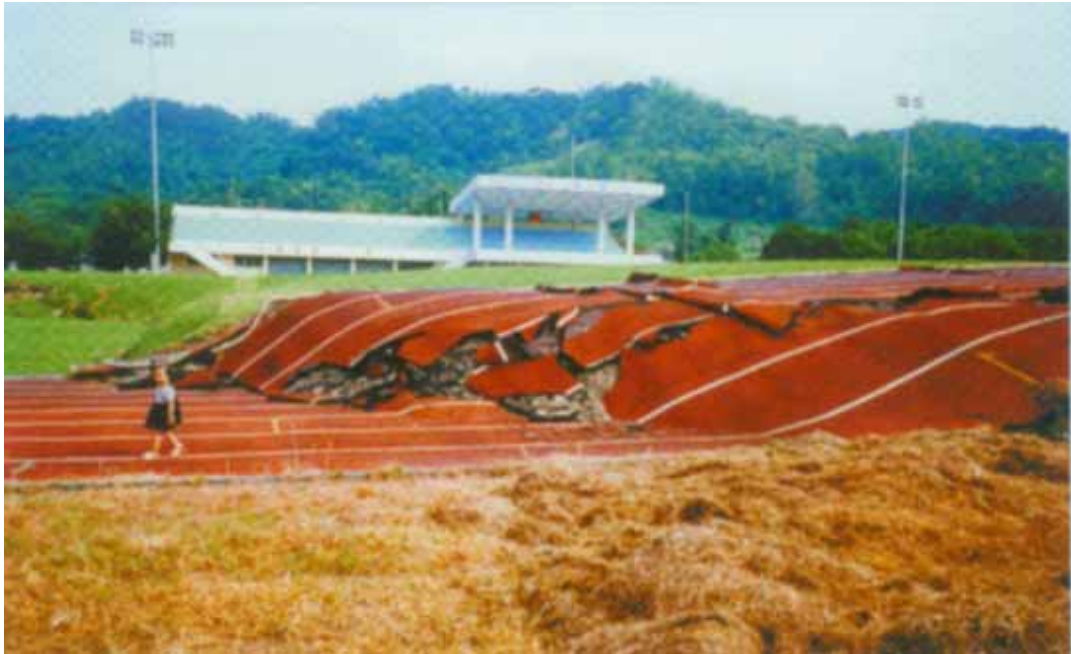
照片一 小小勘災者與大斷層，光復國中操場

照片一：小小勘災者與大斷層，光復國中操場

車籠埔逆斷層，在光復國中操場由東向西逆衝，垂直向上的錯動量約二公尺。操場南跑道上的小小勘災者，走在逆斷層之前，毫無懼色。遠方的看台，位於斷層上盤，安然無恙，工程的設計與施工，應屬良好。

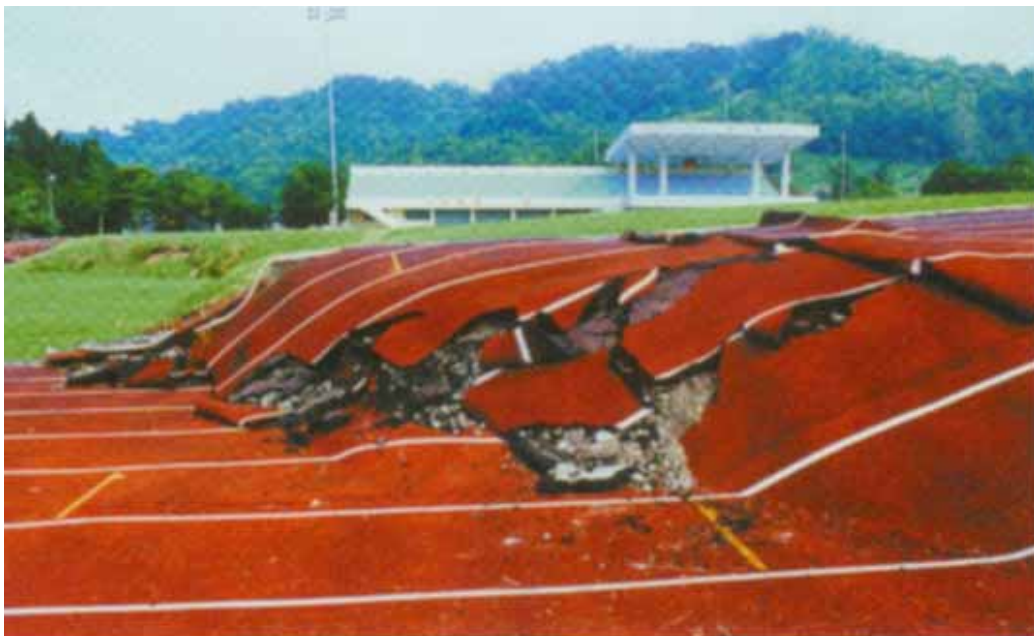
照片二 光復國中操場南跑道上之逆斷層露頭

照片二：光復國中操場南跑道上之逆斷層露頭

照片顯示車籠埔斷層在光復國中操場南跑道的露頭。斷層的逆衝作用，使 PU 鋪面皺曲、捲動、破裂。

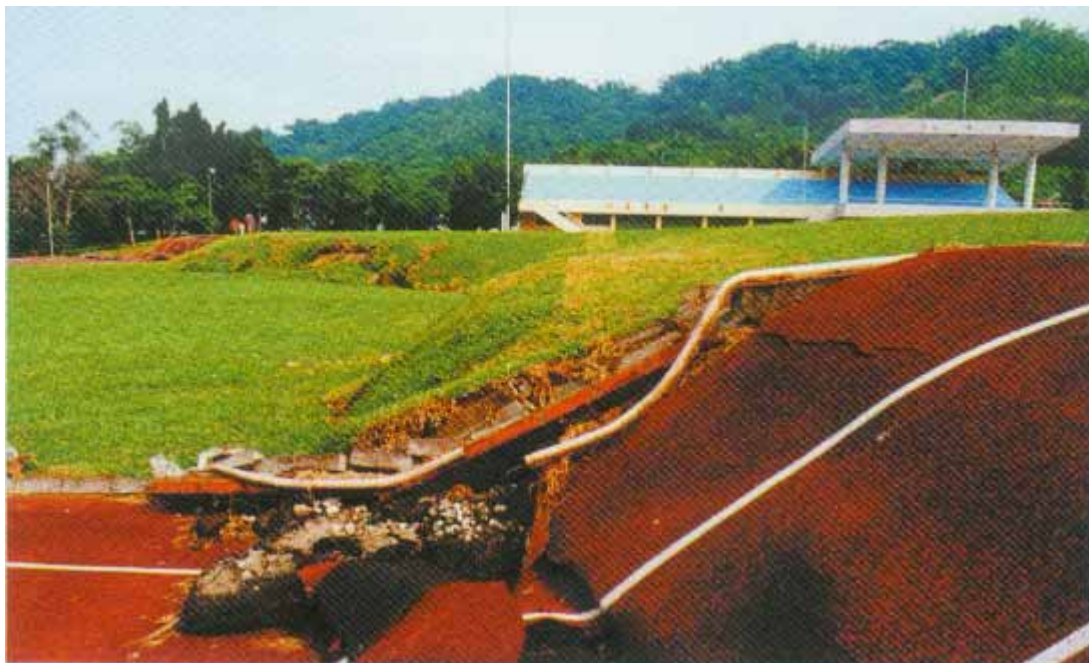
照片三 由光復國中操場南跑道向北方平視逆斷層

照片三：由光復國中操場南跑道向北方平視逆斷層

筆者走進光復國中操場南跑道之中，向北拍攝逆斷層，顯示逆斷層在南跑道的部分細節與在草地錯動的情形。

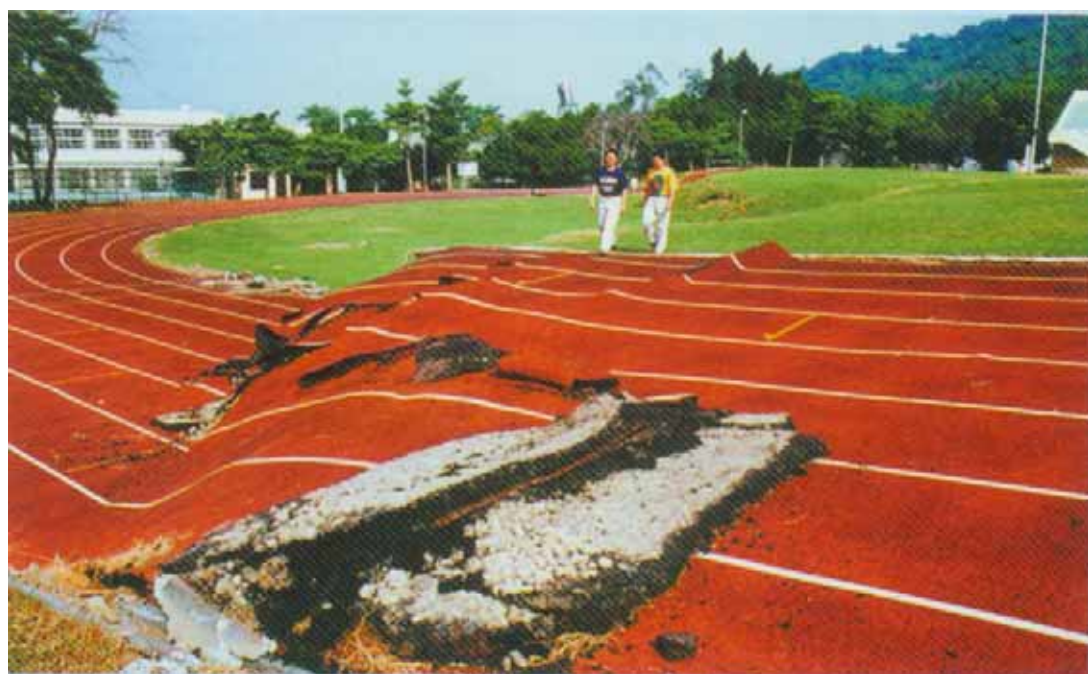
照片四 在光復國中操場南跑道之處，由斷層上盤俯視下盤

照片四：在光復國中操場南跑道之處，由斷層上盤俯視下盤

在光復國中操場南跑道之處，由斷層上盤向西北俯拍斷層線及下盤。

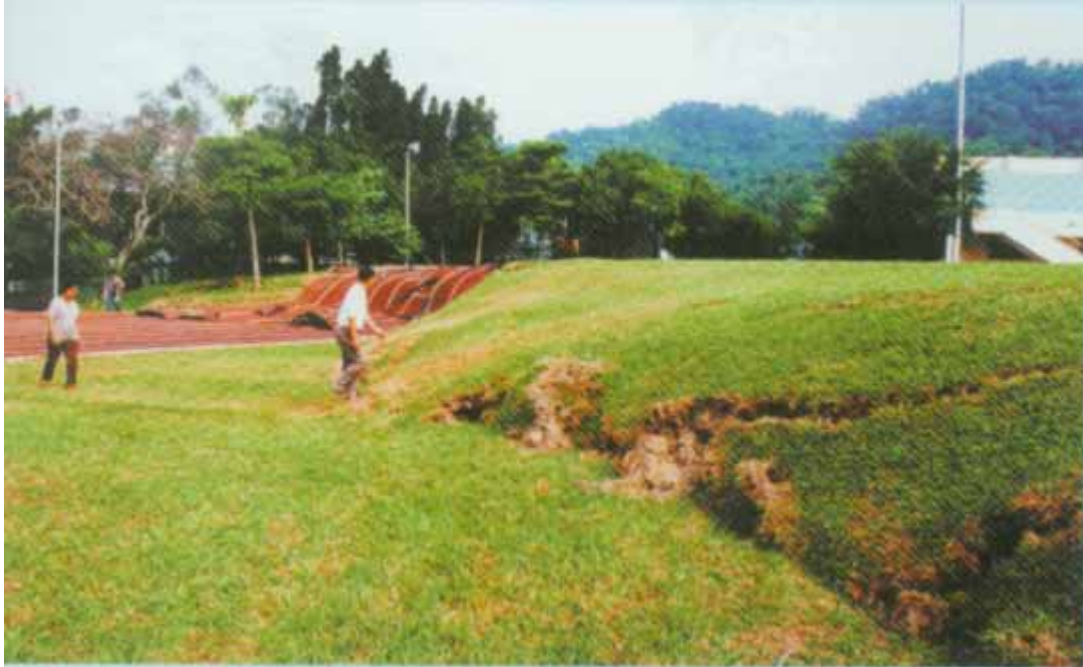
照片五 逆斷層切過光復國中操場草地之近照

照片五：逆斷層切過光復國中操場草地之近照

光復國中操場草地被逆斷層切過，不但有向上之錯動，而且有破裂的情形。逆斷層切過跑道西北段的情形也明顯可見。

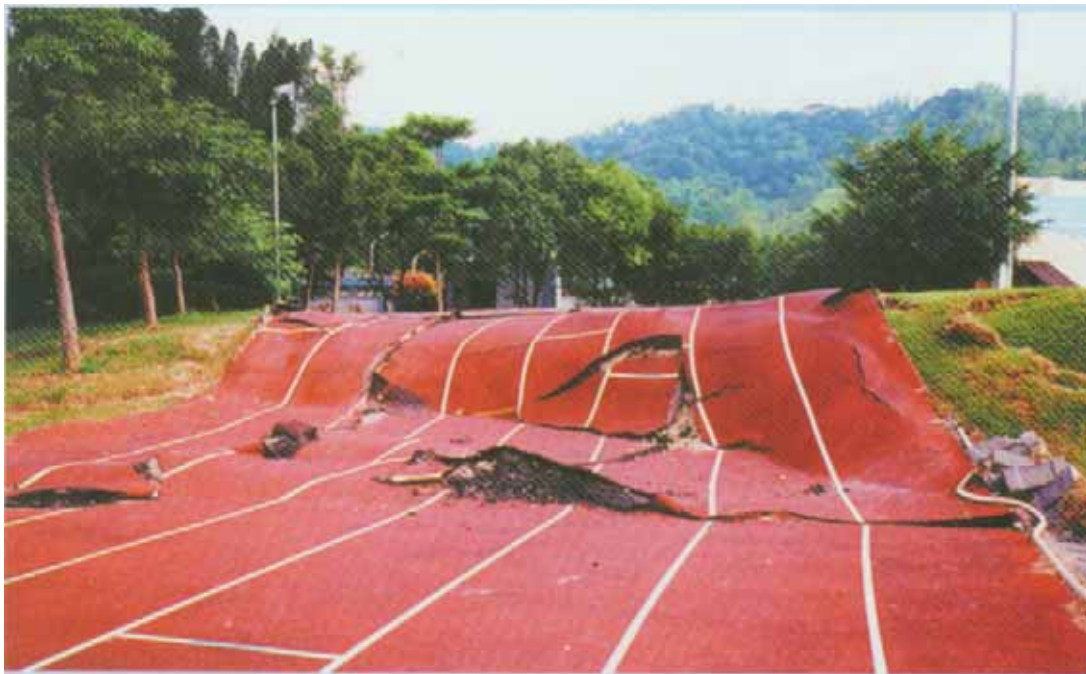
照片六 由西跑道向北方平視逆斷層

照片六：由西跑道向北方平視逆斷層

站在西跑道斷層的下盤，向北拍攝逆斷層。

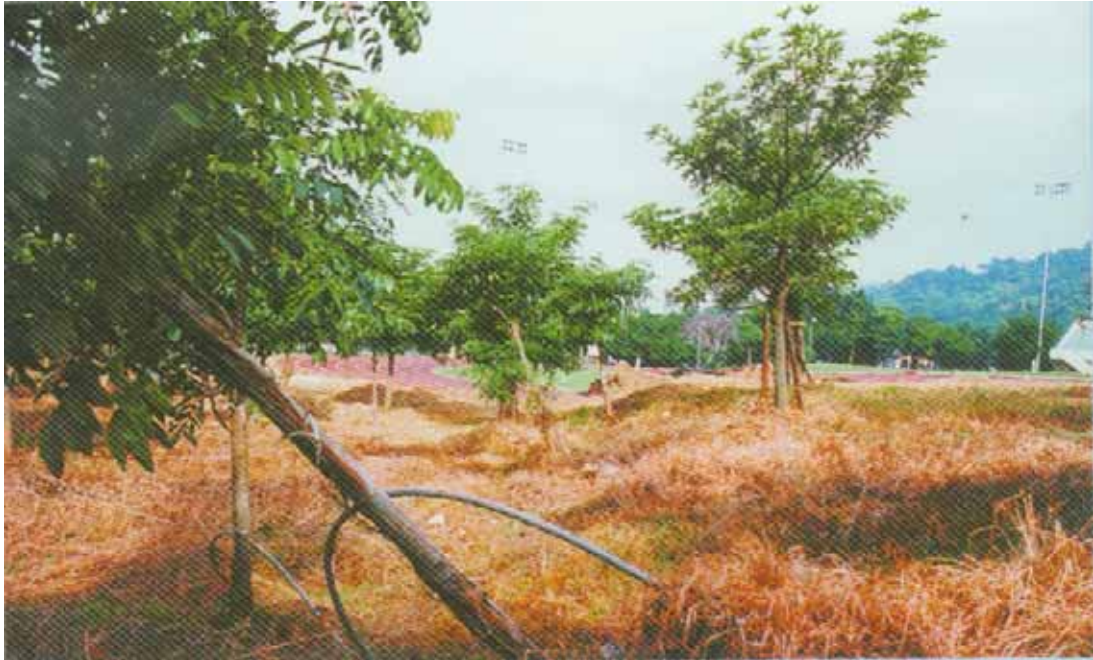
照片七 逆斷層切過光復國中南邊草地之情形

照片七：逆斷層切過光復國中南邊草地之情形

逆斷層由光復國中南側邊界向北切入校區之後，先經過本照片所示之草地，兩支PVC管彎曲的情形，顯示逆斷層使距離縮短的情形。

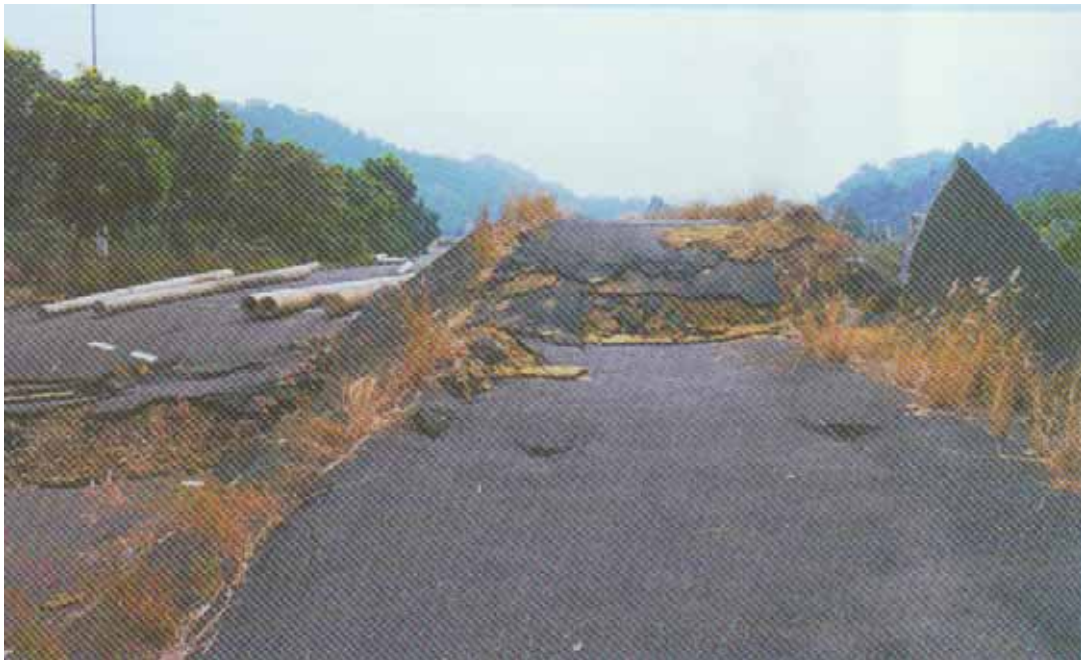
照片八 光復國中南側界外堤防道路與逆斷層交會的情形

**照片八：光復國中南側界外堤防道路與逆斷層交會的情形**

車籠埔逆斷層在光復國中南側界外與堤防道路大致正交。相機鏡頭指向東方，明視逆斷層露頭。堤防（右）略高於道路（左），斷裂的位置也略有差異。

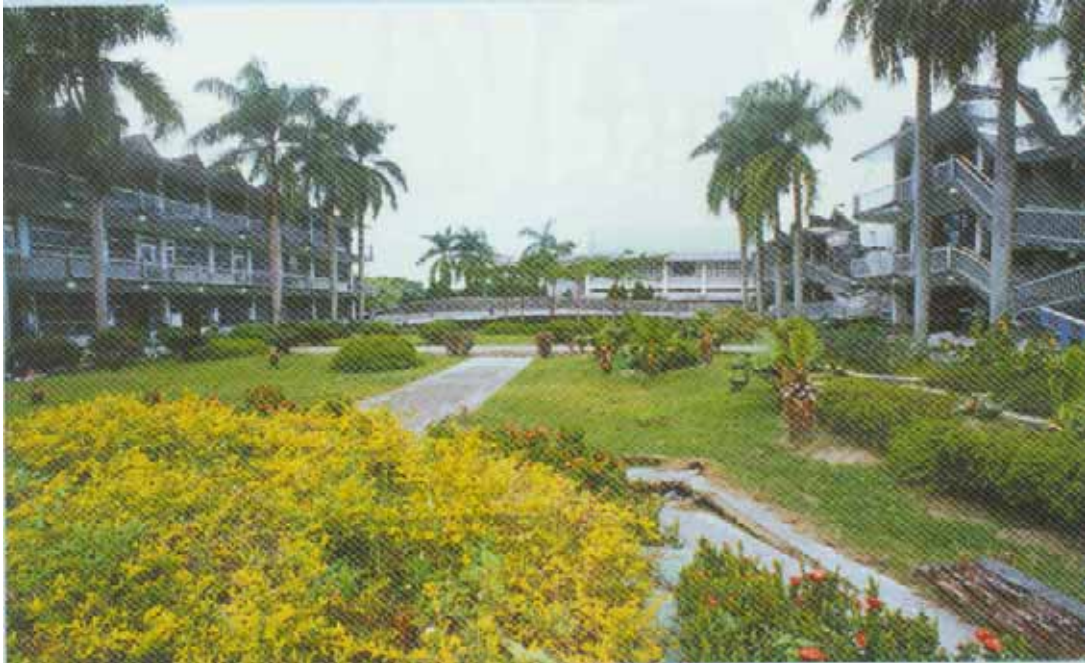
照片九：光復國中校舍區，由東向西拍攝

**照片九：光復國中校舍區，由東向西拍攝**

光復國中校舍區位於操場之西。相機鏡頭指向西方。左方為南棟建築，右方為北棟建築。

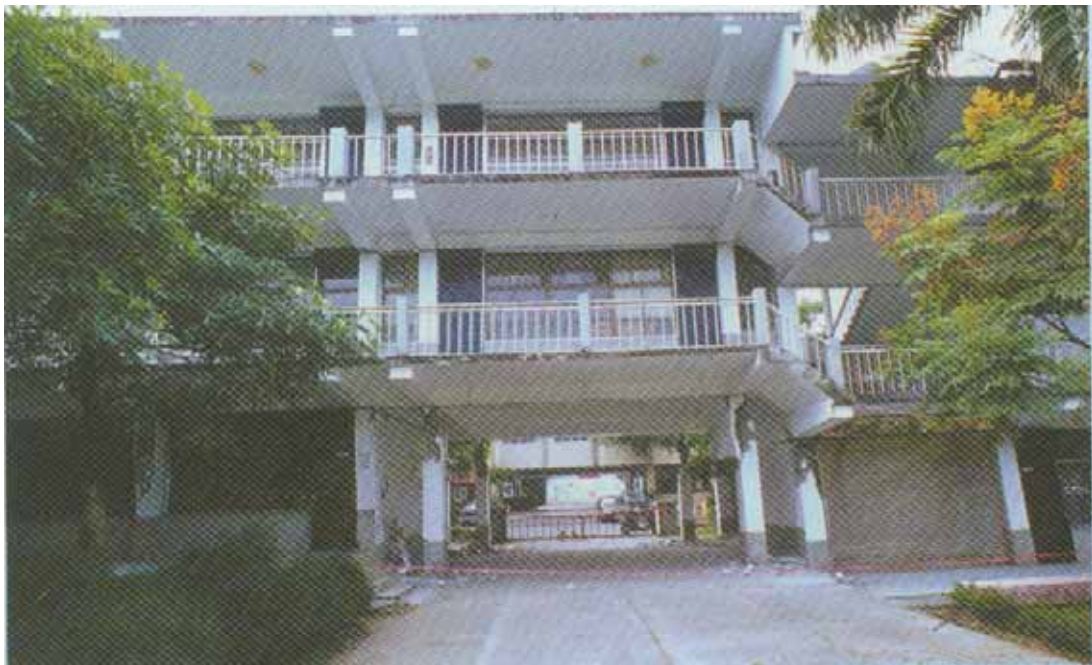
照片十 光復國中校舍南棟建築，位於斷層下盤，損傷但未倒塌

**照片十：光復國中校舍南棟建築，位於斷層下盤，損傷但未倒塌**

位於斷層下盤的光復國中校舍南棟建築，在強烈地震作用下，僅有部分損傷。照片示該建築之中央部分，因是南北向通道，壁量最少，損壞最為嚴重，但尚未倒塌。

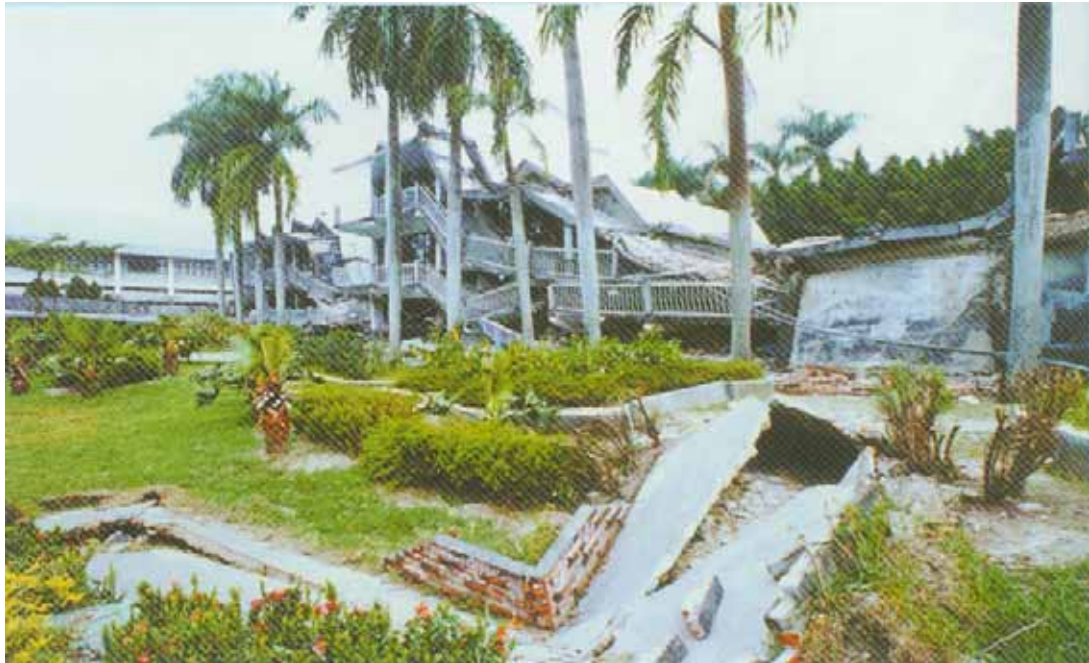
照片十一 逆斷層切過光復國中校舍之北棟建築

**照片十一：逆斷層切過光復國中校舍之北棟建築**

車籠埔斷層切過光復國中校舍之北棟，使之嚴重損壞。照片近方部分顯示斷層露頭，照片遠方示北棟建築。

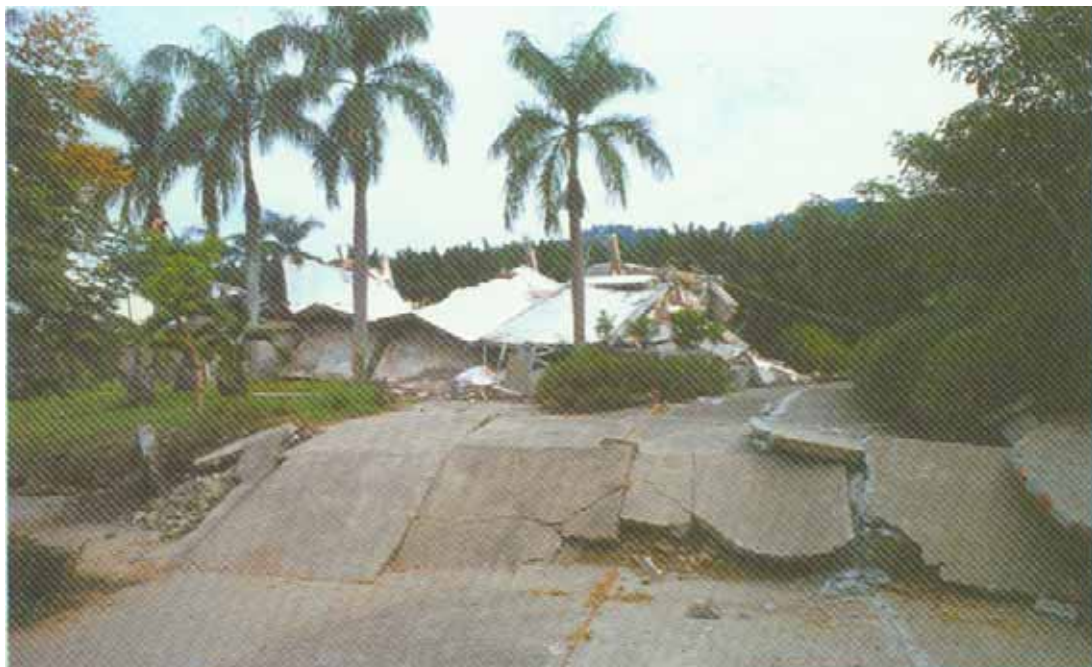
照片十二 在下盤觀察逆斷層與上盤的北棟建築

**照片十二：在下盤觀察逆斷層與上盤的北棟建築**

在下盤向北觀察，逆斷層切過混凝土路面並使之呈現疊瓦狀構造（imbricate structure）。遠方示北棟建築之東側部分。

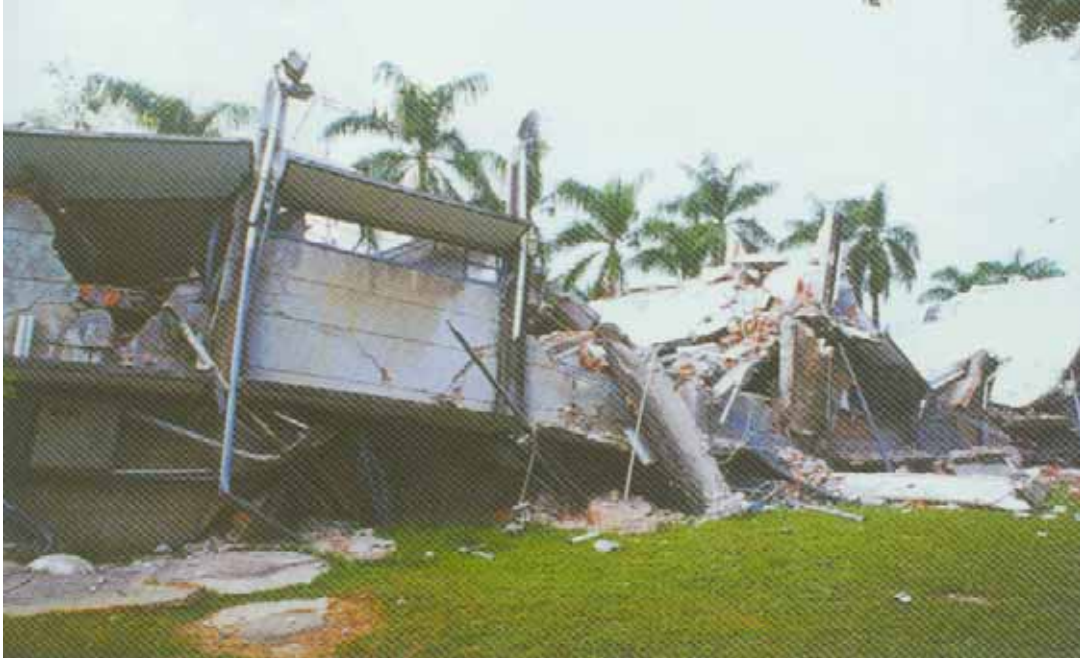
照片十三 光復國中校舍北棟建築中央部分被斷層切過而倒塌的近照

**照片十三：光復國中校舍北棟建築中央部分被斷層切過而倒塌的近照**

北棟建築中央部分被斷層直接切過而倒塌的近照。由建築倒塌的情形看起

來，地震若非發生在深夜，學童之傷亡必然極為慘重。誠為不幸中之大幸。

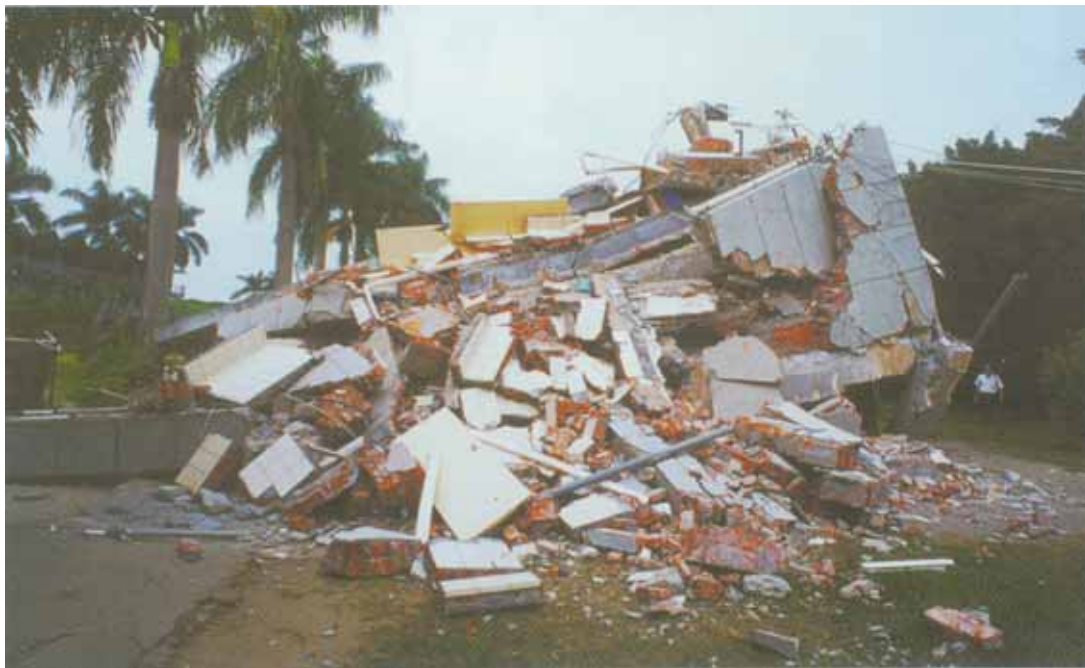
照片十四 光復國中校舍北棟建築東端倒塌的情形

**照片十四：光復國中校舍北棟建築東端倒塌的情形**

由東向西拍攝北棟建築東端震後情形。倒塌的情形極為恐怖。若是地震發生在上課期間，學童難有逃生機會。

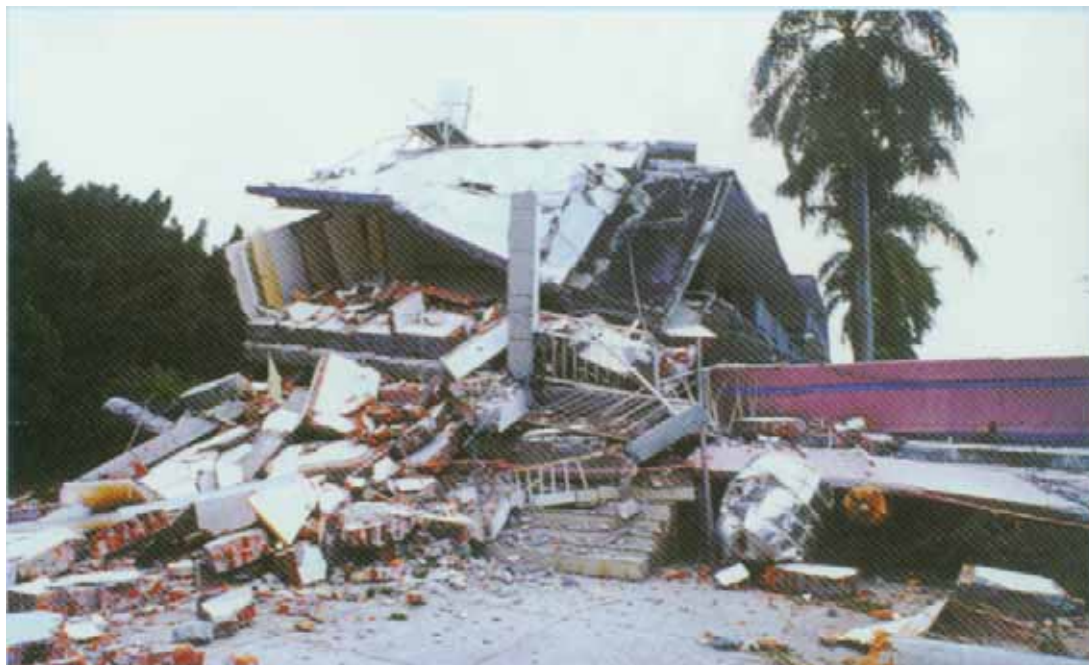
照片十五 光復國中校舍北棟建築西端倒塌的情形

**照片十五：光復國中校舍北棟建築西端倒塌的情形**

北棟建築西端，其實已經位於斷層的下盤，但因是連棟建築的一部分，受到牽連，幾乎完全倒塌。

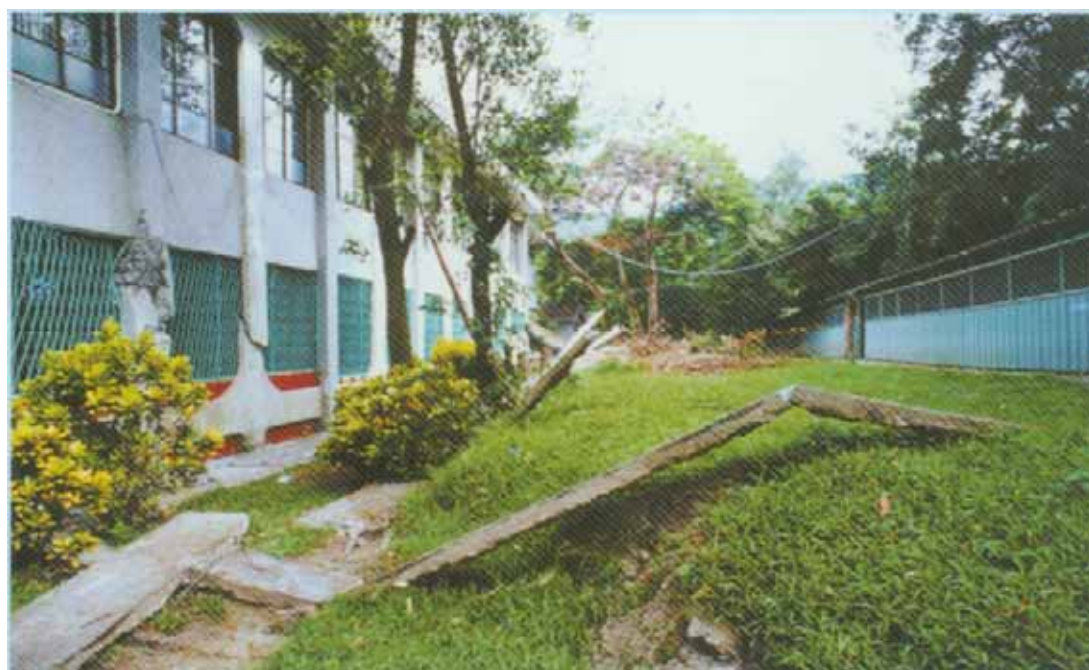
照片十六 光復國中東邊空地上混凝土版受逆斷層推動而拱起的情形

**照片十六：光復國中東邊空地上混凝土版受逆斷層推動而拱起的情形**

照相機鏡頭指向北方，混凝土版長軸在東西向，其拱起的型態符合逆斷層由東向西推動的實際情形。

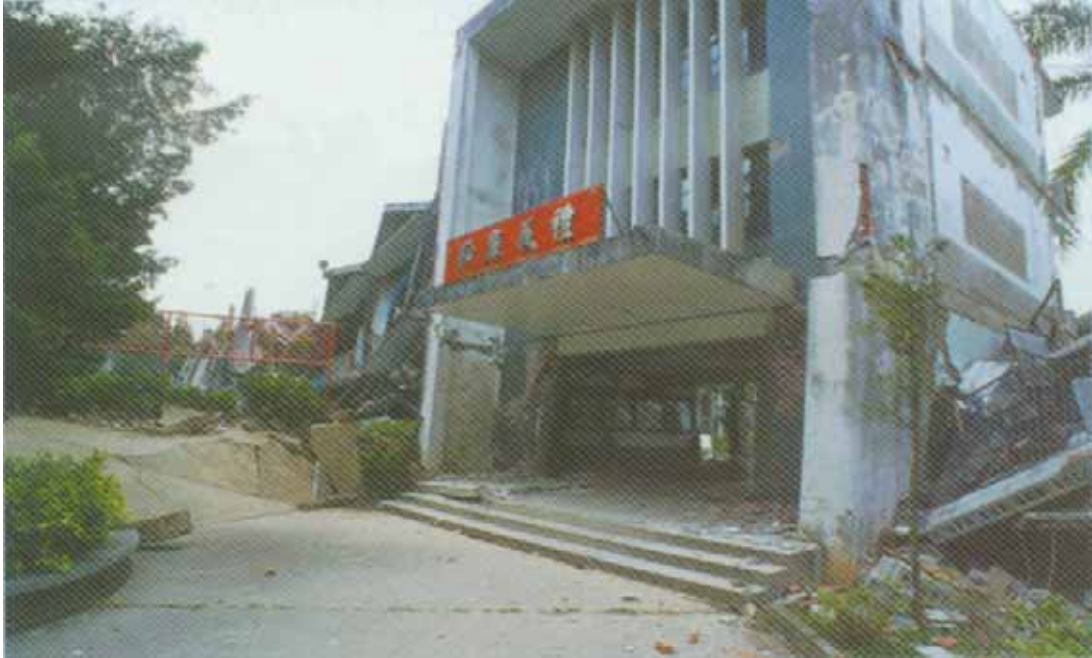
照片十七 逆斷層逼近光復國中校舍北棟建築中央通道的情形

**照片十七：逆斷層逼近光復國中校舍北棟建築中央通道的情形**

逆斷層通過光復國中校舍北棟建築中央通道偏東部分。中央通道部分建築並未倒塌。逆斷層在地表的痕跡明顯可見。

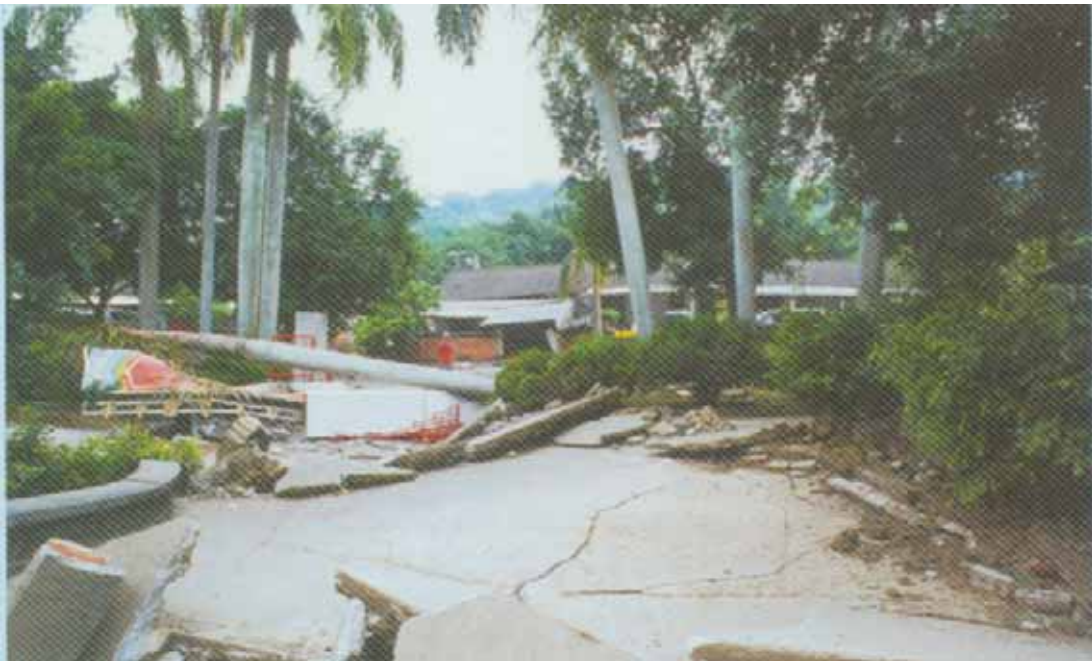
照片十八 逆斷層切過光復國中北邊大門一帶的情形

**照片十八：逆斷層切過光復國中北邊大門一帶的情形**

由南向北拍攝光復國中北邊大門一帶地表受逆斷層推擠而破裂的情形。

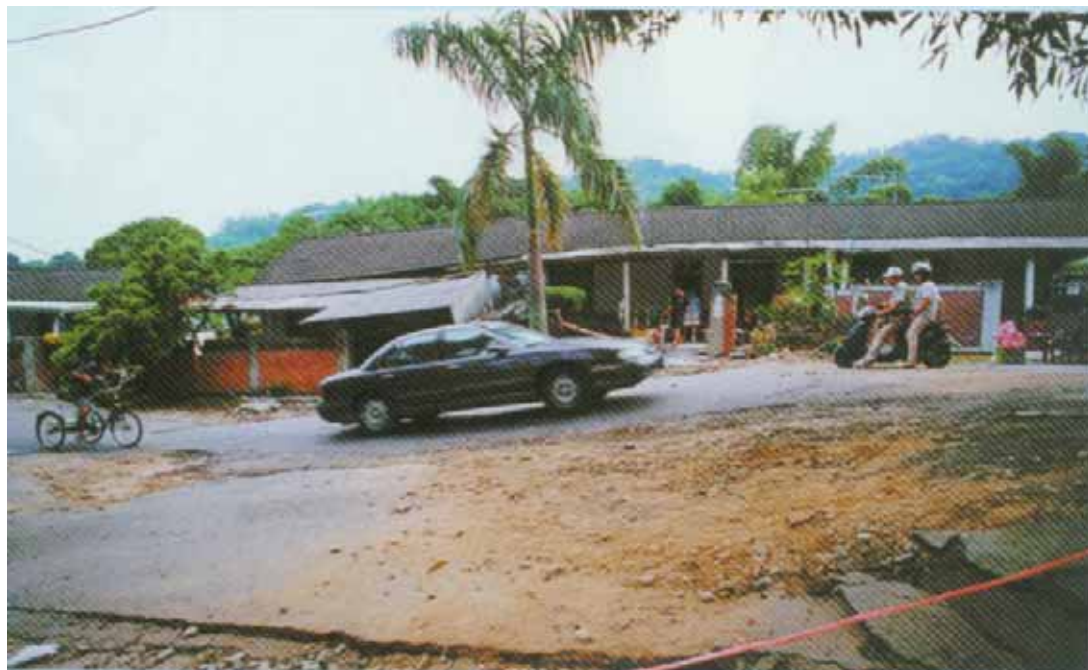
照片十九 逆斷層切過光復國中北邊大門外道路的情形

**照片十九：逆斷層切過光復國中北邊大門外道路的情形**

光復國中北邊大門外道路因逆斷層的推動而產生相當起伏之斜坡，照片示汽車與人力車由西向東奮力爬坡的情形。

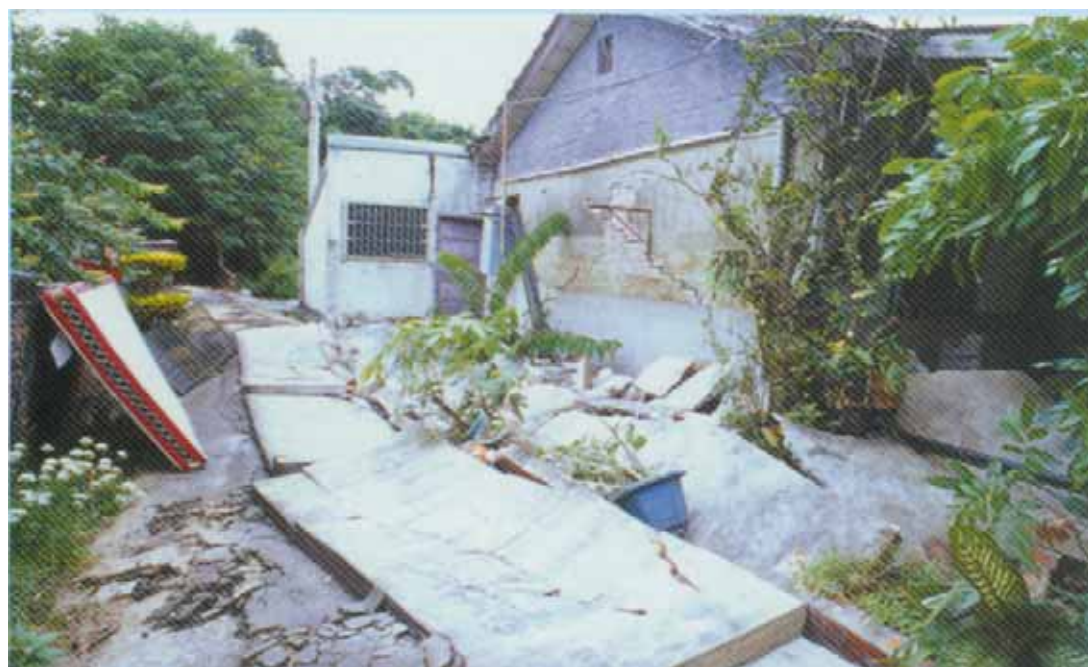
照片二十 逆斷層切過光復國中北邊大門外民房的情形

**照片二十：逆斷層切過光復國中北邊大門外民房的情形**

照片顯示逆斷層正好切過光復國中北邊大門外民房的情形。民房西側巷道破裂的情形明顯可見。
