# 新天輪水力發電計畫頭水隧道 F 3 斷層 災變施工處理

蘇定縱\*馮世墩\*\*

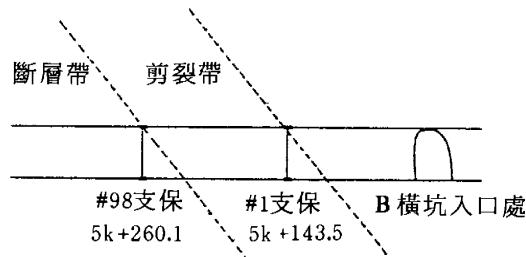
圖四 F3斷層帶縱面示意圖

依據地質特性，F 3 斷層可區分為斷層帶（Fault Zone）及剪裂帶（Shear Zone）兩段（圖四）。剪裂帶屬於較破碎的岩層，但仍保留完整的岩盤；而斷層帶則屬泥化的地質。約40年前舊天輪電廠也有處理斷層之慘痛經驗，因此工程人員面對F 3 斷層即顯得格外小心。首先由 ST. 5k + 143.5 處開始即加強支撐系統架設第一對鋼支保，至 ST. 5k + 260.1 止共架設 98 對鋼支保，並於 ST. 5k + 145.5 ~ ST. 5k + 204 間先後各施鑽二次 30 公尺之 NX 地質探查孔。由於地質狀況較預期為佳，故自 ST. 5k + 201.3 起，改於開挖前利用鑽堡施鑽深 5 公尺之探查孔，先行了解地質，據以採取因應對策。ST. 5k + 143.5 ~ ST. 5k + 260.1 段開挖支撐尚稱順利，平均進度每日約 2 公尺。

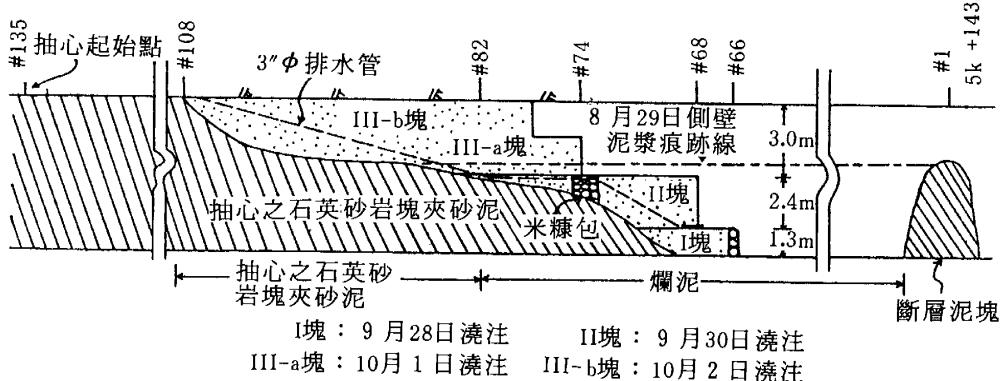
圖五 F3斷層抽心碴料堆積狀況及施工處理狀況圖

由於崩洩數量龐大，側壁留下泥漿痕跡高達4公尺，泥漿於#1支保處之深度約2公尺，#112支保處因工作人員無法到達

，情況不明，估計總泥漿量約4公尺×6公尺×140公尺=3360立方公尺。至9月4日下午勘察現場，自#82～#113支保間為抽心之石英砂岩塊夾砂泥，#1～#82支保間為爛泥漿，但深度由4公尺之原有泥痕高度漸漸降至約2.5公尺深，亦即其抽心之泥漿間含水部分逐漸消失。泥漿段終點為一寬約5公尺之未軟化之斷層泥塊阻擋。為防止抽心段繼續擴大，根據中興工程顧問社提出的補強措施，並由中華工程進行施作（圖五）：

1. 清除較泥漿部份之坍方碴料至#75鋼支保（5k+235.9）處，並於該處築一臨時擋牆，以維持碴坡之穩定。
2. 由#66鋼支保（5k+225.1）起，以階梯狀方式，施作隧道內空之回填混凝土，並配合排水設施，以降低水壓。

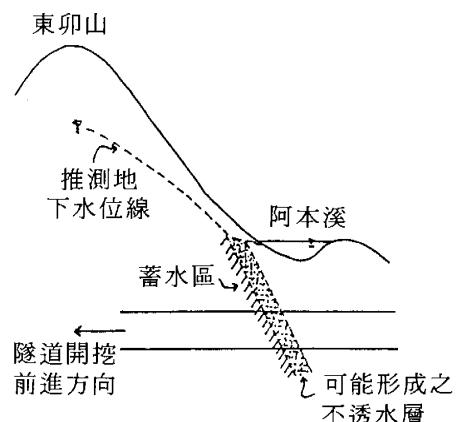
圖六 F 3 斷層現場相關示意圖

欲探討本次災害的原因，首先須了解斷層位置的區域特徵。由地形圖（圖三）可約略估算在斷層附近其覆土厚度差幾近250公尺（圖六），又阿本溪溪谷位於東卯山右側，地形的高差大約600公尺因而形成高水壓。依據現場目視及試驗結果，坍落段之地盤主要由下列二種材料組成：

1. 擠碎之石英砂岩及硬頁岩：由粒徑分析圖顯示其成份屬於級配良好之GM~SM，由礫石、砂及少部份篩#200以下之細粒組成，透水性不良，解壓後遇水崩解，強度大幅降低。
2. 斷層泥：為低塑性之沉泥質粘土，透水性極低，斷層泥呈帶狀分佈，阻斷了地下水路，導致地盤整體之力學行為及透水性變異甚大。

因此本區域可說是由高水力坡降及斷層而形成的不透水帶。尤其高山區的隧道，多蘊藏豐富地下水。而斷層帶破碎岩盤泡水後已先呈軟化，若未能事先採取地盤改良措施即逕行開挖容易造成岩盤解壓，擾動原岩盤結構，使岩盤喪失支持力，終至支撐系統無法承擔而造成坍方。

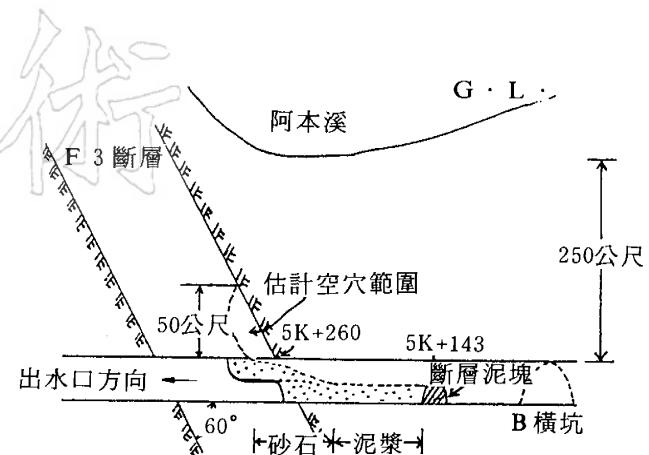
圖七 頭水隧道縱斷面圖

根據隧道內斷層泥出現位置，斷層與隧道約 $30^\circ$ 之交角以及隧道之高程等資料推算，隧道抽心位置在B橫坑旁阿本溪溪谷的正下方，該處隧道頂覆蓋層厚約250公尺，與斷層露頭最短距離約450公尺。隧道方向之斷層視傾角約 $45^\circ$ ，但隧道右壁方向之斷層真傾角約 $60^\circ$ 。綜合上所述各種層態數據資料，可繪製沿頭水隧道縱斷面圖及頭水隧道與F3斷層相交縱斷面圖與平面圖，如圖七及圖八。而由斷層材料之特性及現場情況研判，抽心段具有下列特色：

1. 坍落之碴料係由碎石、細砂、粘土及水組成，目前雖已穩定，但依其坍落時形成只有約 $7.5^\circ$ 之自然坡度加以判斷，碴料受擾動後極可能再度流動，因而排水，固結灌漿改善其強度為先期工作。
2. 抽心處目前仍有泥水間歇流出，排出的泥水顏色混濁，推斷該處上方空洞持續有間歇性的坍方發生。
