工程案例回顧與熱門議題報導

台電大甲溪發電廠青山分廠復建～地下開關場

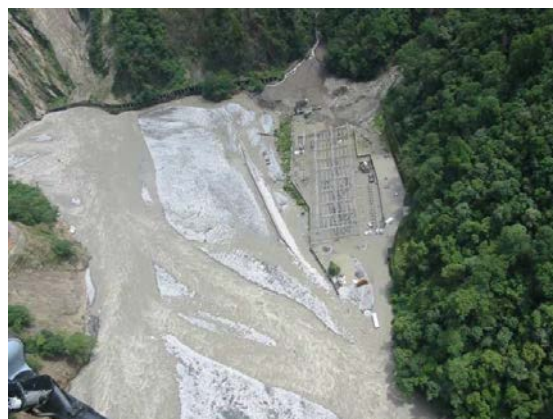
經災後調查，既有開關場旁大甲溪河床淤高約15公尺，與既有開關場地面高差不及1公尺，開關場與廠房通道口洪水期間被淹沒的危機相當大。另外既有開關場右側邊坡崩塌，造成局部設施遭土石淹埋(如圖一)。

圖一 敏督利災損後青山分廠開關場區洪水損毀情形

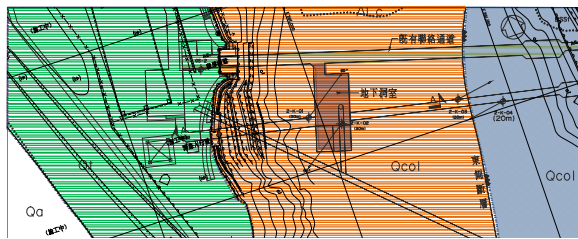
依據設計階段鑽探結果顯示，新建開關場表層上覆2~3m厚之崩積土層，下部岩體主要為板岩，局部夾含變質砂岩與板岩互層，整體位態約為南北走向，向東高角度傾斜，受東側的斷層構造之影響，開關場岩體位態較為紊亂，且劈理及節理發達，裂面銹染嚴重，RQD大多為0~20，部分為10~40，僅局部岩段達70，有為數甚多之小規模剪裂帶發展，開關場之地質平面圖及剖面圖如圖三~四。

圖三 新設開關場地質平面圖

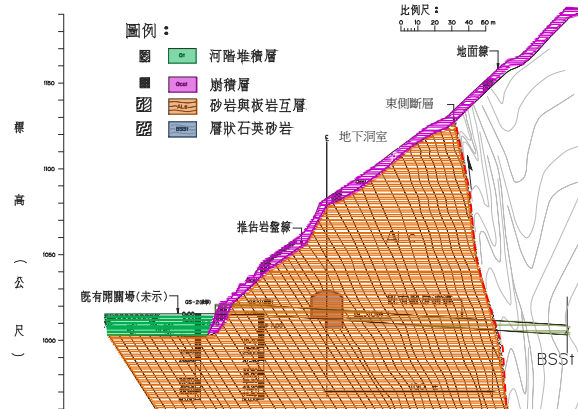
圖四 新設開關場地質剖面圖

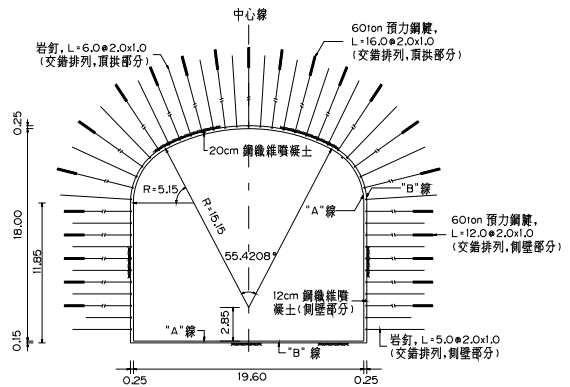
支撐細部設計結果圖五與圖六，因應本區岩盤條件較差之情況，其支撐數量間距與長度皆較一般地下洞室開挖來得大。

圖五 開關場開挖支撐剖面圖 (長度單位：m)

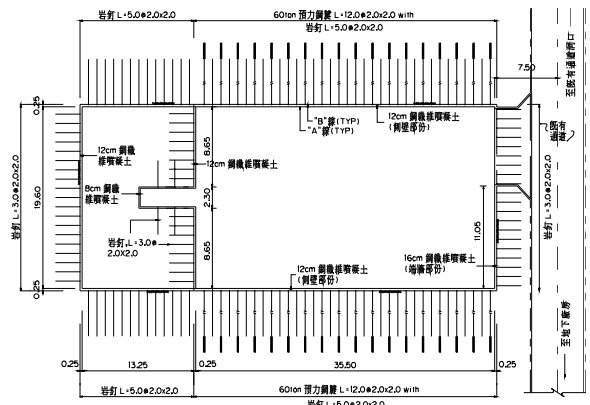
圖六 開關場開挖支撐平面圖 (長度單位：m)

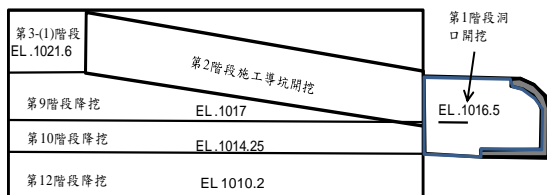
後第2階段施工導坑之開挖如圖九，至開關場頂部後進行頂拱開挖；圖七顯示開關場頂拱平面之開挖順序，頂拱先進行第3-(1)及3-(2)階段之開挖，而後於第3階段之頂拱全面開挖完成後，頂拱全斷面分為3個小斷面分別為第4-(1)、6-(1)、7-(1)往既有廠房聯絡通道方向開挖，並於每個小斷面開挖完成即逐步進行頂拱鋼纖維噴凝土、岩栓、臨時鋼支撐及預力地錨等支撐之施作，而後再進行4-(2)、6-(2)、7-(2)階段開挖，頂拱全斷面開挖狀況詳如圖十。待頂拱開挖完畢後進行側壁之降挖，側壁降挖分為9、10、12等3個階段逐步降挖並架設支撐直至預定高程。

圖七 地下開關場長軸方向開挖順序示意圖

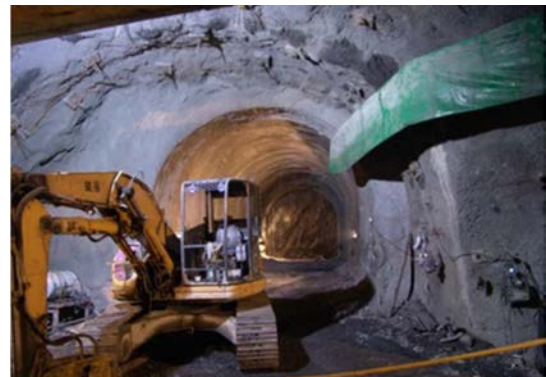
圖九 開關場施工導坑施工現況

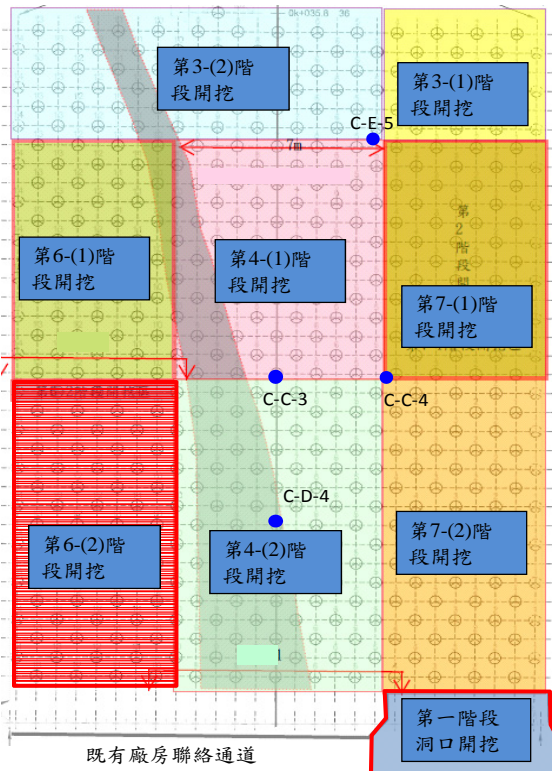
頂拱開挖為克服破碎岩盤造成支撐材料錨碇力不足問題，先利用預力鋼腱之鑽孔進行預灌及地盤改良，並採用小斷面開挖架設臨時鋼支堡始能維持頂拱穩定。地下開關場頂拱之施工為開挖工程之關鍵，相關施工開挖方式順序見圖七及圖八。首先由既有廠房聯絡通道之側壁，進行第1階段施工導坑洞口之開挖，而

圖八 開關場頂拱開挖流程

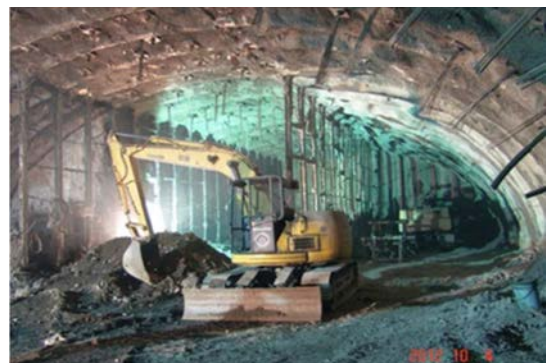
圖十 開關場頂拱開挖施工現況

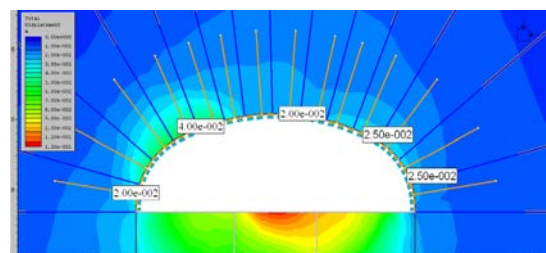
工狀況，為了解地下開關場整體支撐設計之適宜性及側壁降挖施工過程之安全，設計單位蒐集頂拱監測儀器之測讀結果進行數值回饋分析，重新評估岩體參數，據以評估支撐設計之合宜性。分析頂拱全面開挖完畢後之變形如圖十一所示，頂拱之沉陷量約為2cm左右，與頂拱沉陷觀測點之監測資料相比，實際監測變位與分析結果相當符合，而後再以反算之參數進行整體之開挖計算。

圖十一 頂拱開挖反算分析變位圖(m)

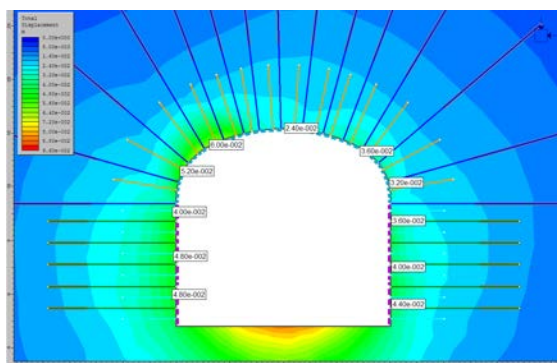
分析開關場整體開挖完成後之變位情形如圖十二所示，頂拱變位約2.4~6.0cm，側壁變位約3.2~4.8cm，與僅有頂拱開挖完後之結果比較，可知隨開關場降挖，頂拱之變位於頂拱開挖完畢後便趨於穩定，隨各階段降挖變形增加幅度並不大。

圖十二 新建地下開關場開挖完成變形圖(m)

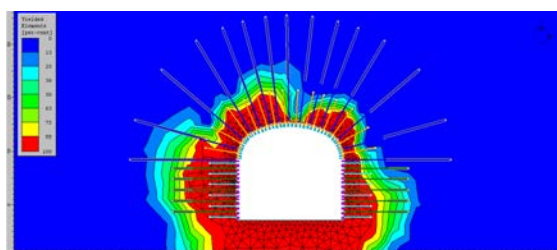
開挖周圍岩體塑性區之發展，如圖十三所示，紅色部分為岩盤塑性區域，頂拱之預力鋼腱固定端皆位於塑性區外，可有效提供錨碇效果，但側壁預力鋼腱自由端長度略顯不足，導致固定端可能位於塑性區內無法提供良好之錨碇效果，根據反算分析建議側壁預力鋼腱之長度自由端需加長至12m，以確保降挖過程預力地錨可發揮作用，最終完成開關場整體開挖工作，如圖十四所示。

圖十三 新建地下開關場開挖完成塑性區分佈圖

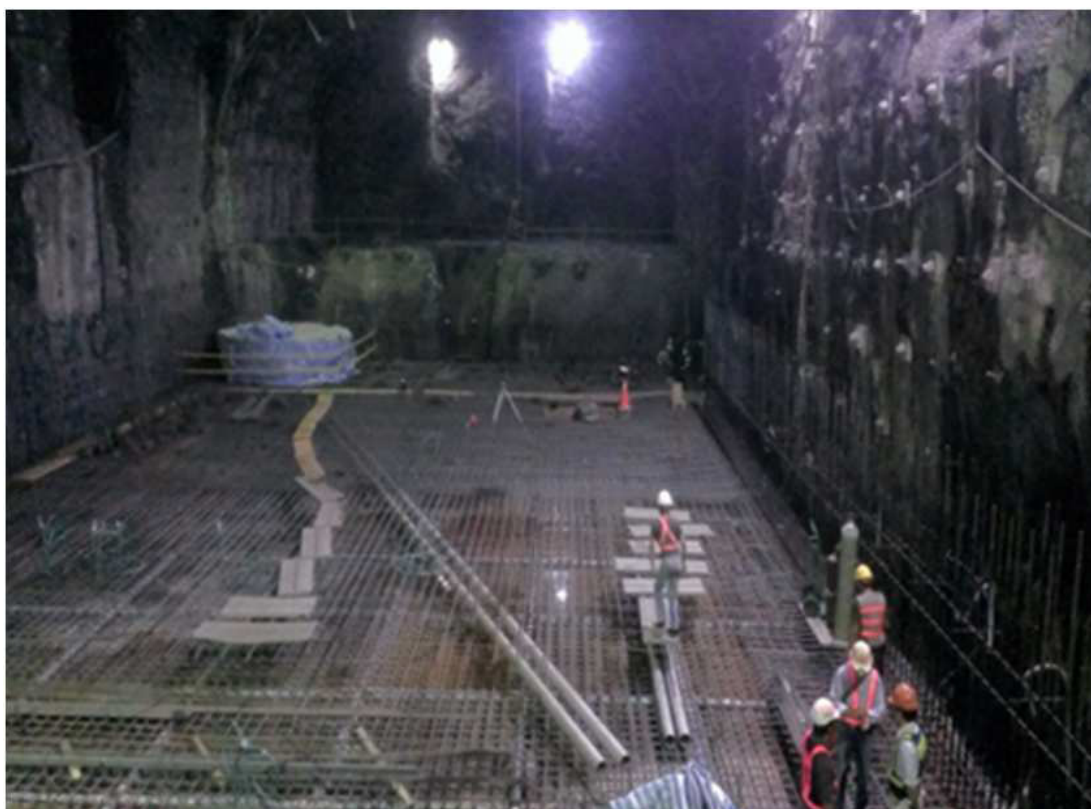
圖十四 開關場開挖完成圖
