# 工程地質研討會專欄

## 地工技術工程地質研討會(25) 阿里山地質及鐵公路復建工程 與會報導

### 一、活動行程與內容

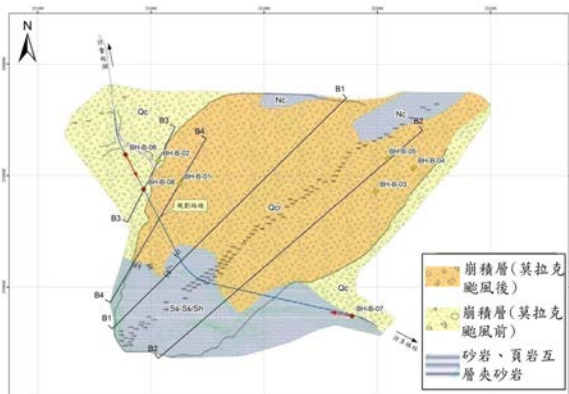
圖四 多林段隧道地質平面圖

岩層位態約為 N68°~74°E/32°~34°S，向東南傾向山體，與坡向相反，形成逆傾坡，兩組主要節理，由於地勢陡峭，且節理發達、連續性佳，易與層面及坡面形成岩楔，造成岩體鬆動，崩落於坡面，而於下邊坡堆積成規模不等之崩積層，厚度約 35~50 公尺，崩積層主要岩性為崩積塊石夾砂土，局部夾大塊石，最大粒徑可達 6m；屏遮那段層面位態約呈 N54°~68°E/22°N，略與坡面走向平行，形成順向坡，崩積層厚度約 20~50 公尺，崩積層主要岩性為崩積塊石夾砂土，局部夾大岩塊，最大粒徑可達 5m 以上。崩積層分布如圖四~五。解說過程亦談及厚崩積層之原因為莫拉克颱風造成之新生崩坍堆積於舊有崩積層上。依

二萬坪崩塌地在豪大雨條件下，受到順向坡、坡面排水能力不足、疏鬆崩積層等潛在不利因子影響，研判破壞機制為崩積層滑動及逕流沖蝕之複合型破壞；多林崩塌地則受到疏鬆崩積層、岩盤節理發育且連續性佳，並與坡面形成岩楔等不利潛勢因子影響，研判破壞機制為岩盤解壓崩解、崩積層滑動及逕流沖蝕之複合型破壞。現地研討論及屏遮那崩塌地位處阿里山溪支流之向源侵蝕坡面，亦有向源侵蝕機制之影響，隧道路線選線已避開侵蝕溝(圖六)，減少對新隧道穩定性之影響。

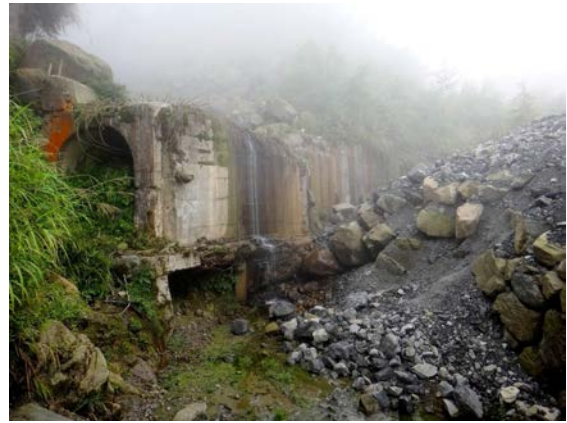
圖六 舊有屏遮那隧道之基底淘刷(高秋振先生提供)

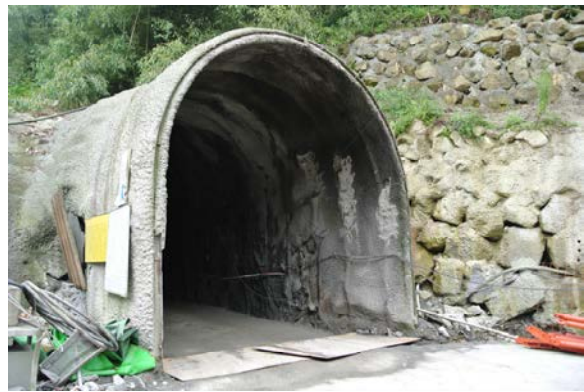
本工程特色主可分成洞口段施工、防水膜鋪設、棄渣填土區設置、多林隧道新舊隧道交會段處理及洞門巧思。兩隧道進洞施工，由於隧道洞口崩積層厚度較厚，且為減少破壞洞口生態環境，避免開挖，隧道洞口均直接由既有坡面上鑽設先撐管幕鋼管，進行假洞組立，再進洞開挖，最後回填坡面及進行植生，增加坡面穩定性及回覆自然景觀。目前雖假洞上方尚未回填坡面及補充植生，但觀察原坡面之自然景觀幾乎無破壞，顯示減少開挖策略之正確，假洞完成狀況如圖八。防水膜施工部分需防止既有岩錨或二次襯砌之鋼筋破壞防水膜，此次多林隧道參觀到仰拱部分需在防水膜鋪設完畢後，在其上打設鋪面混凝土，再進行二次襯砌鋼筋組立；側壁之岩栓亦須將凸出之頭部去

圖八 屏遮那隧道西洞口之假洞情形

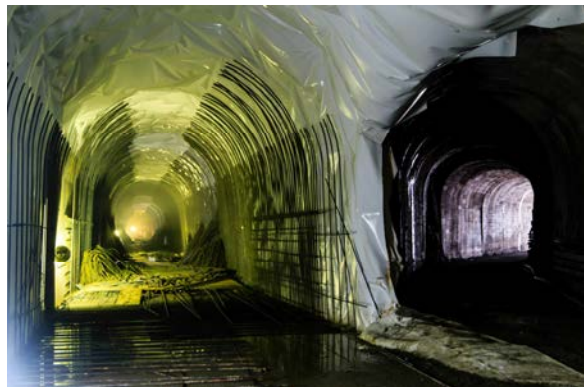
圖九 多林段新設與既有隧道交會段暨襯砌鋼筋組立(何樹根先生提供)

隧道東西洞口設置部分，屏遮那隧道為新設東、西兩個洞口。多林隧道部分基於前期現勘發現既有 35 號隧道部分區域為無襯砌，呈現裸岩狀況，裸岩經調查為良好岩盤(圖十一)。頓時靈光一閃將此既有良好隧道段與新設隧道結合，並將既有 35 號隧道東洞口作為新設之東洞口，達到省工且省時之效。但有新舊隧道交會段部分需處理，交會段由於斷面加大，需做局部岩錨補強，但調查發現既有隧道之襯砌後方呈現空心狀態，故需先進行背填灌漿，再進行支撐補強，以防舊有襯砌損害。

除並用橡膠罩覆蓋其上，並於內部填充水泥砂漿，使隧道壁較為平順，以免傷及防水膜。相關圖片如圖九、圖十。

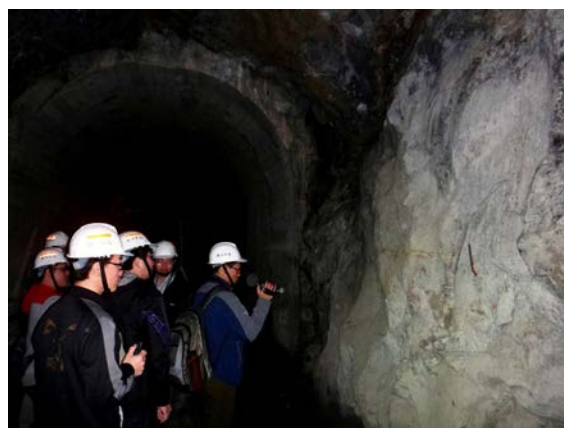
圖十一 既有多林隧道之無襯砌裸露岩盤段 (高秋振先生提供)
