小林村災變的地質背景 潘國樑

小林村在災前的情況

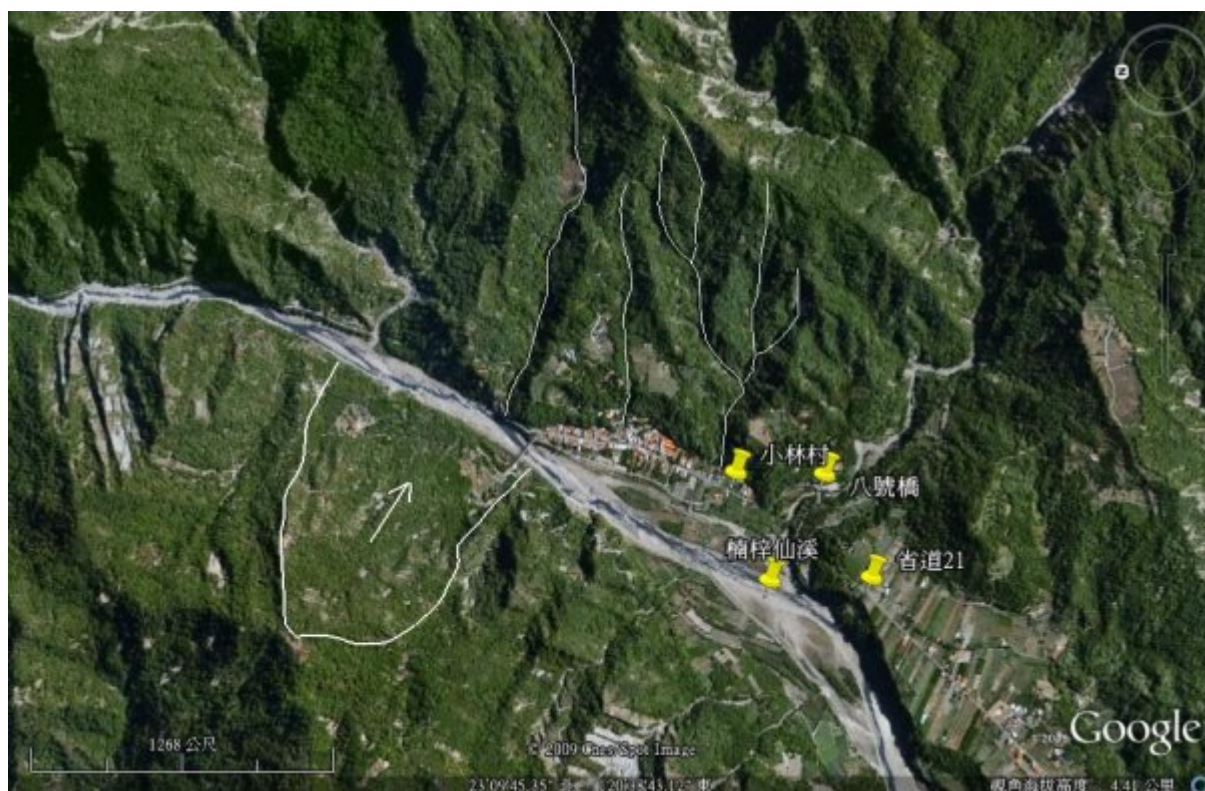
這是一張小林村在 Google Earth 上的衛星影像。其後山（獻肚山）本來就存在有兩條土石流，其帶下來的土石就堆積在小林村的村址位置。這些頻頻發生的土石流都是在非常久遠以前形成，現在已經結合成一個很大的堆積扇，因為其地形相對的相當平坦，所以很容易被挑選來作住地。這種危險地帶是可以經由遙測影像判釋及少量的地面調查就能預測出來的，可惜國家不太重視這類基本資料的蒐集，或者蒐集的速度太慢，以致經常發生災害。以此次八八水災來看，光是村莊的破壞，賑災，及復建，應不下於 500 億，國家只要拿出其五十分之一的額度出來，把基本資料搜齊，則可以省下五十分之四十九的損失，經濟效益有多大!! 2009/08/25

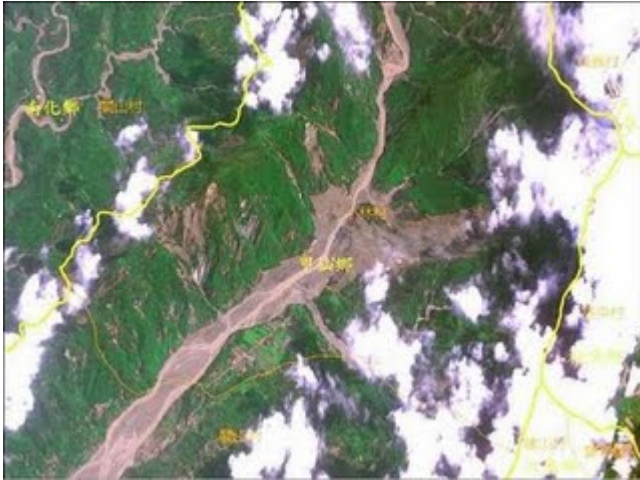
被土石流掩埋的小林村

這是福衛二號於莫拉克颱風過後不久，天氣稍微晴朗時所取得的一張影像，此時天空還是有一些雲遮，尤其是小林村的後山——獻肚山一帶。小林村的後山形成了一道深槽，表示是土石流的通道，因為小林村災前是位於一開曠，而且尚稱平坦的堆積扇上，所以土石流下來時，空間突然豁然開朗，因此流速頓減，遂將土石全部堆積下來，並且蓋在小林村上，且將小林村掩埋達2,30公尺厚。有些人還被土石流沖到楠梓仙溪的對岸（右岸）；由這一點即可證明小林村是被土石流掩埋的，而不是被洪水沖走的。

如果上游有過潰壩也是發生在土石流之後，如果發生在後的話，一定會將村民沖到下游，甚至漂流出海。

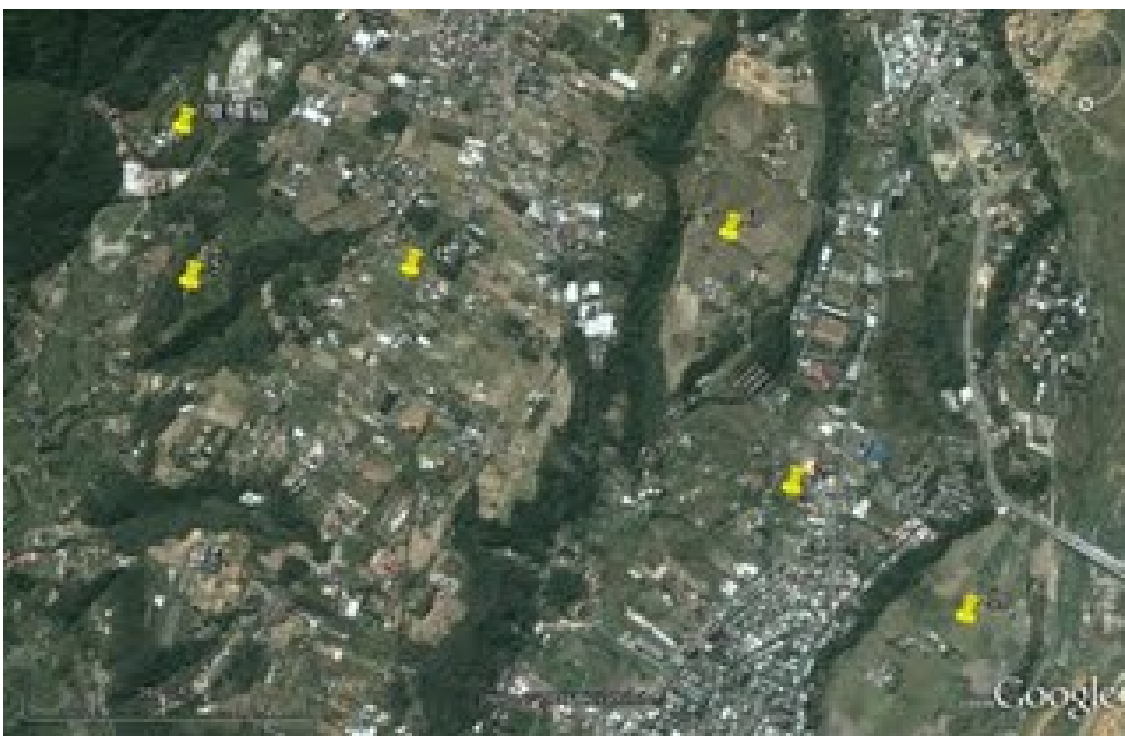
河階台地與堆積扇的區別

小林村最近成為全國的頭版，有人說它位於階地上面，但也有人說它位於堆積扇上。到底兩者怎麼區別？這很重要，因為買房子可以位於階地上，但絕不能位於堆積扇上。階地的物質係從河流的上游來的，所以它堆積時位於河床的兩側，與支流的匯合口無關，如果是位於匯合口，則不會呈扇狀，而且階地面會向下游微微傾斜，其傾斜角比堆積扇還緩和。

堆積扇的物質來自山上，所以它堆積時一定位於河口（支流的匯合口），且呈扇狀，最重要的是扇面會向河心傾斜，其傾斜角比階地的傾斜角還大，如果垂直於支流切一橫剖面，則堆積扇呈中間高，兩側低的錐形。

根據上述的區分，可以推斷小林村係位於堆積扇上；全台灣還有 400 個以上的聚落就像小林村一樣，都是未來的未爆彈！！

右上圖是桃園大溪的多階台地，因為地殼抬升的關係，每一階代表一次的地殼抬升，數字越大表示越早堆積，即越早堆積者，位階越高。就在最高的河階上堆積了堆積扇或沖積扇。由水力堆積而成者稱為沖積扇，由土石流堆積者稱為堆積扇，以示區別。沖積扇與堆積扇的區分主要在其組成物質，沖積扇的顆粒較細，扇面的斜度較緩；堆積扇的顆粒較粗，粒徑的分佈不均，常含稜角狀的巨礫，扇面的坡度較陡。

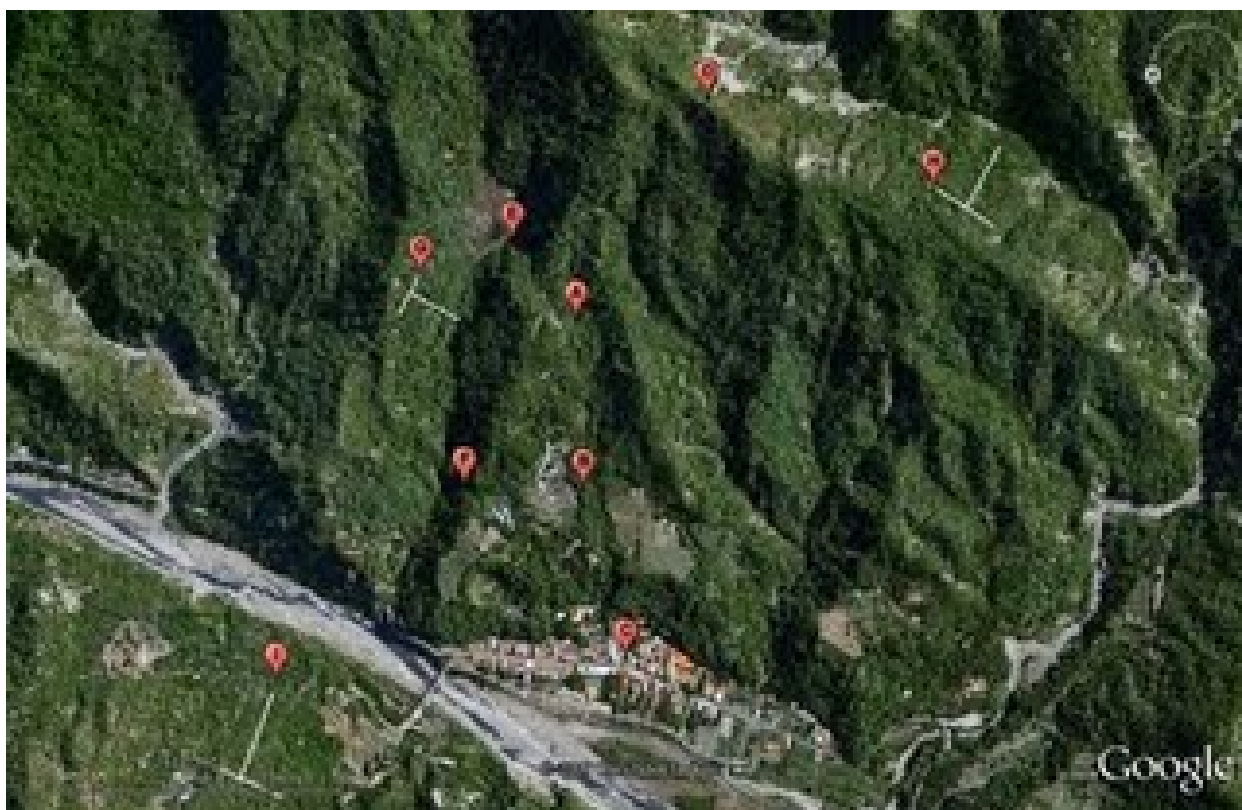
小林村（C）位於高雄縣甲仙鄉的楠梓仙溪河畔，是一個低位的古土石流堆積扇，其背後則為高位的古堆積扇（B），因為地殼上升的關係，現在已被抬得高高的。

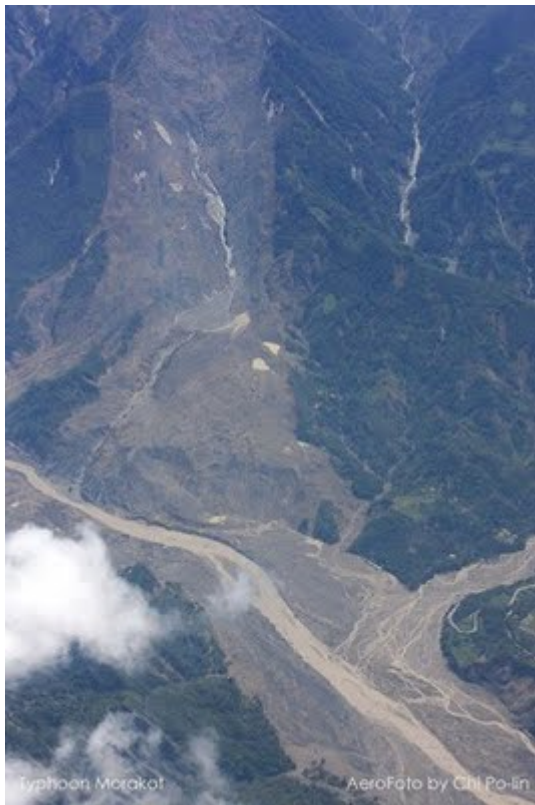
小林村土石流從獻肚山奔流到小林村的詭異路徑

上圖是齊柏林先生從空中拍攝的小林村土石流，其右上角的白色線形為角埔溪的一小段；中間偏右的Y型山溝即為DF007，Y所夾的岩塊則為滑塊3(參閱上一篇文章)，仍然完整的保留著。DF007的左側綠色部份則為未受土石流掩埋的滑塊2，隱約可見到其順向坡滑動的部份。DF006則全部被埋在土石流底下(DF006及DF007為水保局發佈的土石流編號)。

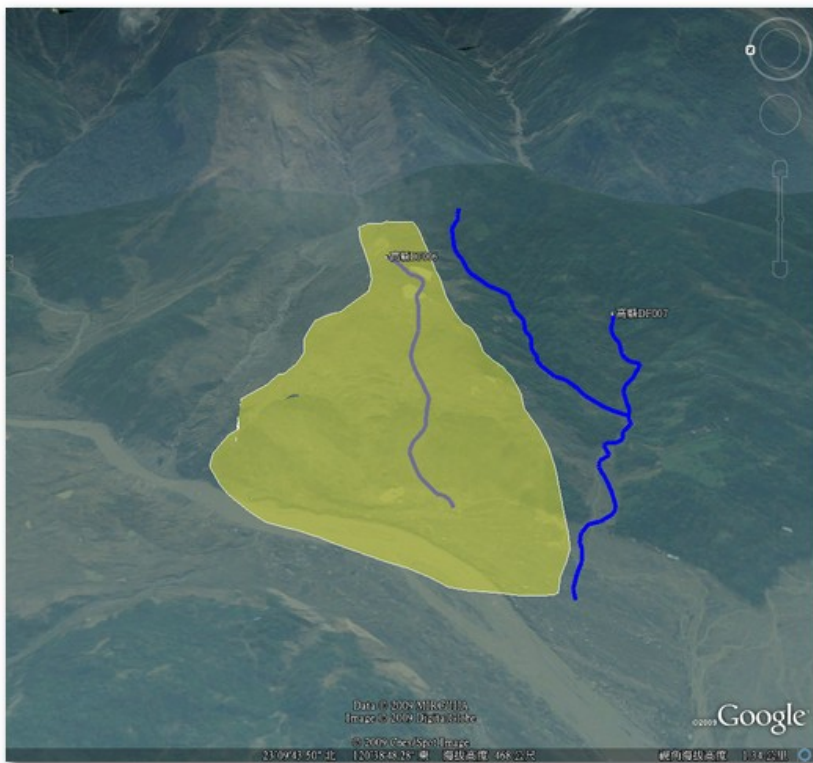
(資料來源:水土保持局)

小林村土石流並未如預測的從 AC 線啟動，其原因何在，值得深入研究；假定土石流從 AC 線啟動，則小林村將可逃過這一次的劫數，因為有岩塊 2 這條天然導流堤保護著的關係。

從衛星影像上觀之，一般將會推測小林村的災變，最可能從 A 及 C 啟動，因為滑塊 5、6、8、及 3 係處於不穩定狀態，所以它們最可能成為土石流的先鋒。

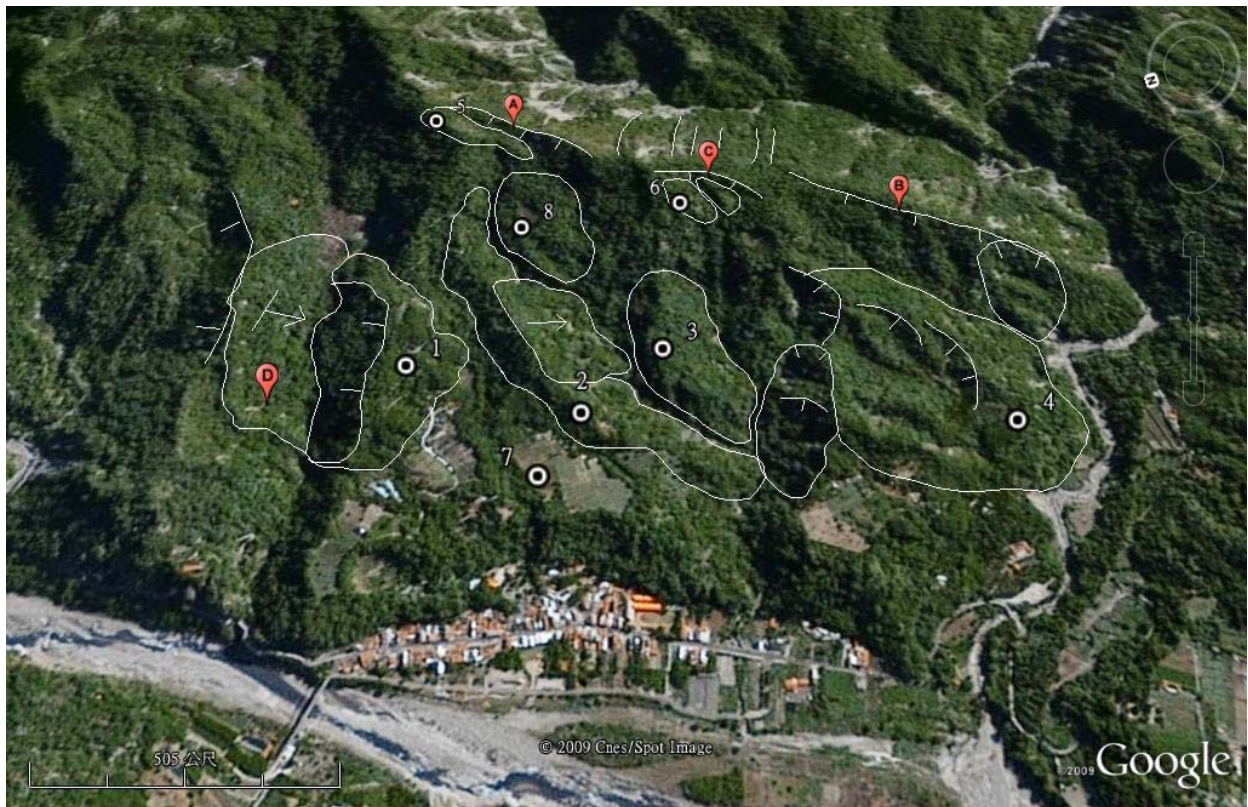
小林村土石流的堆積區，幾乎完全存留在 DF006 上及其兩側，將 DF006 掩蓋於下，也就是覆蓋在高階堆積扇上(見上圖中的三角形地帶)。這兩個堆積扇之所以重合在一起，應有其成因上的意義。

因此，我們可以還原它們以前是同一條溪溝時的狀況，如上圖所示。圖中的 A 點就是它們由合而分的位置。這樣的解釋已經明白的回答了高階堆積扇(D) 的土石，其來有自，也就是古堆積扇 D 的土石係來自 J 及 CA，即 J 為發源地，CA 為流通段，而 D 為堆積區。

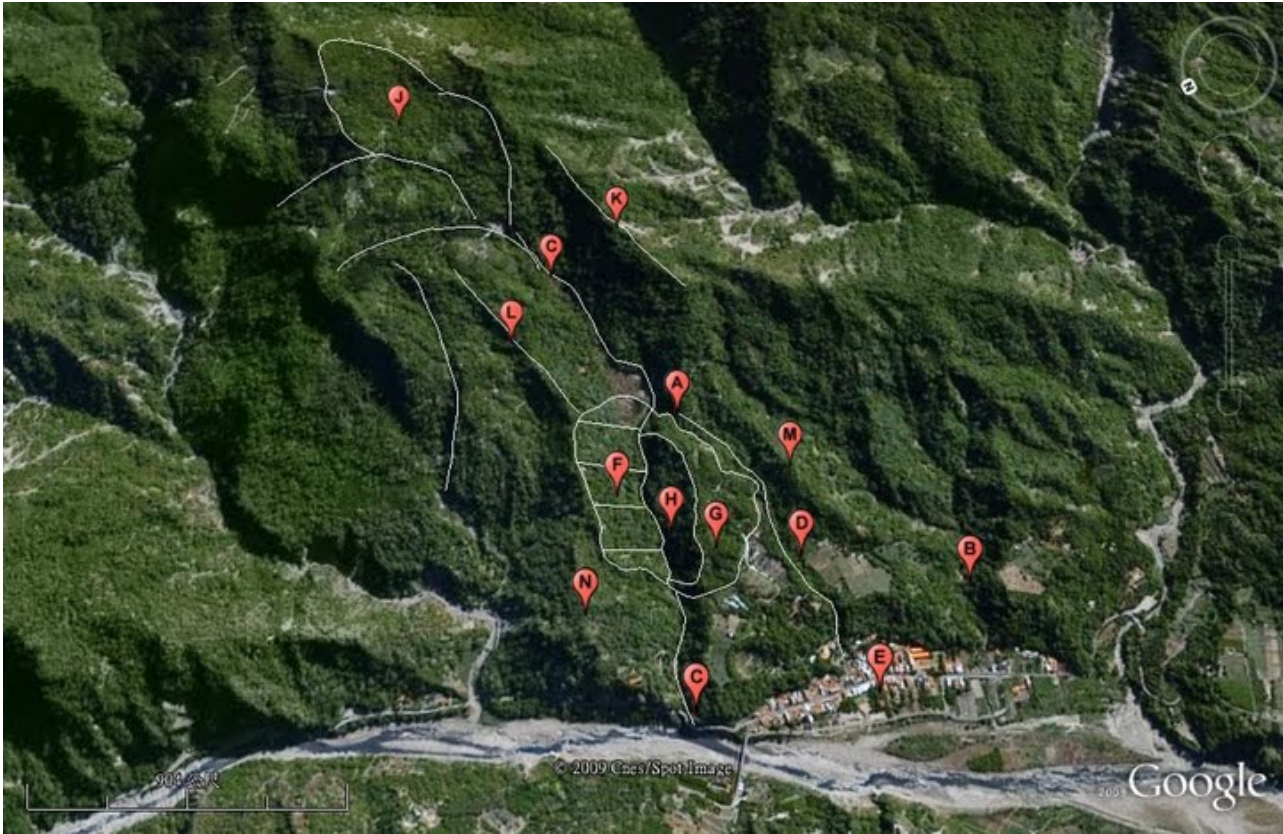
我們回到下圖，特別注意滑塊 1 乃是順向坡滑動的產物，它將野溪的河道堵塞，結果迫使野溪的下游向左偏轉(即凹向北方)。原來在滑動之前，這條野溪的上游就是 DF006 的上游；也就是說野溪的上游與 DF006 本來就是同一條溪溝的，也就是連成一氣的。

這一次小林村土石流的發生，顯然是歷史的重演，它是依照 J、C、A、D、E 的順序一路下來，掩埋了小林村，最後才停積在楠梓仙溪的河床上，然後被洪水將部份堆積物加以沖平。可見，天然災害的發生有走回原路的趨勢，所以從遙測影像上辨認古災害，是防災工作上非常重要的一種方法。
