三、滲流模擬分析與綜合評估

3.1 庫水位提昇之滲流模擬

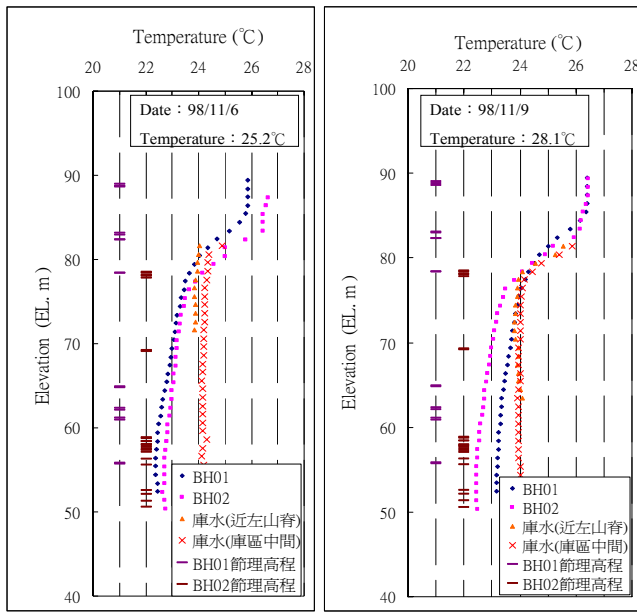
圖十四 秋季溫度剖面量測結果

由溫度剖面量測結果顯示，左壩座隔幕灌漿兩側補充鑽探 (BH01與BH02) 溫度剖面量測結果皆與目前庫水相關性低，雖不能排除有局部通道的可能性，但由調查資料顯示庫水經由左山脊滲流之可能性不高。另在四次的量測結果中，可發現BH02孔在不同季節的二次量測結果，其溫度分佈約略相同，BH01孔則隨氣候變化有較明顯之溫度改變 (N5-1亦同)，推測隔幕灌漿下游側BH01孔之溫度可能另受其他水源 (如左山脊上游水源) 影響，而隔幕灌漿上游側BH02孔之溫度剖面因受到隔幕灌漿與左山脊之區隔，量測結果較不受氣候影響。

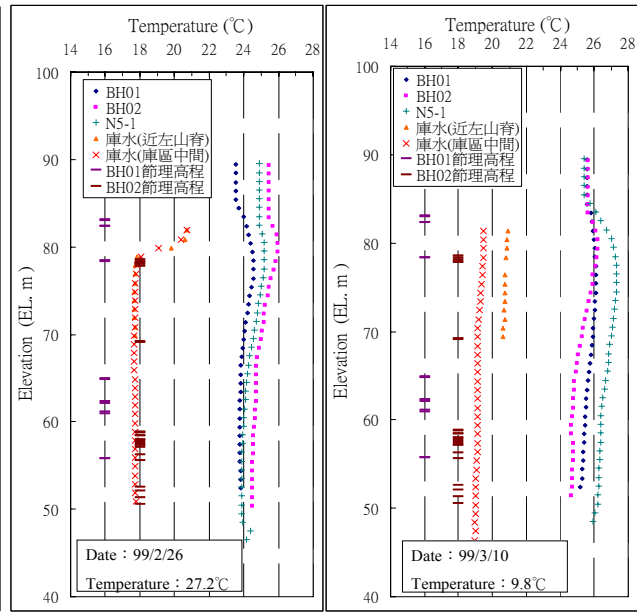
圖十五 冬季溫度剖面量測結果

響，而BH02則受到隔幕灌漿阻隔，與庫水較不受氣溫影響。為驗證上述對於溫度剖面量測結果之觀察，另於不同季節再進行兩次溫度量測，兩次量測期間或不久前均有寒流，結果如圖十五所示，本次增加了N5-1之量測，結果顯示隔幕灌漿下游側之量測結果在不同日期之量測有明顯的溫度變化，而上游側之BH02則依然呈現較為穩定的現象。另比較不同季節之量測結果，冬季庫水溫度與先前量測結果比較下降5~7°C，但水位觀測井溫度則無下降，與庫水溫度變化之趨勢不同。

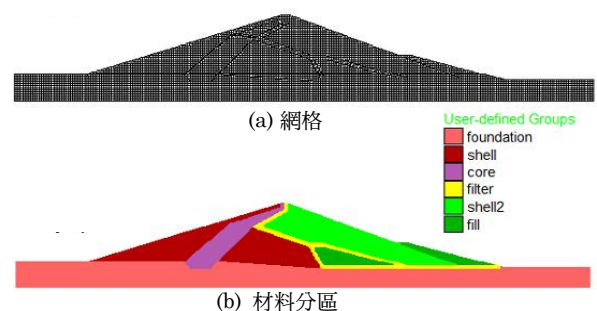
圖十六 壩體各材料分區

進行數值模擬之前，本研究先行進行逆推分析，其目的在於獲得吻合目前壩體滲漏量 (以庫水位在標高EL.82m為對象) 之材料分區滲透係數組合，材料分區設定如圖十六所示。圖十七之數據即為逆推分析所得壩體各分區之滲透係數。數值模擬結果如圖十八。
