小林村災變之地質背景探討

李錫堤 董家鈞

Geological Investigation on the Catastrophic Landslide in Siaolin Village, Southern Taiwan

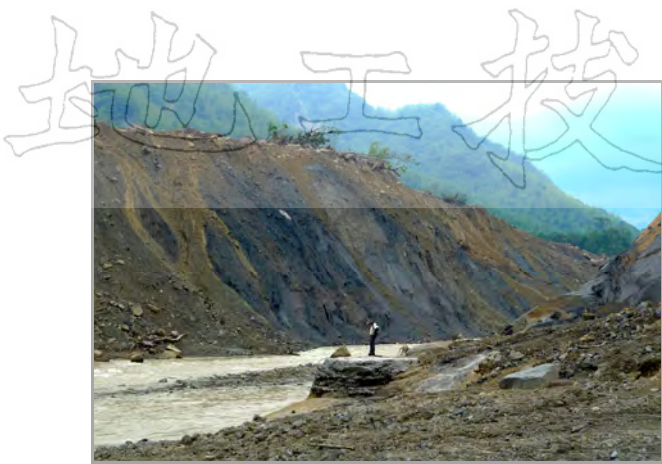
2009年9月9日再赴現場，對坡腳地形與崩積物做近距離之觀察與攝影，提出進一步之看法(李錫堤, 2009b)。此次勘查結果瞭解村落及後方山坡崩積物不多，且當時之旗山溪河床已刷深至相當於災前之高程(圖二)，而當時仍散布漂木之原村落位置亦僅高出河床約10公尺，故原村落之房舍在8月9日早上遭山崩掩埋後應隨即在堰塞湖潰決時沖刷殆盡。爾後若進行開挖，可能不易再找到被掩埋之房舍。

圖二 旗山溪中殘存的天然壩現況(2009.09.09)。圖中人站處是楠峰橋橋台的遺跡，以此當參考點可知當時之旗山溪河床已刷深至相當於災前之高程

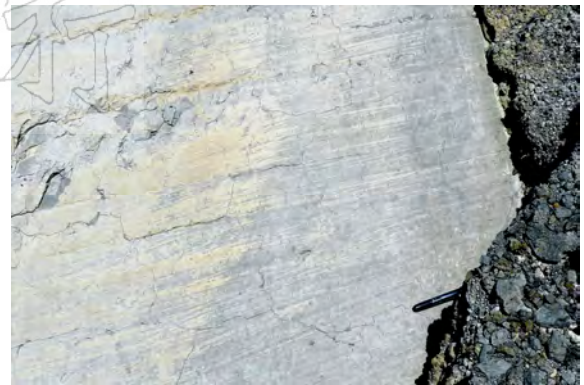
圖五 堆積物下方的砂岩面上偶有新鮮的擦痕以側傾角15度向下游方向傾斜

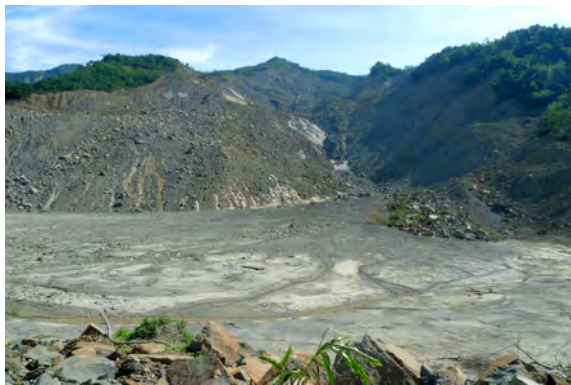
圖三 由590高地東望崩塌區；下半是崩塌後形成的沖積扇，上半山溝左側是砂岩面構成的順向坡，山溝右側及崩塌區最上部是鹽水坑頁岩的分布

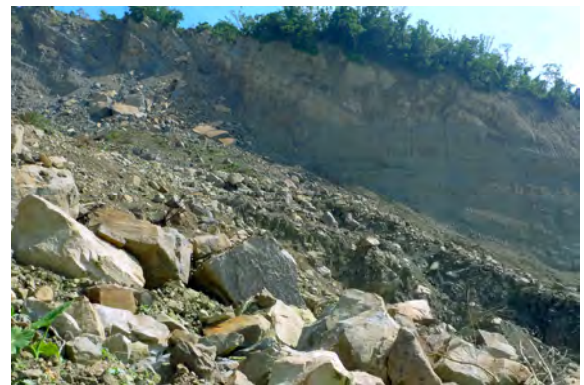
圖六 南側大削壁基本上是一剪裂或小斷層；上半壁是傾斜向西南的頁岩層，下半壁則是帶有滑痕的舊崩積層

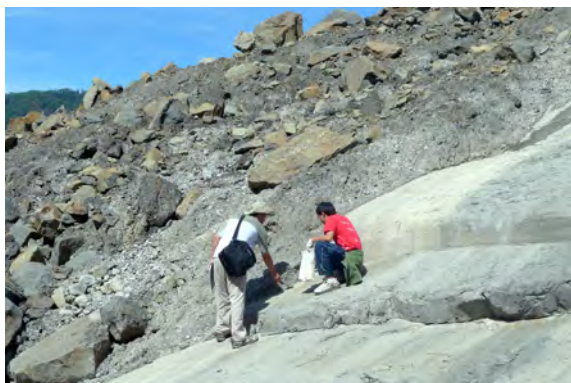
圖四 砂岩上方的堆積物是以粗顆粒在上而細顆粒在下的倒轉粒級層呈現

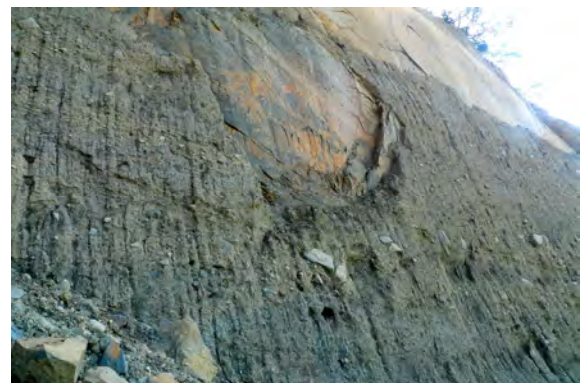
圖七 大削壁上的舊崩積層極薄，局部僅數公分厚或直接露出削壁上的頁岩

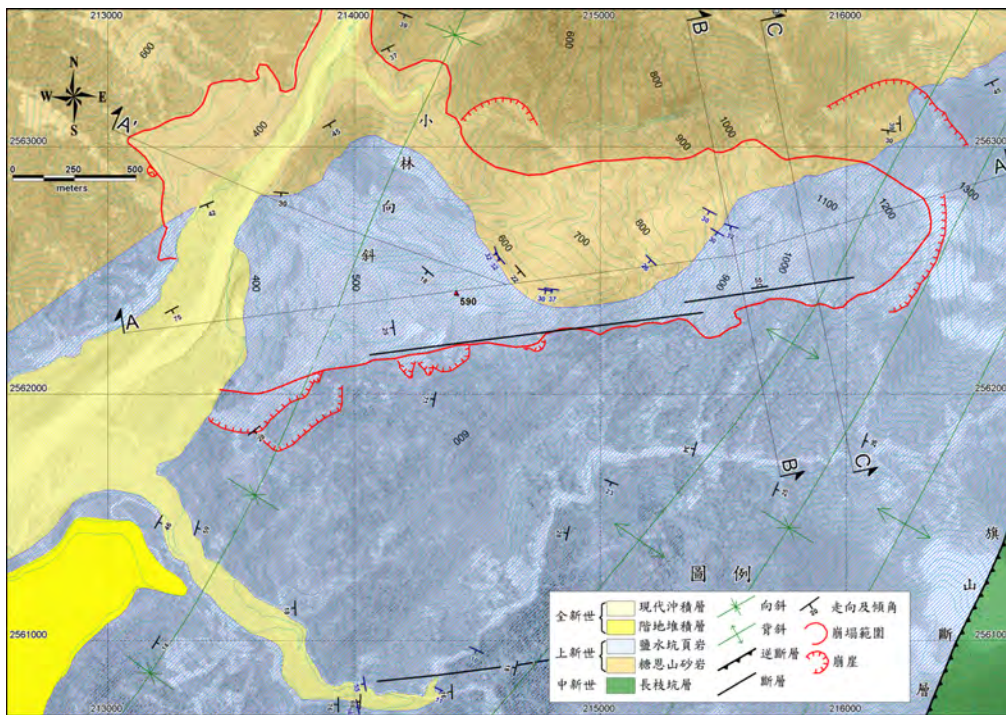
圖八 小林村新測地質圖

此地質圖與原有的地質圖在山崩滑動區附近有很大的不同，這是調查點多寡與比例尺大

原地質圖上的甲仙斷層在新地質圖上暫不採用，因為剖面分析的結果顯示我們不須使用斷層來解釋此區地層的三維分布。縱然在野外調查時有疑似斷層帶的發現，經分析後我們更

相信該斷層帶可能是糖恩山砂岩與鹽水坑頁岩間的層面斷層 (bedding fault)。

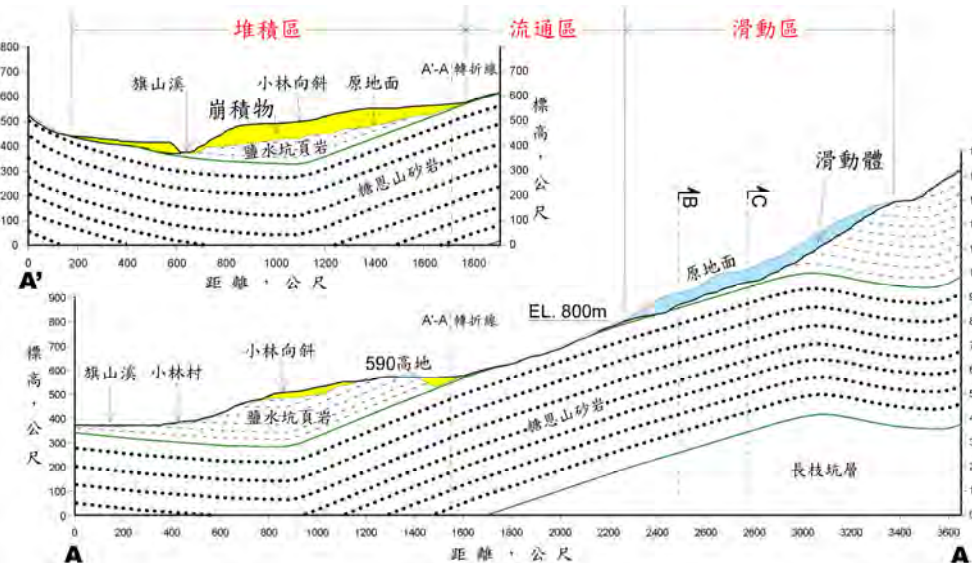
圖九 小林村地質剖面圖A-A與A'-A

在地質圖製圖的過程中，地質剖面分析與平面上的展圖是交替進行的。代表性剖面包括：A-A、A'-A、B-B及C-C，位置如圖八所示。最後確認之地質剖面如圖九及圖十。此等剖面分析結果，我們確認了此次山崩的滑動區，甚至崩崖以上到標高1,445的山頭，均為鹽水坑頁岩的分布。

在本文完稿前，我們及時取得由農林航空測量所測製的災後DTM。此DTM提供了本文驗證地質模型與解釋山崩的機會。將災後實測地形套疊在各個地質剖面上(見圖九及圖十)，吾人可以清楚地看出滑動區與堆積區的深度分布。此結果正如野外調查所知的：

此岩楔在崩前已呈虛懸狀態，這很容易從剖面分析結果瞭解(見圖九)。地質弱面加上地形砍腳情況，使此楔形岩體/舊崩積層在崩前即已處於非常不利的狀態。

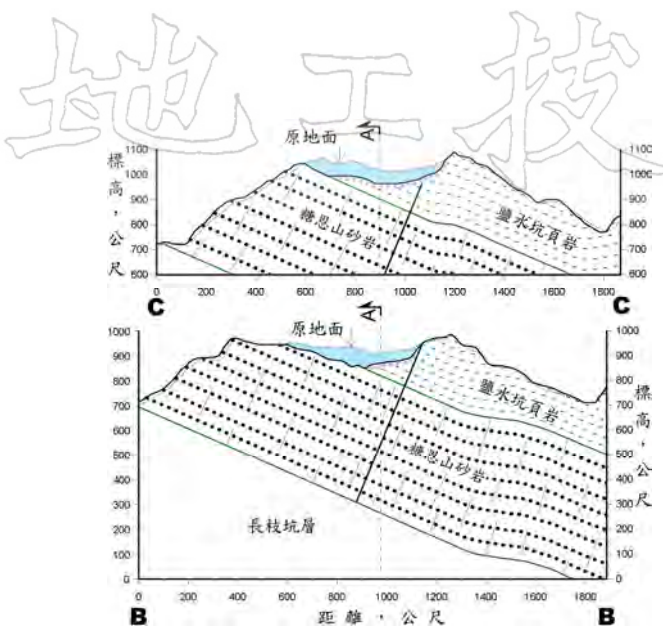
圖十 小林村地質剖面圖 B-B & C-C

地質構造上，滑動區之地層層面呈西北西-東南東走向並向西南南傾斜約22~32度，有一組近東西向之較顯著節理，並有一組相似走向之剪裂或小斷層向北傾斜約55~75度。北側地層層面與南側東西向節理暨小斷層共同構成一組向西傾斜之不利岩楔。圖十顯示了崩塌體的三角形斷面與層面暨節理的關係。圖十一是在590高地上向東取景並拉近(zoom in)的一幅影像，顯示了南側(右邊)大削壁及北側(左邊)砂岩順向坡，河溝一帶則堆積著崩積物使崩塌谷的底部變得比較圓緩。

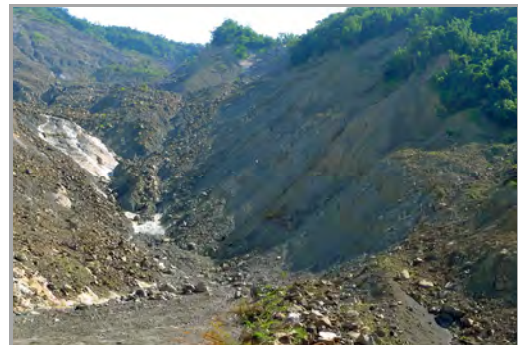
圖十一 南側大削壁與北側順向坡共同形成一不利岩楔
