工程案例回顧與熱門議題報導

東部鐵路山里隧道工程概述

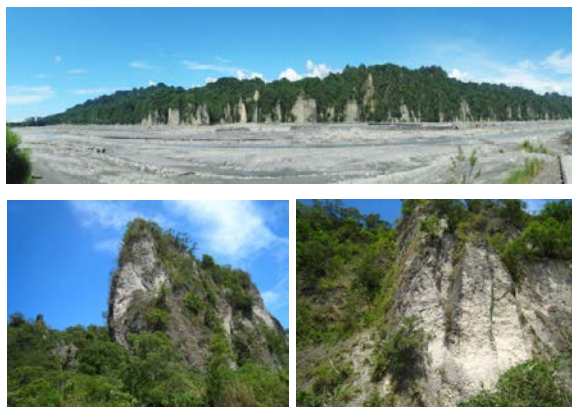
圖四 卑南山礫岩

山里隧道長度約5,300m，沿線除洞口及淺覆蓋段為沖積層或崩積層，其餘均位處第四紀卑南山礫岩(圖四)，為台灣地區少見之純礫岩隧道案例。

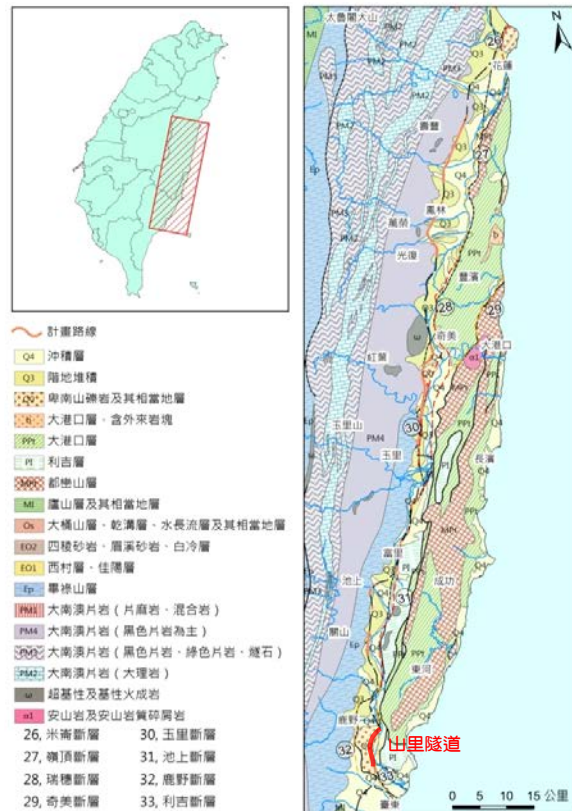
圖五 山里隧道附近區域地質圖

山里隧道沿線所經之卑南山礫岩(圖五) 主要由來自臺東縱谷西邊中央山脈變質岩區膠結不佳的礫石及砂、泥組成，礫石材料主要為變質砂岩、石英片岩、結晶石灰岩、變質基性火成岩等，岩體常夾有裂隙，滲透係數k值較大(透水試驗結果k值約 1.1×10^{-6} m/s)，含水量高時易軟化。依行政院公共工程委員會「台灣地區隧道岩體分類系統(PCCR)」，隧道沿線屬D₁至D_m岩類。卑南山礫岩層位於利吉層上方，並受卑南山斷層與花東縱谷斷層影響，岩層中存在較多剪裂面，致使礫岩層原已膠結部份受到擾動而多鬆散，開挖時易掉落。

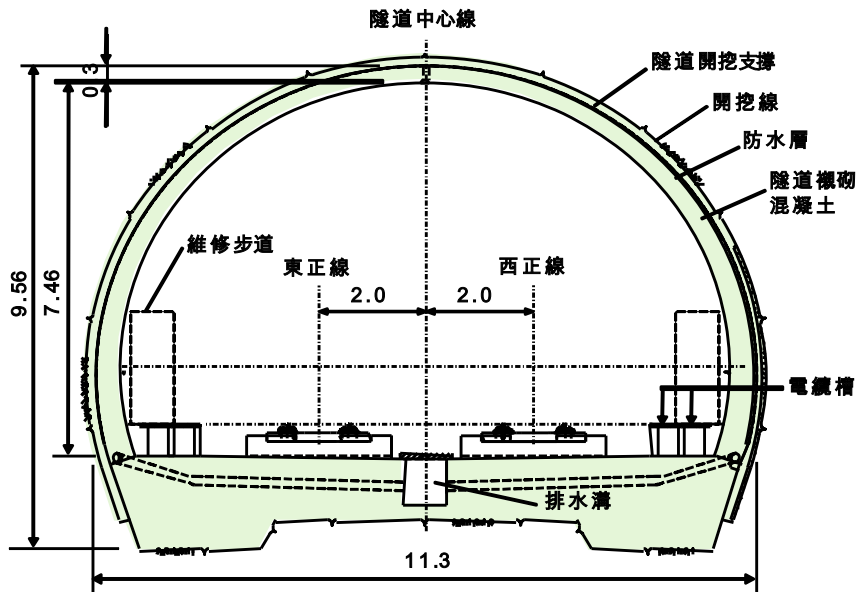
圖八 山里隧道標準段斷面(無仰拱)

隧道襯砌結構採排水隧道設計，斷面配合開挖型式分為無仰拱及有仰拱等兩種，頂拱襯砌厚度0.3m(圖八)。隧道斷面防水設計為隧道頂拱及側壁鋪設防水層，防水層底部設置縱向盲溝收集隧道外地下水。

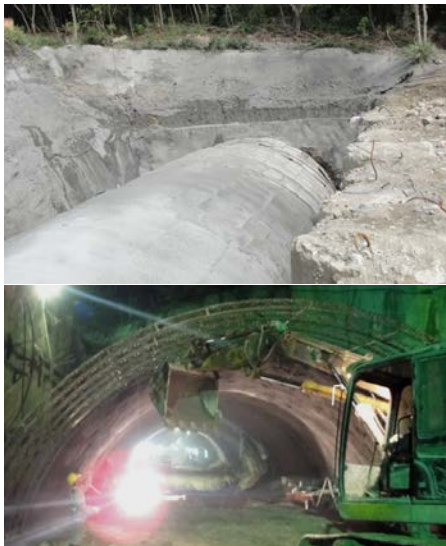
圖十 山里隧道A工區過河段頂蓋工法施工

針對隧道過河段A、B工區(圖九)，兩處野溪上游地勢陡峭，每遇暴雨時洪流迅速宣洩並挾帶大量土石，為確保該區段於汛期之施工安全並提高施工效率，採用上半明挖下半鑽掘之頂蓋工法(圖十)進行半半施工。另於卑南溪工址上游鸞山大橋處裝設超音波水位自動水位觀測系統(圖十一)，並與水利署第八河川局建立防汛聯防機制，透過網路回傳數據至工務所，如遇颱風、豪大雨或卑南溪溪水異常暴漲超過警戒水位值時，立刻通告施工人員撤離，確保汛期施工安全；山里隧道於施工期間曾成功通知撤離施工人員共計6次。

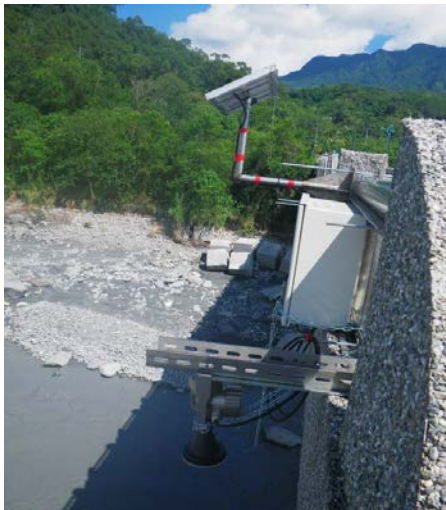
圖十一 鸞山大橋自動水位監測系統

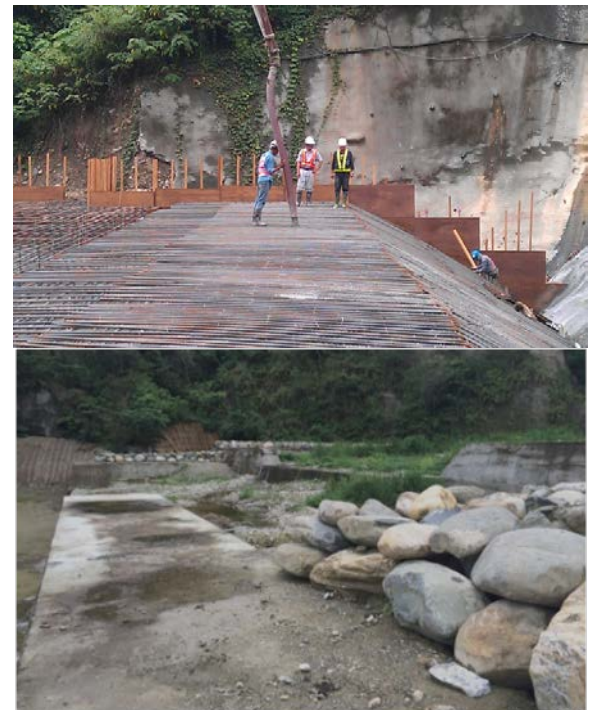
圖十三 隧道過河段固床工施工及完成情形

此外，考量過河段A、B工區之隧道覆蓋較淺，且受土石流潛勢威脅，故於該區段之隧道上方新建3處固床工(圖十二、圖十三)及攔砂壩工程，其中固床工下方以全套管基樁保護隧道結構(圖十二、圖十四)，減少淺覆蓋處之沖刷，使行車更加安全。

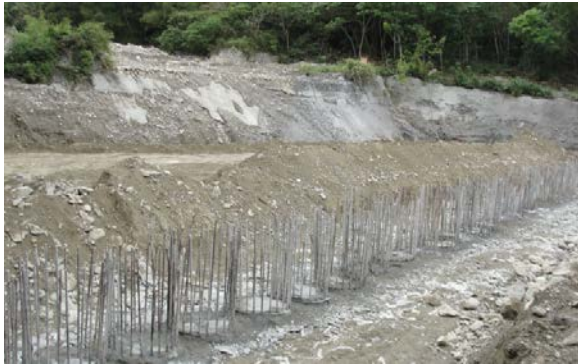
圖十四 隧道過河段固床工之全套管基樁

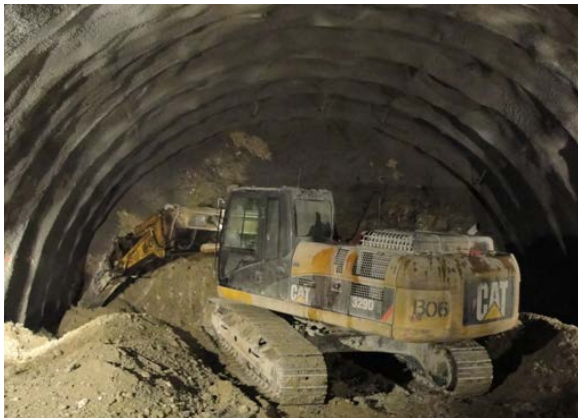
圖十五 新山里隧道機械鑽掘開挖

在隧道工法方面，為減少隧道開挖對鄰近地層及舊山里隧道之擾動，新山里隧道以機械鑽掘開挖方式(挖掘機及破碎機，圖十五)進行開挖工作；另考量開挖斷面較大，開挖時以分階開挖工法施作。

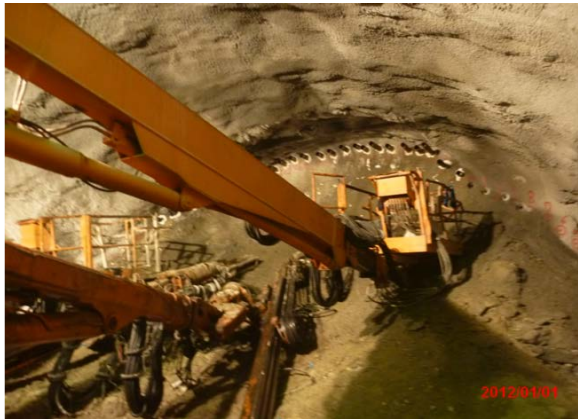
圖十六 新山里隧道施工中前進探查鑽孔

隧道開挖時，搭配進行施工中前進探查鑽孔(圖十六)以提高開挖面前方地質條件之掌握度，另配合現場地質師即時給予之建議進行施工，並佈設系統化之隧道監測系統以掌握地盤變化行為，進行On-going Design，預防隧道災變及提升施工安全。隧道上半斷面開挖施工期間曾遭遇6次抽坍(圖十七)，推估係因岩盤開挖解壓、地下水入滲致岩盤軟化等影響所致。

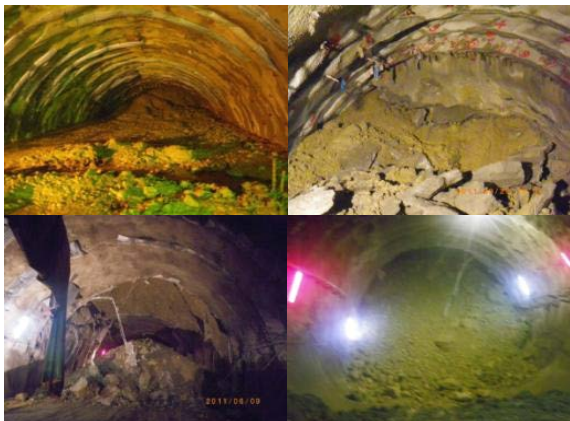
圖十七 山里隧道上半斷面開挖遭遇抽坍
