台東利吉混成岩及無根山，與富理逆斷層

洪如江*

一、台東利吉混成岩及無根山

二、富里逆斷層

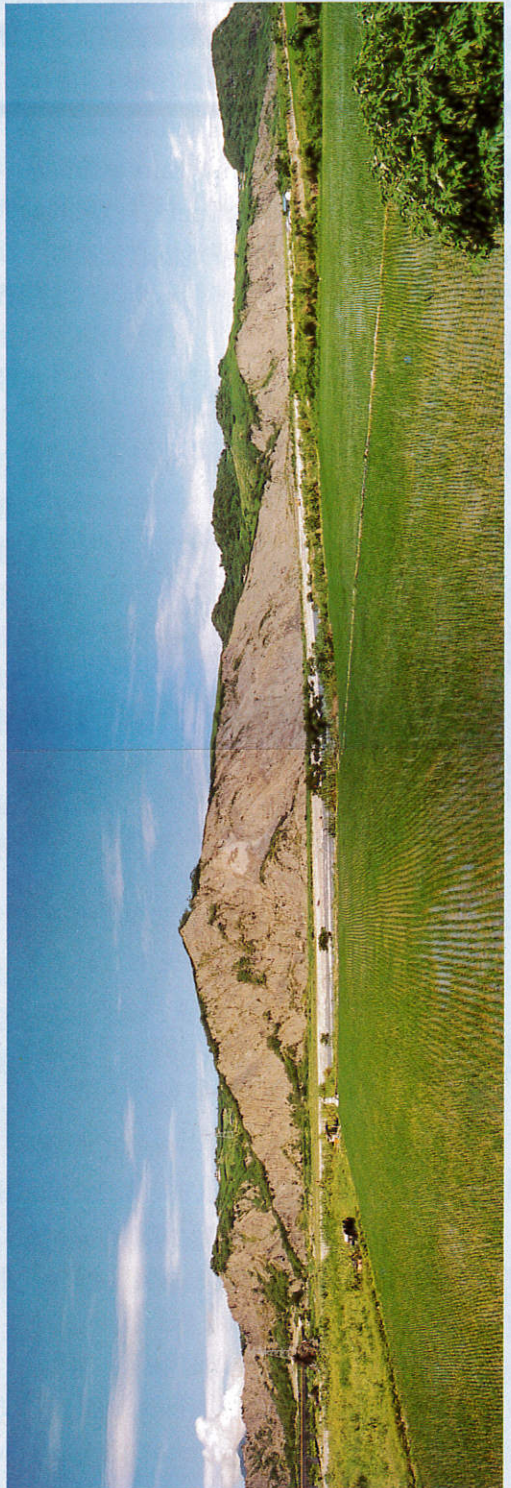
照片1.1 利吉橋東端至虎頭山間的利吉混成岩（混同層）露頭及無根山

照片1.1：利吉橋東端至虎頭山間的利吉混成岩（混同層）露頭及無根山

照片左端，依稀可以看到利吉橋，右端可以看到虎頭山，利吉混成岩在卑南大溪的東岸充分展現。當時，艷陽強光直射利吉混成岩坡面，因此，混成岩坡面的顏色在照片上沒有像實際上的那麼灰暗。利吉混成岩之易於侵蝕，由照片可見一般。

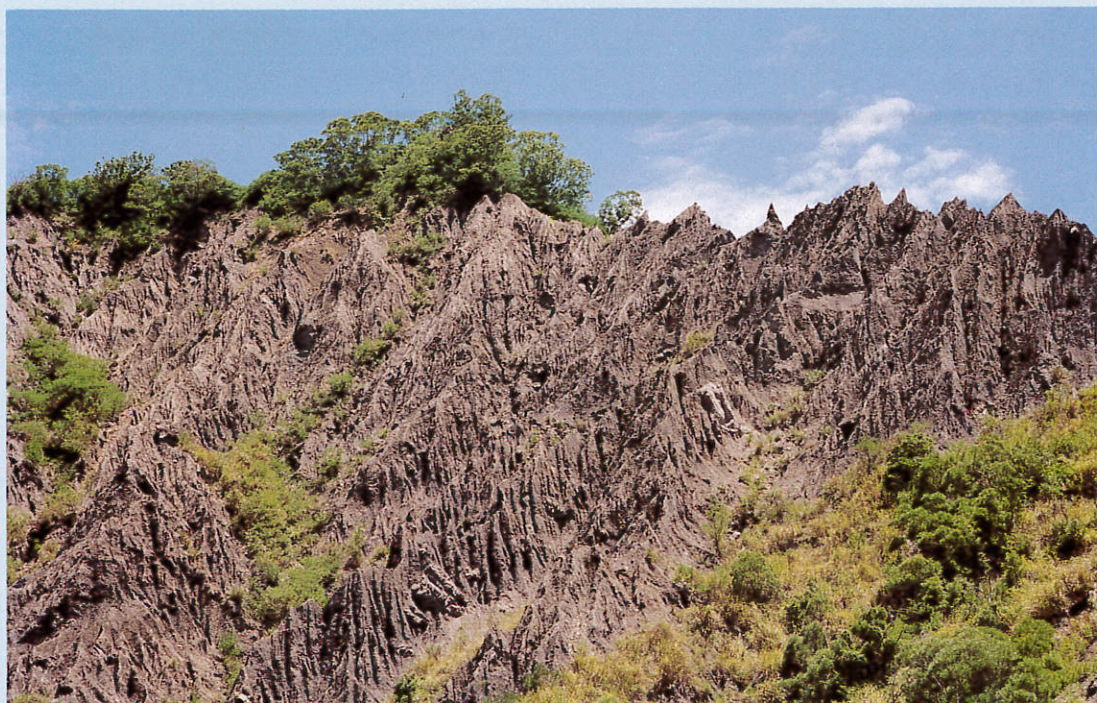
照片1.2 利吉混成岩被侵蝕成惡地，台東利吉橋附近（底片編號2881-35）

照片1.2：利吉混成岩被侵蝕成惡地

利吉混成岩，極易被侵蝕成惡地之地貌，在其坡面上，植物難於久留，裸露反而成為常態。邊坡保護相當不易。

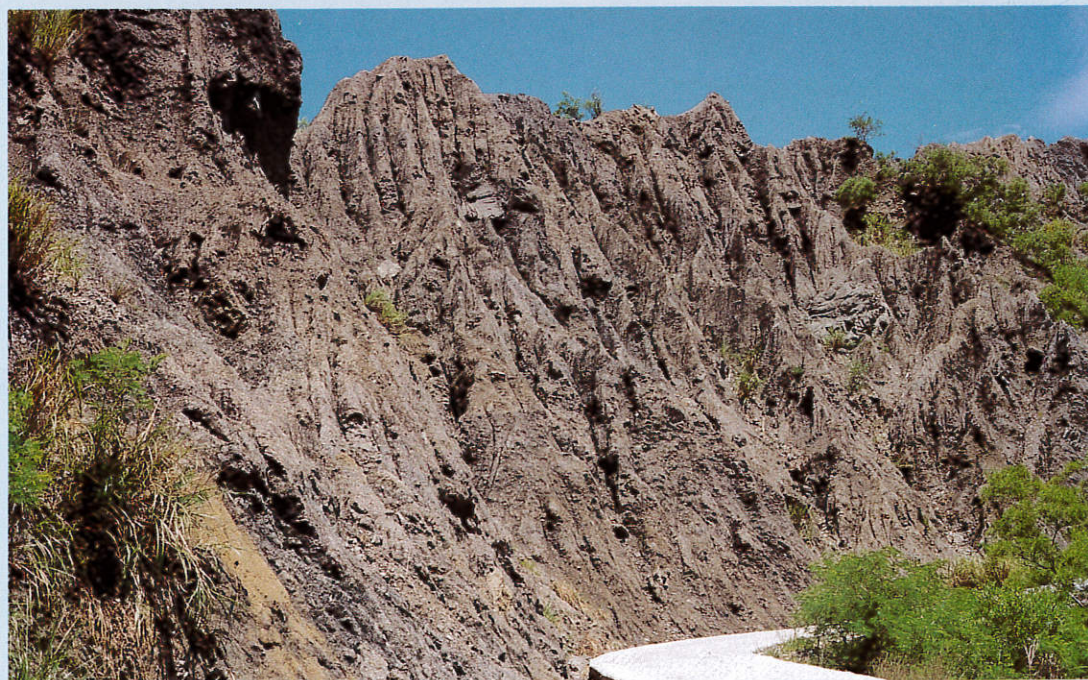
照片1.3 利吉混成岩坡面裸露之情形，台東利吉橋附近（底片編號2889-1）

照片1.3：利吉混成岩坡面裸露之情形

照片中有一小路，可通小車，其路坡完全裸露，很難植生，也很難加以保護，只好隨塌隨清。

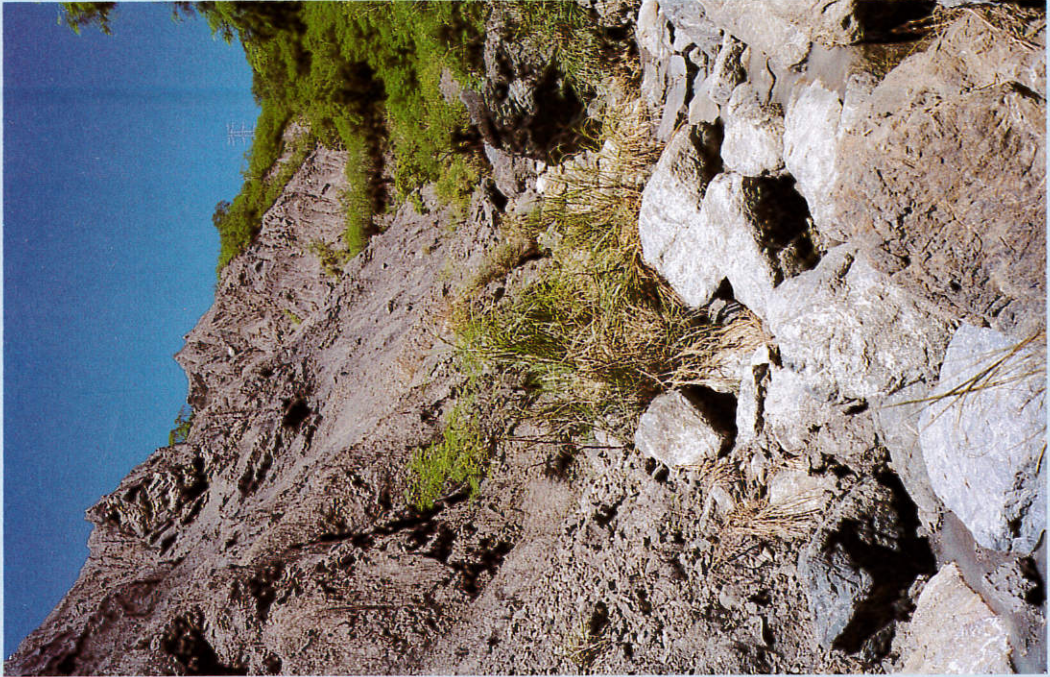
照片1.5 利吉混成岩侵蝕中堆滿滾落之各色岩塊
(底片編號2889-*5)

照片1.5：利吉混成岩侵蝕溝中堆滿滾落之各色岩塊

利吉橋東端附近蝕溝中堆滿滾落之岩塊，其顏色有白、灰、綠、褐、等多種，代表不同之岩性與不同之來源。

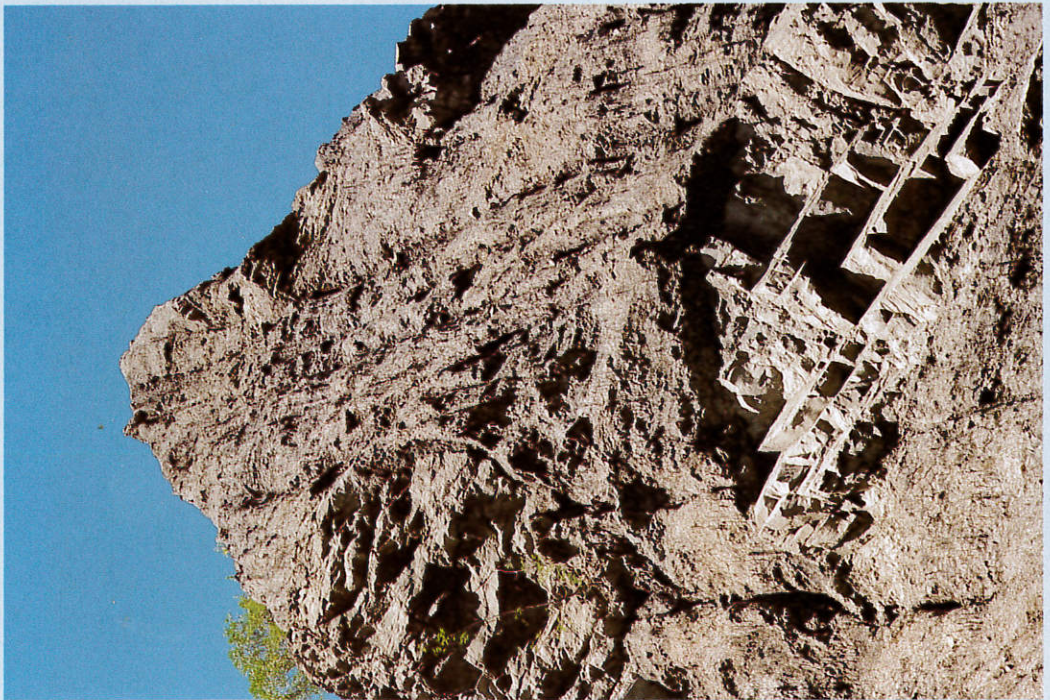
照片1.4 利吉混成岩中夾岩塊之情形
(底片編號2889-10)

照片1.4：利吉混成岩中夾岩塊之情形

利吉橋東端附近蝕溝坡頂之利吉混成岩露頭，明顯可見基質泥夾有岩塊之情形。

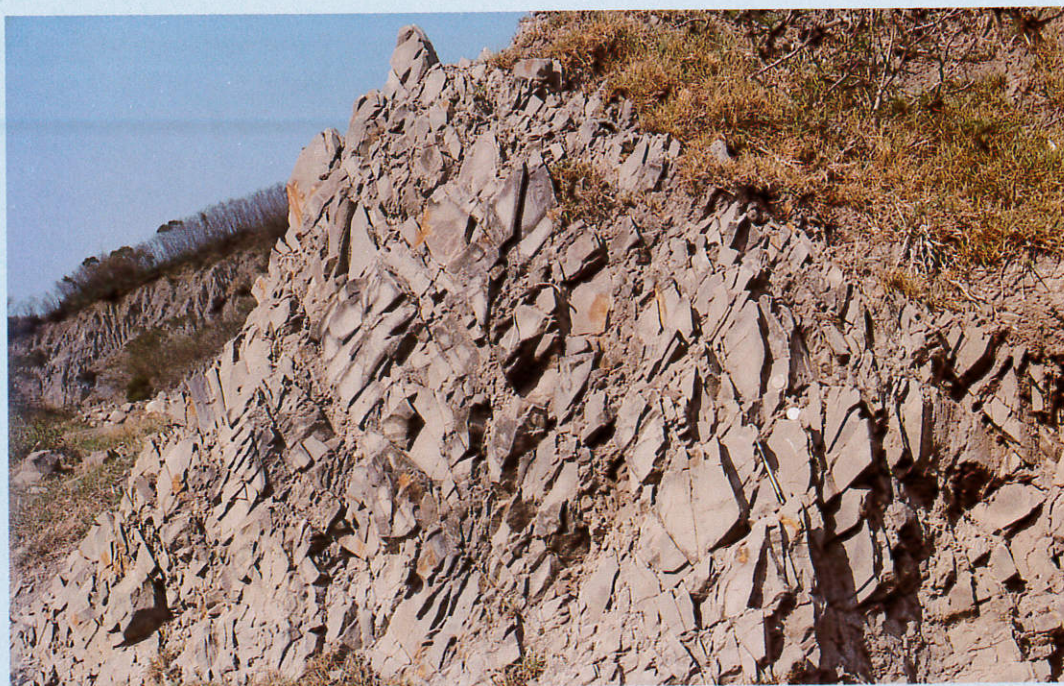
照片1.6 利吉混成岩中所夾岩塊受力破碎之一例(底片編號4258-7)

照片1.6：利吉混成岩中所夾岩塊受力破碎之一例

利吉混成岩中所夾岩塊，頗多嚴重破裂，顯示曾受相當高的圍壓及剪切作用。也因此可以主張利吉混成岩為一種構造型者。

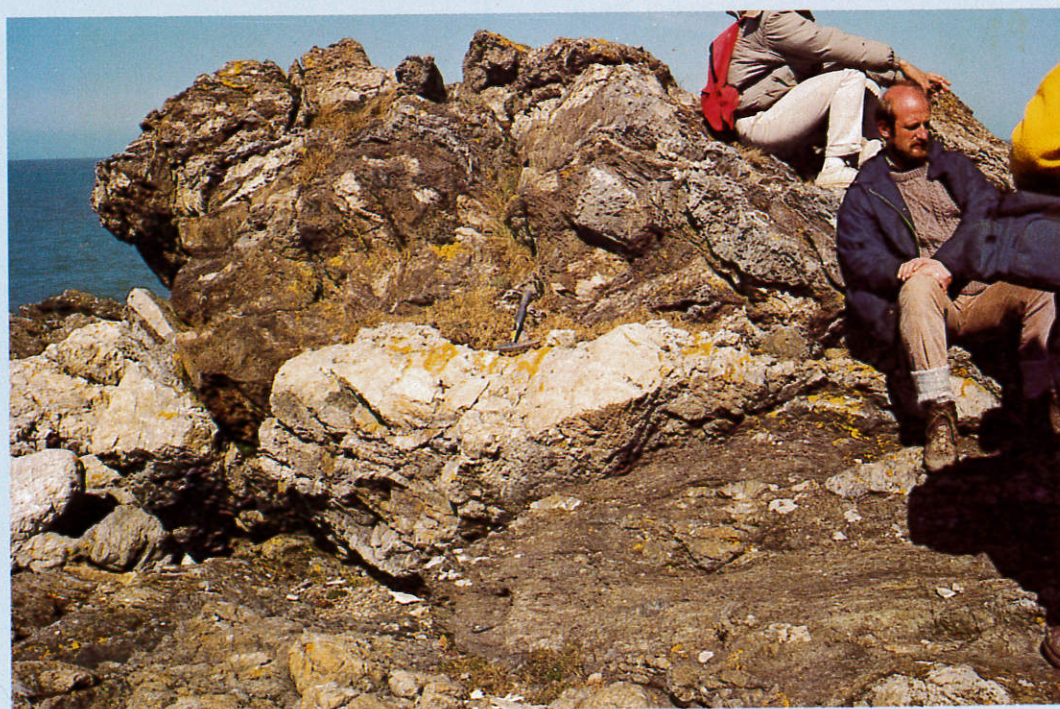
照片1.7 英國北威爾斯安哥西(ANGLESEY)地區之混成岩(Mélange)
(照片編號C-19, 洪如江攝於民國78年4月初)

照片1.7：英國北威爾斯安哥西(ANGLESEY)混成岩

英國北威爾斯安哥西(Anglesey)地區之混成岩，由於是全世界最早被發現且被稱為Mélange者(Greenley, 1919)，故當筆者於民

民國78年4月赴英國參加第二屆中英地質會議及其會後地質考察時，即拍攝不少張照片，茲收錄其中一張於本文之中，作為比較，由照片（及現場）可見，其所含岩塊之比例頗高。英國倫敦大學學院 (University College London) 與帝國學院 (Imperial College London) 多位教師引導至此一地點詳加說明，在此誌謝。

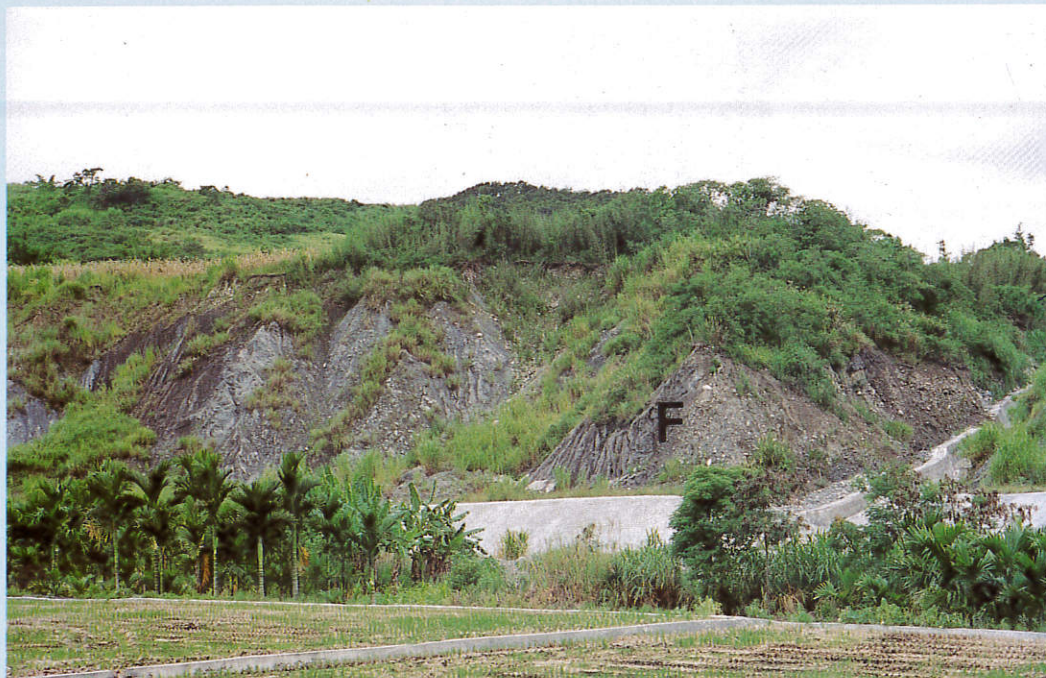
照片2.1 富里逆斷層的遠照，F 即為斷層面(底片編號7110-11)

照片2.1：富里逆斷層的遠照

由斷層對岸拍攝。照片右端可以看到一侵蝕溝，溝底已建一混凝土溝。照片中，距右邊線約三分之一的地方就是逆斷層所在。

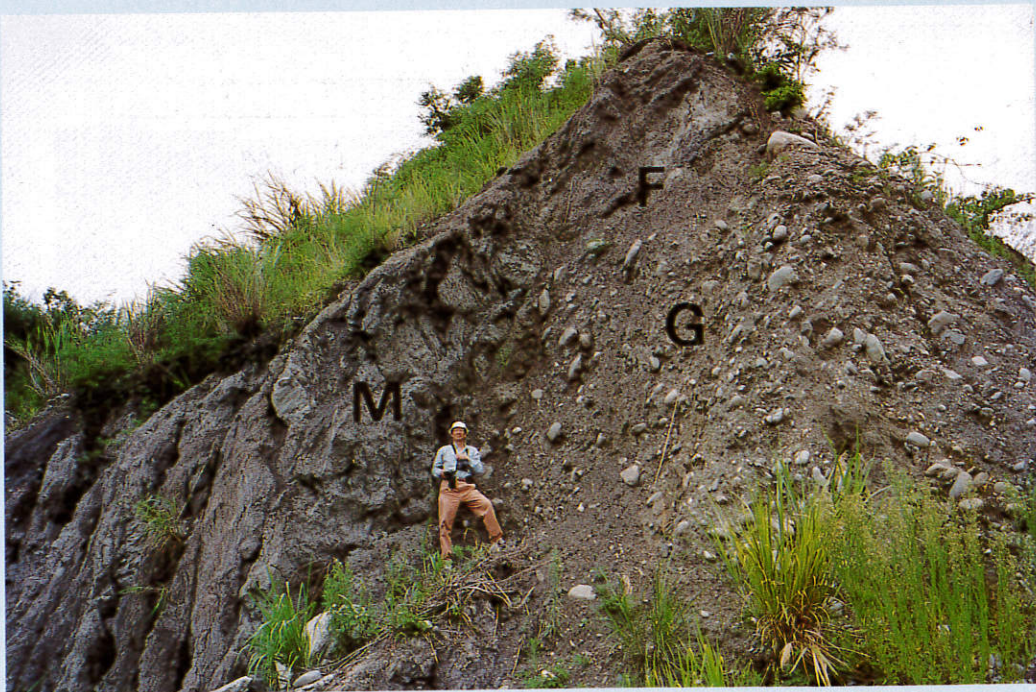
照片2.4 富里逆斷層的近照，方中權先生站立在斷層面 (F) 處，G為礫石層，M為混成岩 (Mélange) (底片編號7101-29)

照片2.4：富里逆斷層的近照

照片中，逆斷層之斷層面係由左下角向右上角延伸，方中權先生站立在斷層面之處。

由照片可見混成岩已逆衝到礫石層之上。

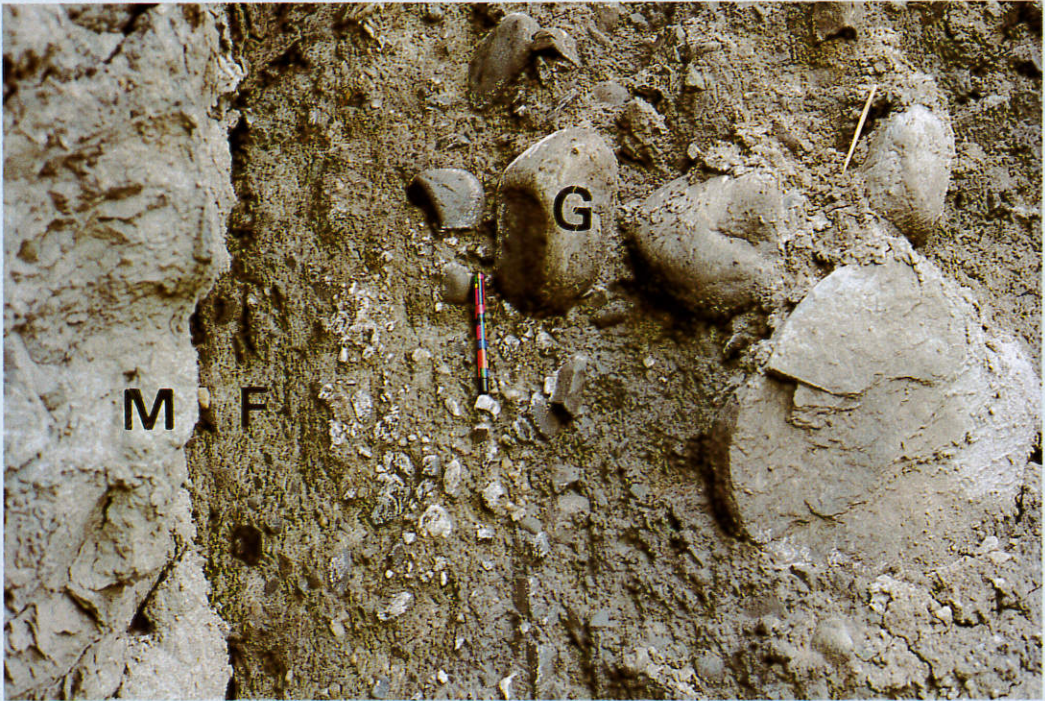
照片2.5 富里逆斷層面的極近照，F為斷層面，G為礫石（底片編號7101-32）

照片2.5：富里逆斷層面的極近照

左邊不到四分之一的青灰色部分為混成岩。右邊佔二分之一的部分，可以看到礫石層的圓形卵石，部分卵石受逆斷層之推擠作用而破裂。照片中央至中央偏左部分（色筆所在之處），可以看到許多大小不等之多角狀破碎礫石，是為標準的斷層屑。在斷層屑與混成岩之間，以斷層泥為主，略含幾小塊碎屑。

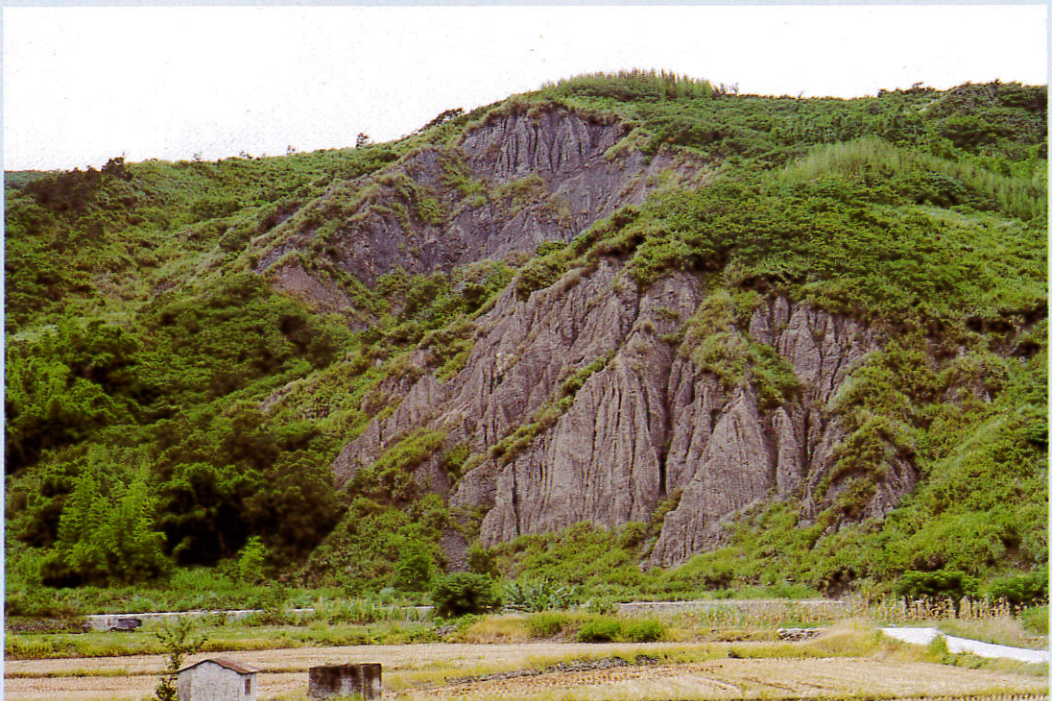
照片2.6 富里逆斷層面東側之混成岩坡面，已被侵蝕成惡地(底片編號7110-9)

照片2.6：富里逆斷層面東側之混成岩坡面

在富里逆斷層面東側數十公尺處，有一混成岩坡面，已被侵蝕成惡地，與台東利吉村所見之混成岩坡面極為相似。
