地工照片說明專欄

三義壹號隧道新建工程

一、引言

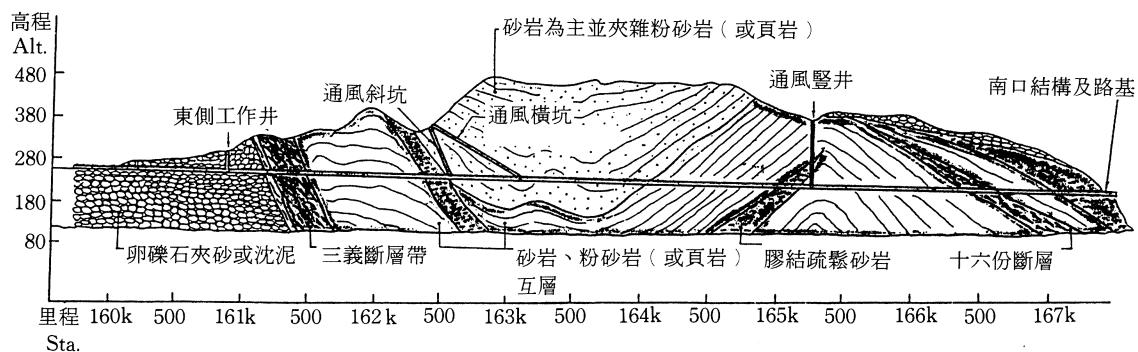
圖一 三義壹號隧道地質縱斷面示意圖

地質屬丘陵台地起伏不大，隧道覆蓋厚度介於70—250公尺之間，岩層分佈複雜，主要為卵礫石層、砂岩、頁岩及砂頁岩互層……等，一般而言，岩石強度不高，介於 150 kg/cm^2 至 400 kg/cm^2 ，其中三義斷層破碎帶（290公尺）、十六份斷層（60公尺）以及地下水等因素增加了施工之難度，隧道沿線地質縱斷面如圖一所示。

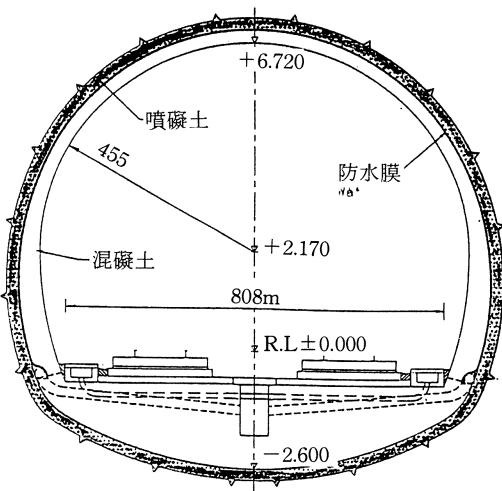
圖二 主隧道標準斷面圖

主隧道分上下半斷面開挖，襯砌隨後之一貫作業。其標準斷面如圖二所示。隧道排水均經污水處理設備處理後排放。

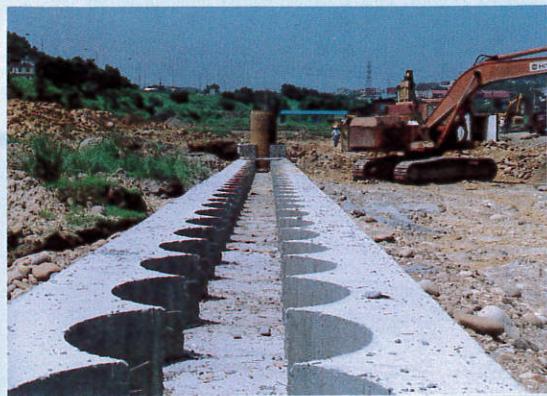
照片一 全套管排樁—導溝

照片一：全套管排樁—導溝

本區段（K159 + 980—K160 + 663.4）之地質主要為卵礫石層，地下水位高，採明挖覆蓋工法。

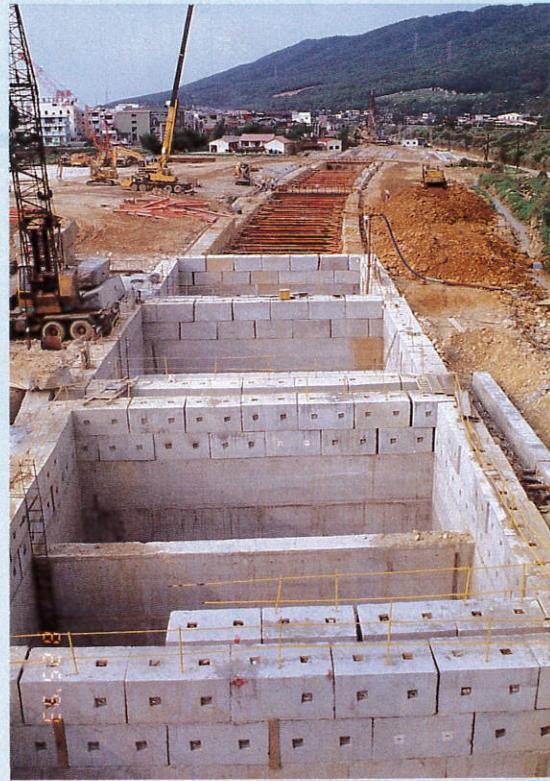
照片四 沉箱工作井及明挖覆蓋段

照片四：沉箱工作井及明挖覆蓋段

穿越高速公路臨時北洞口採沉箱工作井施工，由工作井進行隧道開挖穿越高速公路。沉箱共計四座（15.6公尺×15.6公尺），其下沉深度分別為21.5公尺—23.5公尺。

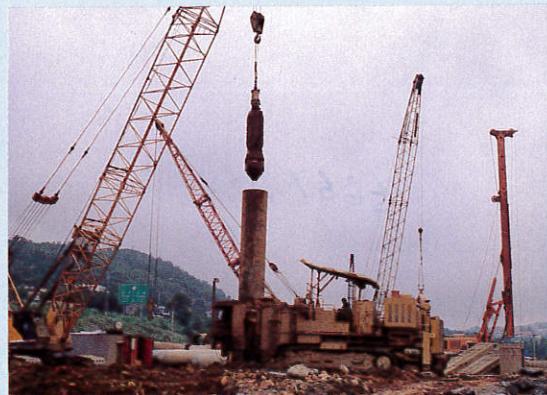
照片二 全套管鑽設

照片二：全套管鑽設

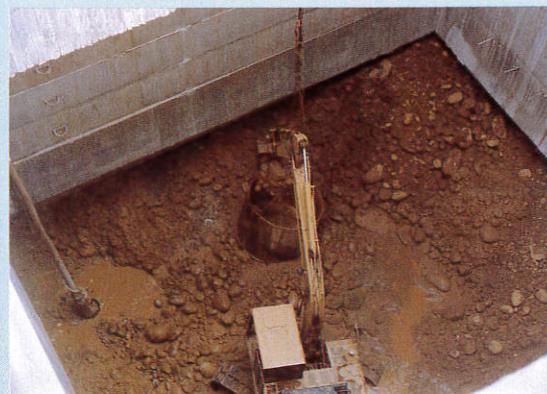
照片三 北口沉箱下沉開挖作業

照片三：北口沉箱下沉開挖作業

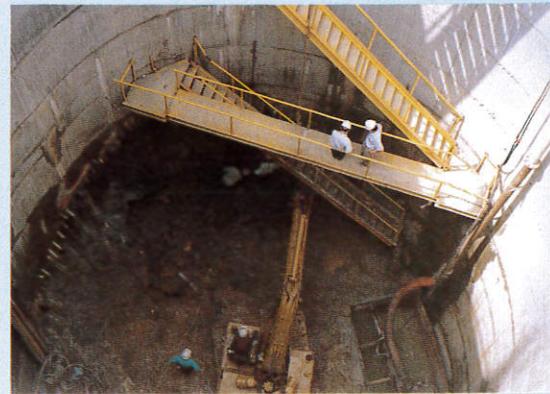
照片五 東側工作井開挖及臨時爬梯
安裝工作

照片五：東側工作井開挖及臨時爬梯安裝工作

東側工作井直徑為12.6公尺，深度為33.1公尺，地質為卵礫石層。工程初期先施作井邊周圍化學灌漿，現開挖及襯砌已全部完成。

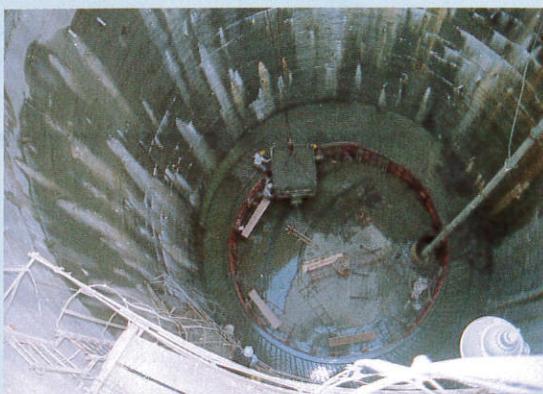
照片六 東側工作井底部襯砌混凝土
及抽水

照片六：東側工作井底部襯砌混凝土及抽水

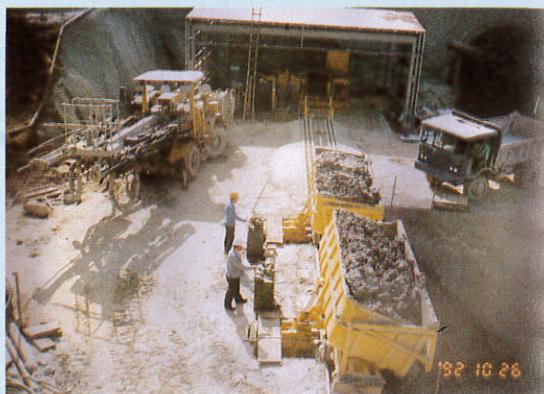
照片九 斜坑棄碴

照片九：斜坑棄碴

斜坑工作面冀期於開工一年內先行抵達主隧道，及早開始主隧道向北之開挖工作，斜坑坡度達23.6%，故裝設160kw與75kw捲揚機設備作為出碴及材料之運輸。

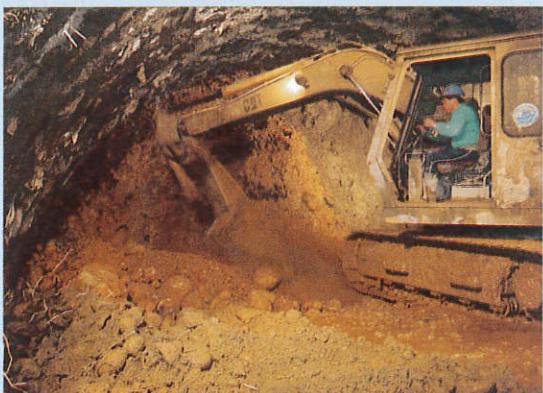
照片七 東側工作井主隧道向南工作
面——卵砾石層隧道開挖

照片七：東側工作井主隧道向南工作面—卵礫石層隧道開挖

東側工作井向南主隧道開挖，由於卵礫石層受地下水滲入，自主性極差，需先灌漿才能開挖。

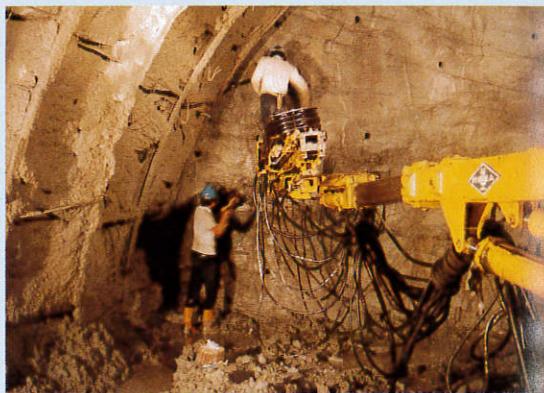
照片十 通風斜坑鑽設炸藥孔

照片十：通風斜坑鑽炸藥孔

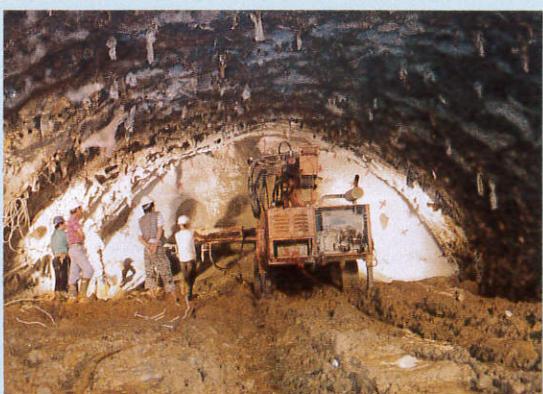
照片八 東側工作井主隧道向南工作
面鑽孔灌漿

照片八：東側工作井主隧道向南工作面鑽孔灌漿

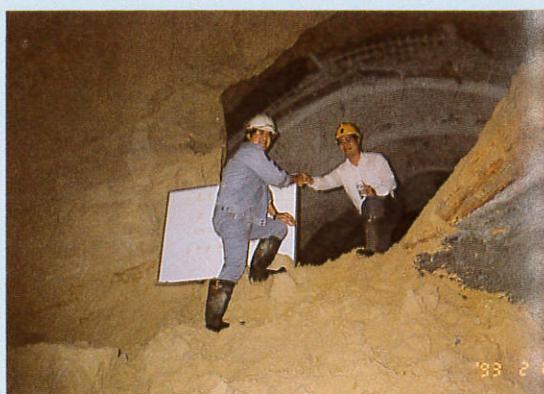
照片十一 通風橫坑上游段連接洞口貫通

照片十一：通風橫坑上游段連接洞口貫通

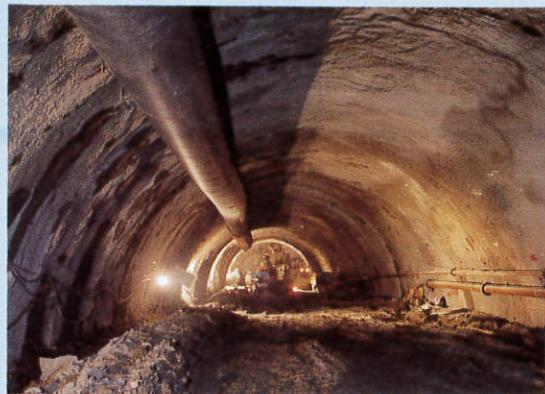
照片十二 通風橫坑開挖後噴凝出完成面

照片十二：通風橫坑開挖後噴凝土完成面
橫坑部份全長900公尺，工作面為6.97%下坡開挖。

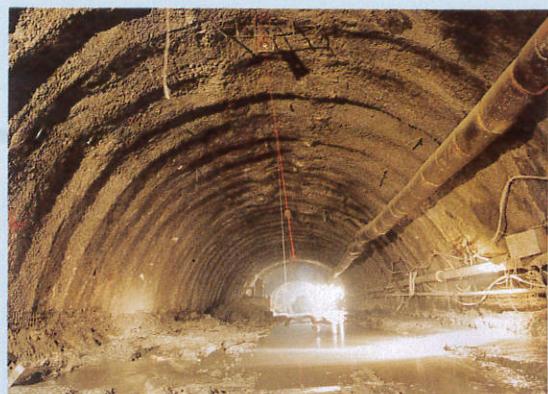
照片十五 主隧道工作面使用雷射儀測設
隧道中心線

照片十五：主隧道工作面使用雷射儀測設隧道中心線

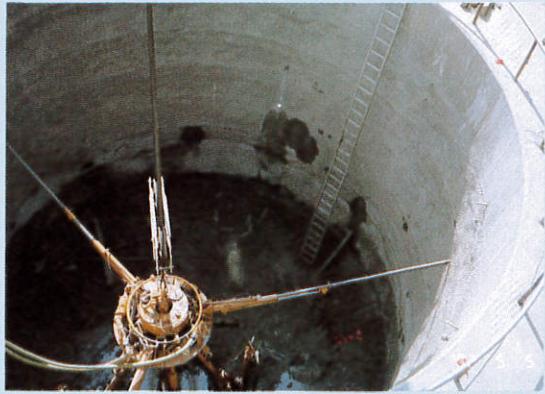
照片十三 通風豎井開挖面鑽孔 (Toyo
—Tysi—4) 四桿式氣動傘狀
鑽堡

照片十三：通風豎井開挖面鑽孔（Toyo—Tysi—4）四桿式氣動傘狀鑽堡

通風豎井開挖斷面直徑9.8公尺（洞口段），深度126.7公尺，開炸鑽孔使用

TOYO四桿懸吊傘狀鑽堡。高速捲揚設備完成後即進行主隧道開挖。

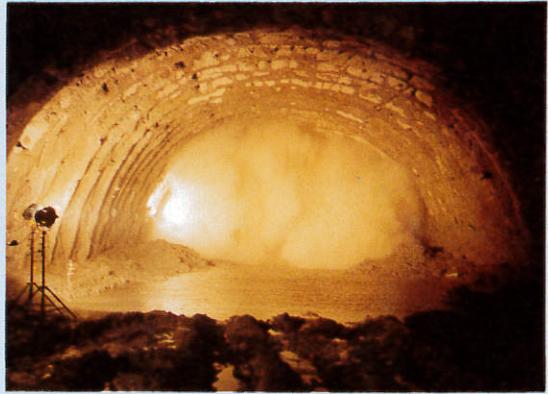
照片十六 主隧道工作面上半斷開炸

照片十六：主隧道工作面上半斷面開挖

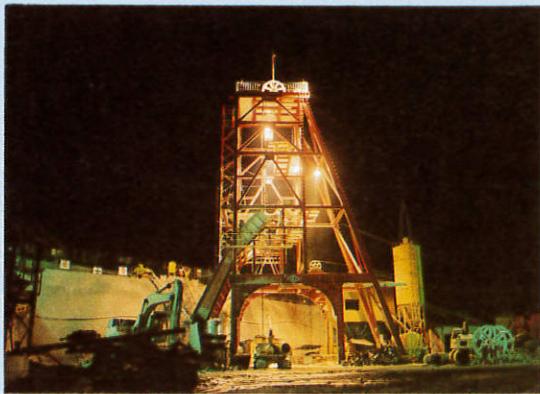
照片十四 通風豎井——高速捲揚機吊塔

照片十四：通風豎井——高速捲揚機吊塔

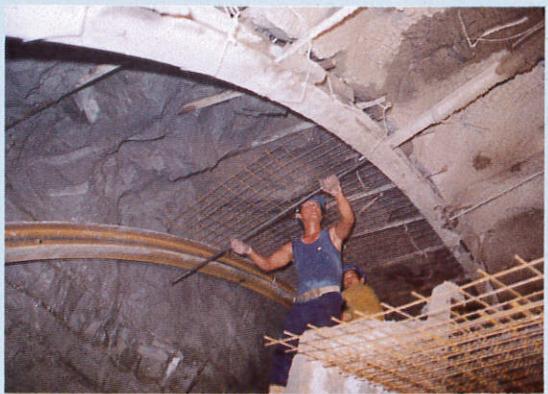
照片十七 主隧道工作面鋪設鋼絲網

照片十七：主隧道工作面鋪設鋼絲網

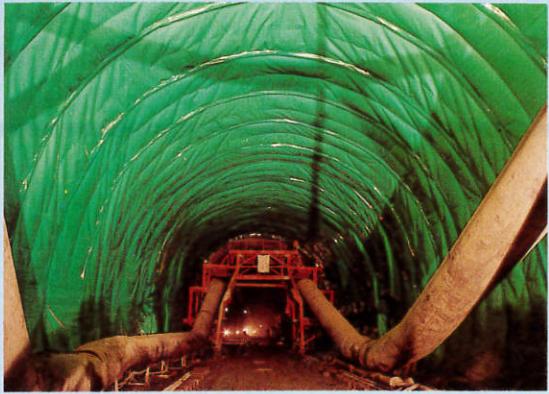
照片十八 主隧道工作面防水膜鋪設

照片十八：主隧道工作面防水膜鋪設

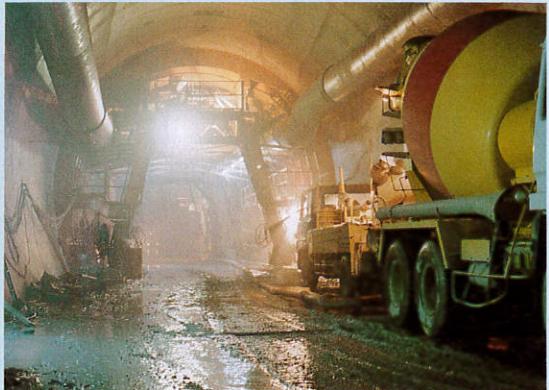
照片十九 主隧道全段面襯砌完成面

照片十九：主隧道全段面襯砌完成面

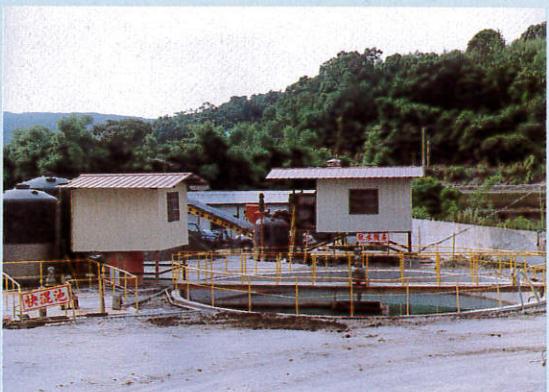
照片二十 隧道污水處理設備全景

照片二十：隧道污水處理設備全景
