自完整性檢測結果之統計分析看 場鑄基樁設計及檢驗數量之合理性

張龍騰 陳鴻運 洪漢德 *

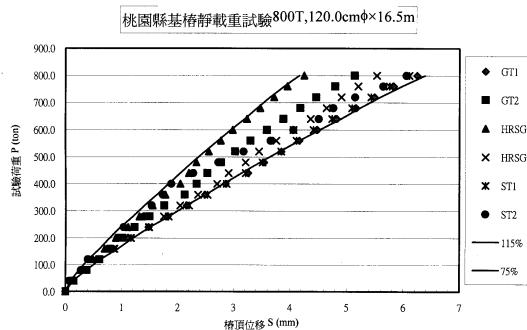
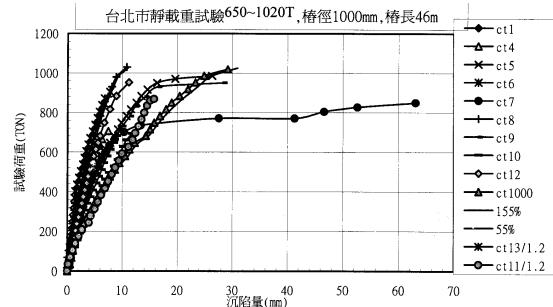
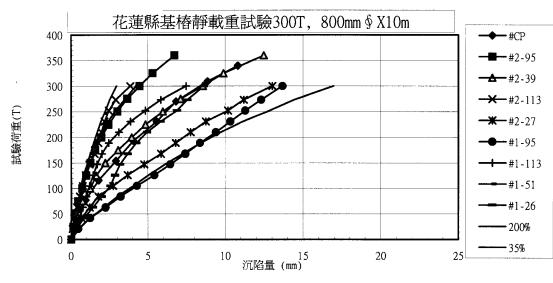
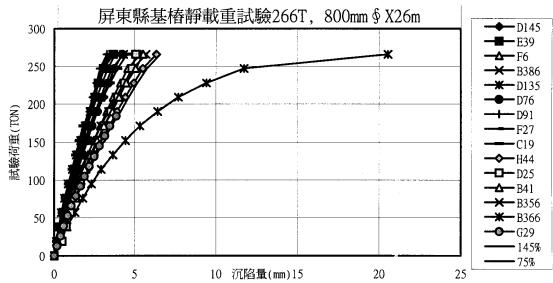
圖一

現行的基樁設計雖規範有適當的安全係數，以涵括施工差異、地層變化等不確定因素。然而由於大量的靜載重試驗結果如圖一~四顯示正常完整性良好之基樁，在相同或近似條件下之荷重一位移關係仍具相當之變異

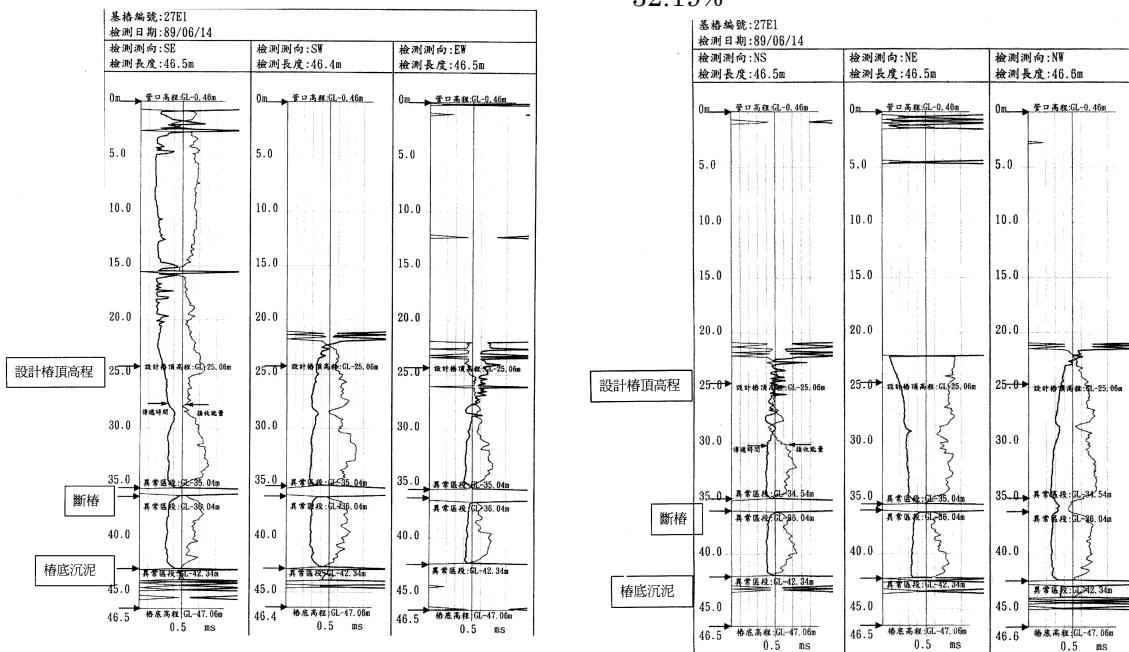
照片一 斷樁和樁底沉泥之檢測記錄

斷樁—5個以上測向於同一深度位置出現瑕疵訊號；檢測記錄及照片詳照片一~三。

樁底沉泥—3個(含)以上測向於樁底出現嚴重之瑕疵訊號(詳照片一、二、四~六)。

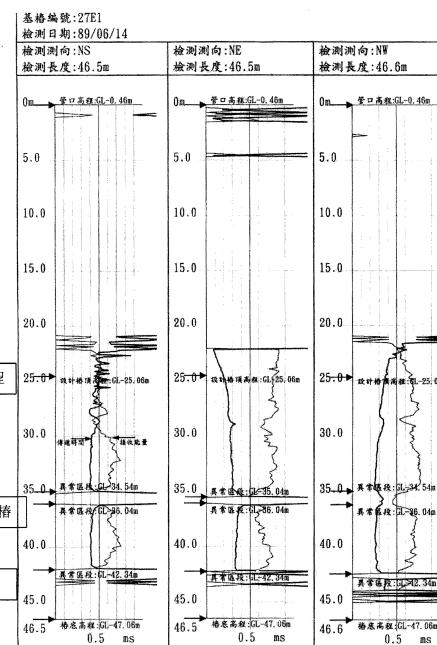
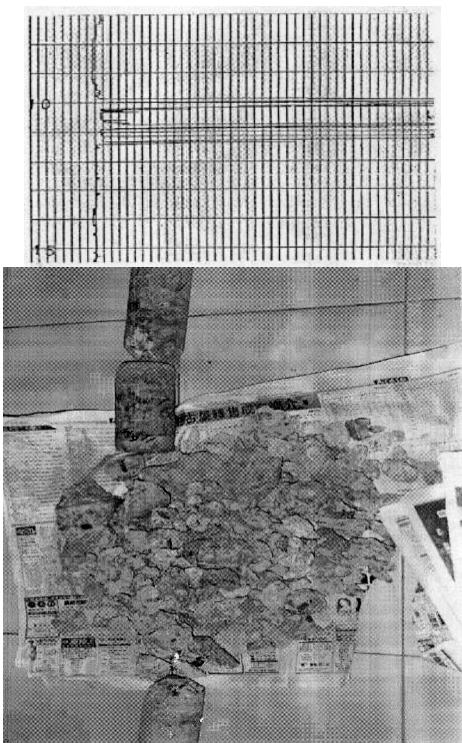
照片二 斷樁之檢測記錄及鑽心照片

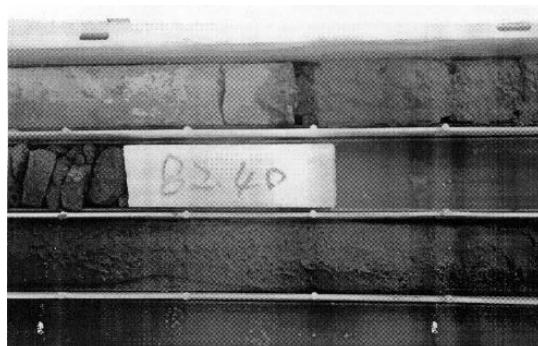
照片六 樁底瑕疵及其檢測記錄

弱質混凝土—於基樁樁底出現較輕微之瑕疵訊號；(照片四~六)。

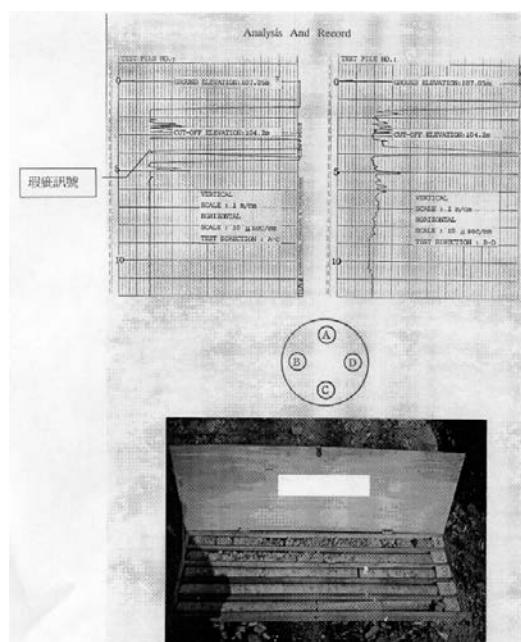
照片七 樁頭劣質及其檢測記錄

樁身瑕疵—1個以上測向於不同深度位置出現瑕疵訊號(詳照片七)。

具連續性之樁身瑕疪大致而言集中於樁頂部份，通常係劣質未完全擠出之故，經敲除後重灌大多能為設計單位所接受。而位於樁身中段之瑕疪則不具連續性否則即為斷樁。根據本次統計結果推測因混凝土澆灌或坍孔所致之樁身瑕疪較易集中於保護層附近，因此測得瑕疪之測向數不多。

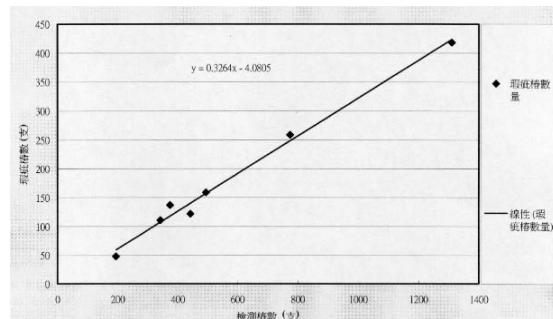
圖五 瑕疵樁數與檢測樁數之線性關係

瑕疪樁口徑 = 1.5m 有 137 支佔 1.5m 口徑基樁總數之 36.63%、瑕疪樁口徑 > 1.5m 有 122 支佔大口徑基樁總數之 27.60%。就本次統計結果而言如圖五所示，瑕疪樁數與檢測樁數大致成線性關係，其中依工法區分的三組數

據相互獨立，但與總樁數及依樁徑區分的三組數據並不完全獨立，故嚴格而論此線性關係僅由三組數據組成。

$$y = 0.3264x - 4.0805$$

y：出現瑕疵之樁數

x：檢測樁數
