# 大地工程發展史

## 山岳隧道～鐵路篇（中）

李佳翰\*

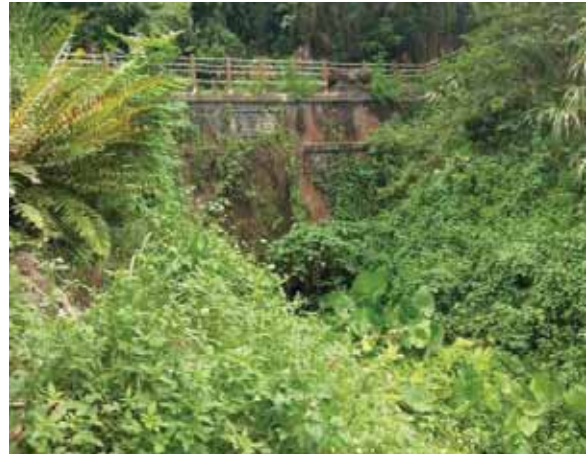
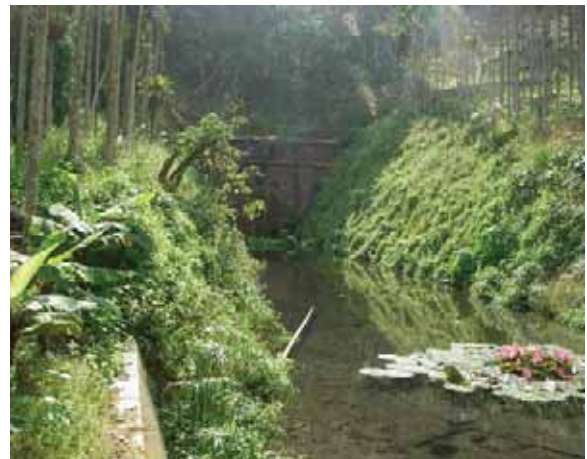
圖十五 掃叭隧道北口照片

1. 掃叭隧道為臺東線鐵道最早開鑿的隧道，因地質問題使得施工難度高，曾有多名工人因而遇難，見證東部鐵路開發史，具歷史價值；
2. 見證1910~1983年之間東部鐵路建設及東拓之交通史，具重要歷史事件之關係；
3. 為東拓之前臺東線鐵路沿線唯一的隧道，且為現存東部鐵路相關構造物中，唯一之磚拱隧道，具稀少性，不易再現；
4. 為徒手開鑿，再以紅磚襯砌(圖十五)，表現地方營造技術流派特色。

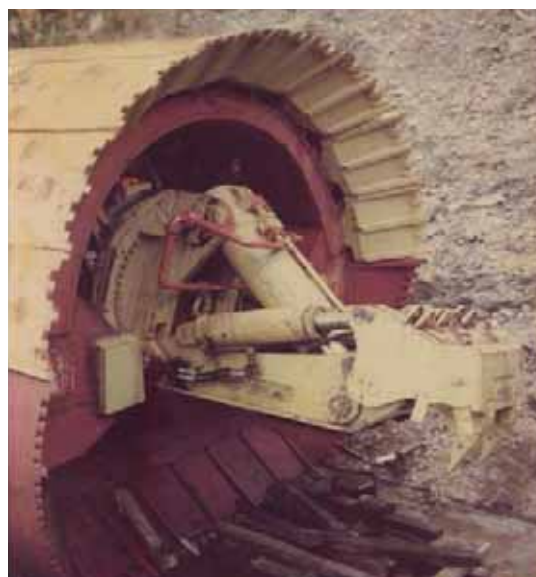
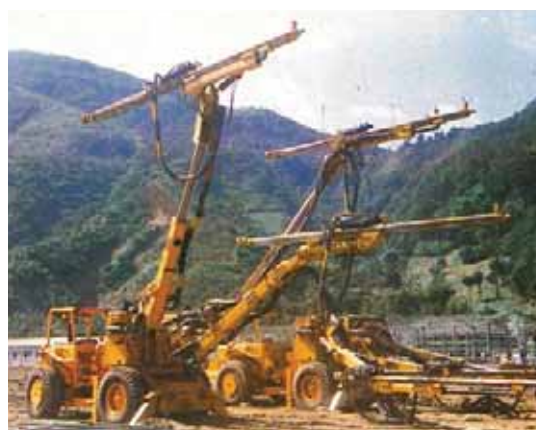
(a) 大約翰(吳, 2004)

(b) 輪胎式鑽堡機(北迴鐵路工程處, 1981)

圖十六 隧道開挖施工主要機械

長大隧道最初採用美製「大約翰」隧道開挖機(Big John Excavator) 2部(圖十六(a))由南北兩端同時作業；中長隧道300至1,000m者，採用瑞典製輪胎式鑽堡機(Jumbo Drill) 3台(圖十六(b))，以全斷面開挖方式作業；短小隧道則以傳統式「導坑擴大開挖法」作業，亦即人工開挖作業，並輔以木支保(圖十七(a))或鋼支保(圖十七(b))支撐。而由表六可知，當時北迴線鐵路隧道之開挖工法可概分為：1. 底設導坑(適用於堆積層地質)；2. 側導坑(應用於最惡劣地質或覆蓋甚薄)；3. 上下半斷面(適用於岩質尚可)；4. 全斷面(適用於岩質良好)；5. 上半環狀(適用於地質不佳)；6. 明挖回填；7. 大約翰等七種，如圖十八所示(北迴鐵路工程處，1981)。

其中，「大約翰」1台於永春隧道使用初期(於鬆軟岩盤中)雖不理想但尚稱順利，但進入山腹後即因地質變化多端、軟硬不一，造成

抓齒折斷、油管漏油、外殼走歪等問題發生，更嚴重者在遭遇斷層破碎帶時，碎石、泥漿加水一擁而下，時作時停地經過了1年4個月，至1977年2月遇到一個大破碎帶，將大約翰前端全部埋入碎石之中，經採用各種補救辦法均無法突破，最後仍不得不放棄使用，計完成656.4m。而崇德隧道1台於278m之前全部為砂礫堆積層，進行尚屬順利，後砂礫鬆散層採用灌漿固結再開挖方式進行，曾有日進10m以上之紀錄，機具亦甚少損壞，惟當進入278m以後，即遇到堅硬而均勻的石灰岩，斷齒漏油接踵而來，開挖至為困難，日進難達1m，最後亦不得不忍痛放棄使用，共完成406.8m。而「輪胎鑽堡機」性能雖佳，但機體較大，用於單線隧道有欠靈活，效率亦不高，加以地層

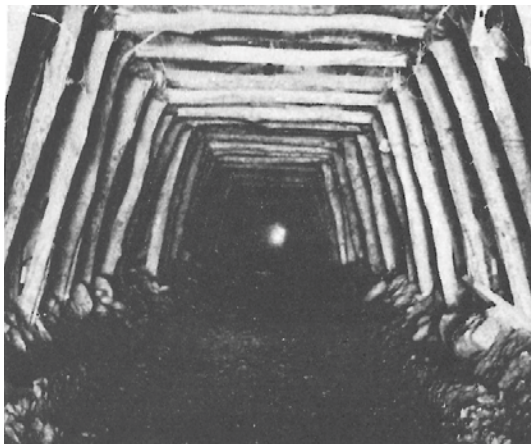
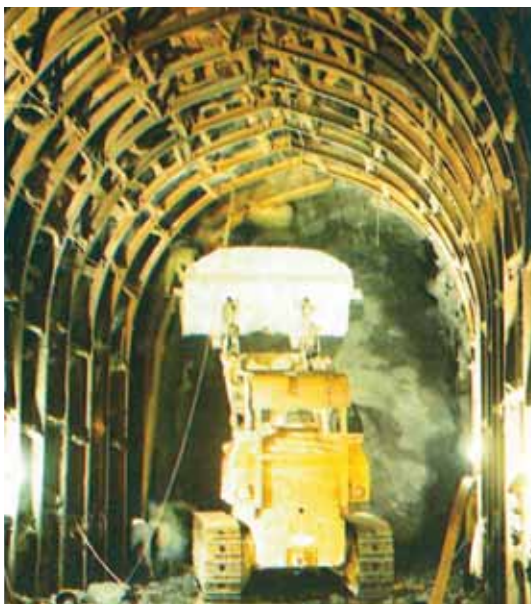
(a) 木支保

(b) 鋼支保

圖十七 隧道開挖支撐材(北迴鐵路工程處，1981)

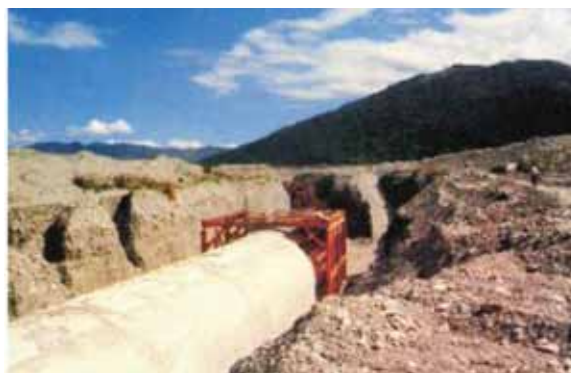
花東鐵路拓寬自1978年7月正式興工，總工程費為新臺幣51.78億元，先後完成路基加寬和35個站場擴建，以及40餘km之改線，300餘座大小橋涵加固與重建，貫通山里隧道群之7座隧道，並完成舉世矚目之溪口和光復2座河底隧道(圖二十二)，詳見表七。

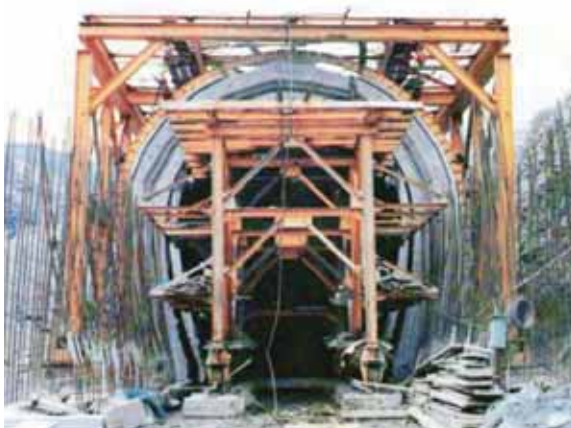
圖二十二 光復河底隧道施工照片(陳，2011)

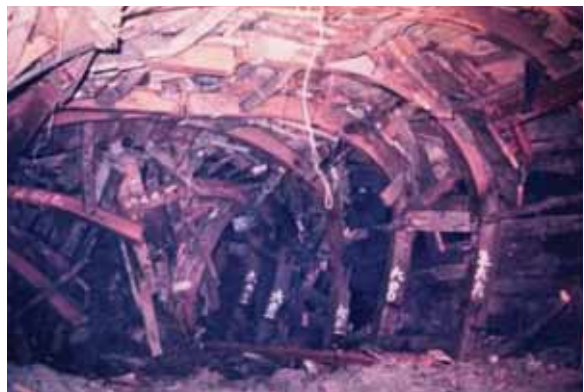
圖二十四 舊自強隧道坍塌照片(東線鐵路拓寬工程處，1985)

舊自強隧道係一單線鐵路隧道，淨斷面積 28.2m<sup>2</sup>，全長 2,750m，為東線鐵路拓寬計畫新建工程之一，其自 1979 年 2 月起由隧道南、北洞口同時以傳統底導坑先進工法挖進(圖二十三)。1980 年 4 月，南口底導坑前進至 645m 處(里程 67k+252)突遭遇沉泥地質，軟化之沉泥使底導坑鋼支保產生嚴重變形，致使主隧道坍塌約 40m(里程 67k+252~ +292)(圖二十四、圖二十五)，同年 10 月該隧道全面停工。之後，經鐵路局諮詢中外隧道專家後，針對此困難地質段(約 277m)，決定改採 NATM 工法施工，配合高壓灌漿等工法，於 1984 年 4 月順利完成隧道貫通(東線鐵路拓寬工程處，1985)。

工程受阻期間，施工單位(榮工處)曾關建一平行主隧道之迂迴坑(圖二十五、圖二十六)，並增加多處水平鑽孔及垂直鑽孔，結果顯示該沉泥段長度約 120m(圖二十七)，為層狀堆積之高度過壓密土壤，具高塑性且透水性不佳，顆粒間膠結程度較差。推究隧道坍塌之成因，主要係由於沉泥受開挖擾動產生裂紋，造成地下水侵入，軟化周圍土層，甚至變成泥漿流失。由於傳統工法之鋼支保與木矢板並無法完全阻止沉泥之流失，致使隧道周圍鬆動區域擴大，增加支保荷重，終導致支撐潰敗與隧道抽坍。

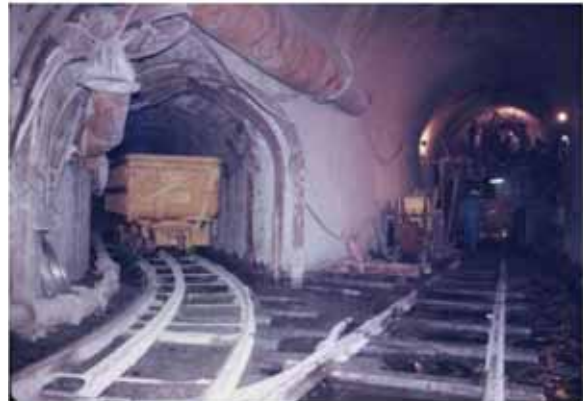
圖二十六 迂迴坑施工照片(東線鐵路拓寬工程處，1985)

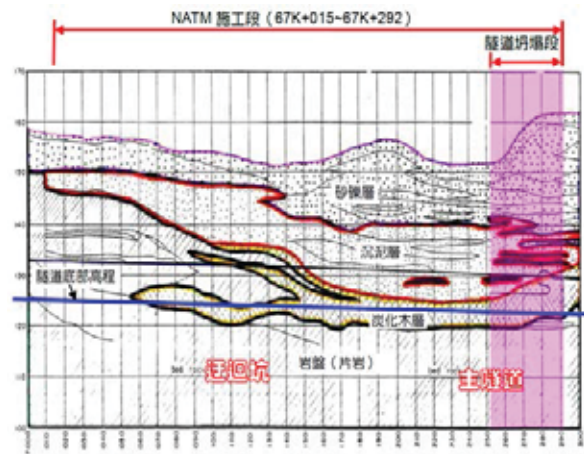
圖二十七 隧道沿線(67k+000~67k+300)地質分佈示意圖(東線鐵路拓寬工程處，1985)

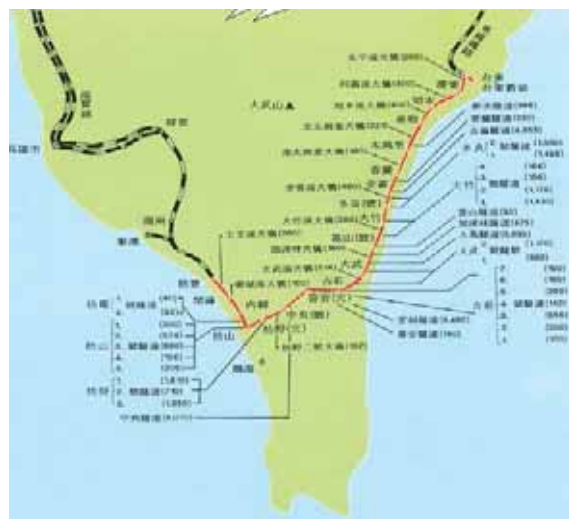
圖二十八 南迴鐵路隧道群示意圖(南迴鐵路工程處，1992)

南迴鐵路為「臺灣環島鐵路計畫」的最後一段鐵路，是臺灣十二項重大建設計畫之一。該鐵路西起屏東線枋寮站，南經枋山東折入山，穿越中央山脈南端，沿東海岸北上至臺東卑南站，與花東線相接，全長98.248km。其中穿越中央山脈地段16.8km規劃為雙線，其餘81.5km為單線。1980年7月，南迴鐵路正式動工。因地質條件惡劣，工程受阻，主體工程於1991年1月完成，1992年12月開始營運。其中共計興建隧道35座，總長度38.92km，佔路線總長約39%，經費佔整體工程費約58%。超過1,000m以上之長大隧道共有11座，長約31.49km，如圖二十八所示(南迴鐵路工程處，1992)。

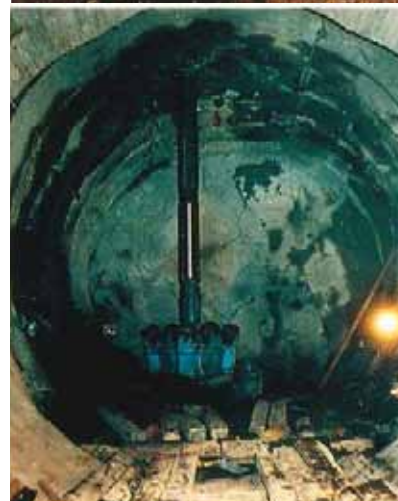
圖三十 南迴鐵路隧道豎坑之昇井工法示意圖(南迴鐵路工程處，1992)

4. 引進新的施工技術與機具：隧道大量採用新奧工法施工，豎坑採用昇井工法(raise boring)(圖三十)及冷凍工法(圖三十一)施工。

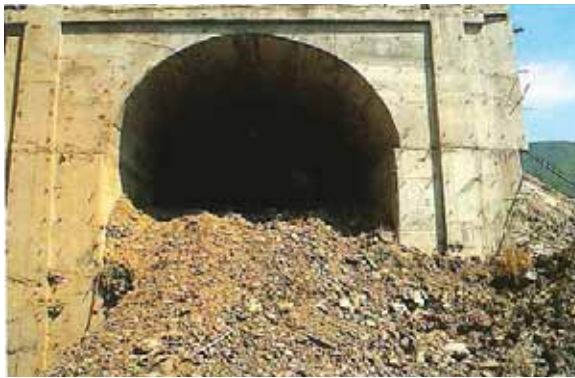
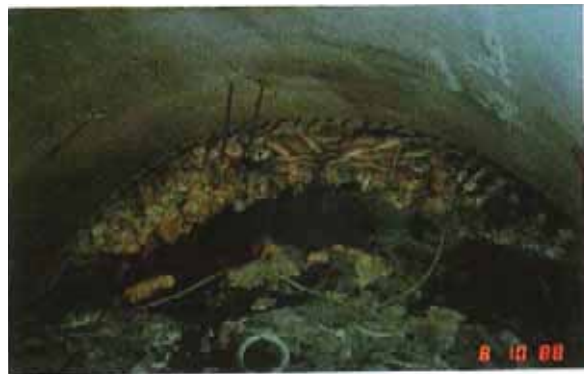
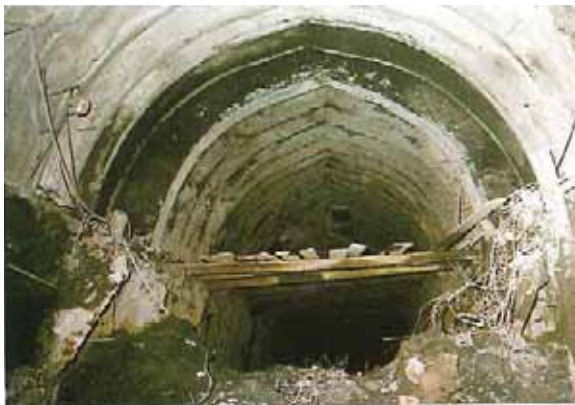
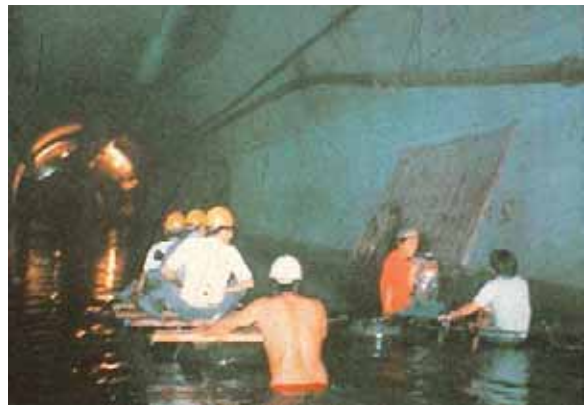
(a) 抽水

(b) 落盤

(c) 擠壓

(d) 湧水

圖三十二 南迴鐵路隧道群遭遇之特殊地質(南迴鐵路工程處，1992)

5. 地質地形惡劣、施工困難：地質複雜多變，常遭遇突發性之災害、擠壓、湧水、抽水、落盤等(圖三十二)，影響進度甚鉅。
