巴拿馬運河之邊坡破壞

潘國樑*

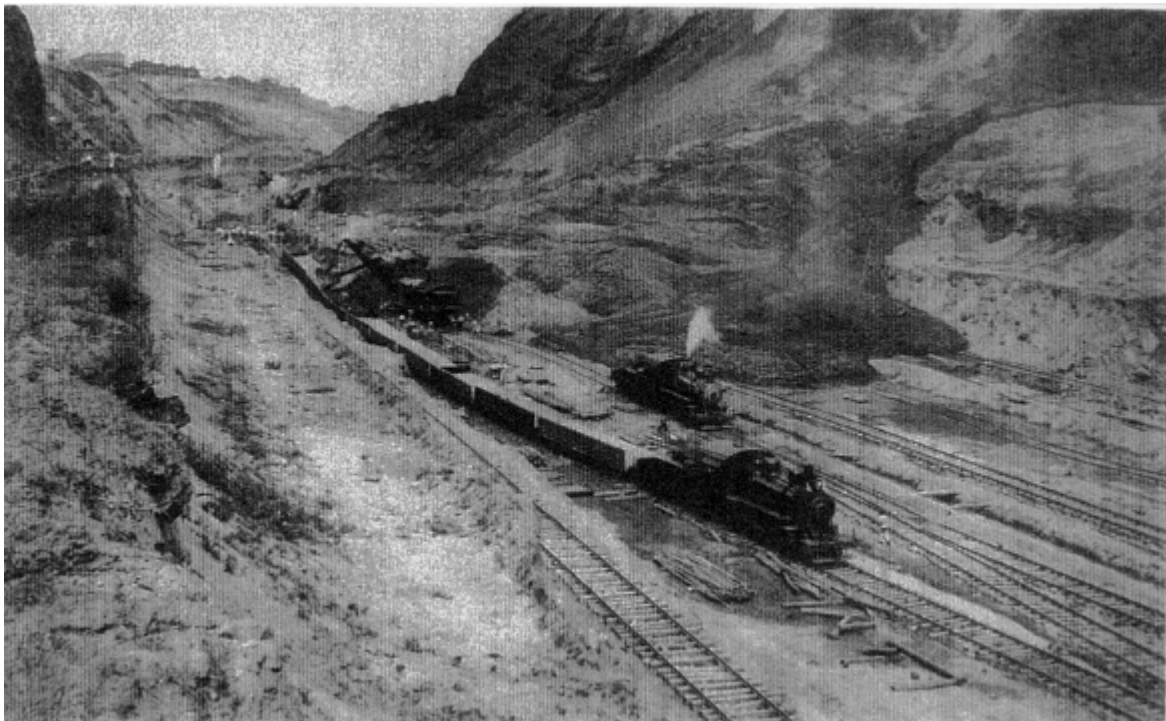
照片一 Gaillard Cut發生於1913年2月2日的Cucaracha滑動,土方量約2.2百萬立方公尺; 谷底的火車是用來運送棄土的(Turner and Schuster, 1996)

巴拿馬運河的邊坡破壞使工程進度起碼延緩了兩年，其中最著名的就是12.6公里長的Gaillard Cut(見照片一、二、四)。原來估計的坍滑體積只有一千七百萬立方公尺，結果需要移除的體積竟然高達一億一千四百萬立方公尺，幾乎超過七倍之多。該滑動群於1914年運河通航後還發生過七次坍方，嚴重到非得關閉運河不行。例如在1915年就有兩次的大坍方(North East Culebra Slide及West Culebra Slide)同時發生，其擾動的土方分別為一千三百萬及一千萬立方公尺。自1920年之後即未聞有關閉運河的情事發生，但是邊坡破壞對運河的暢通仍然潛伏着很大的威脅，同時對運河的維護也造成一筆很大的負擔。例如1986年復活的Cucaracha滑動(照片三)，幾乎到達關閉運河的關頭，雖然滑動土方只有約4.6百萬立方公尺而已。

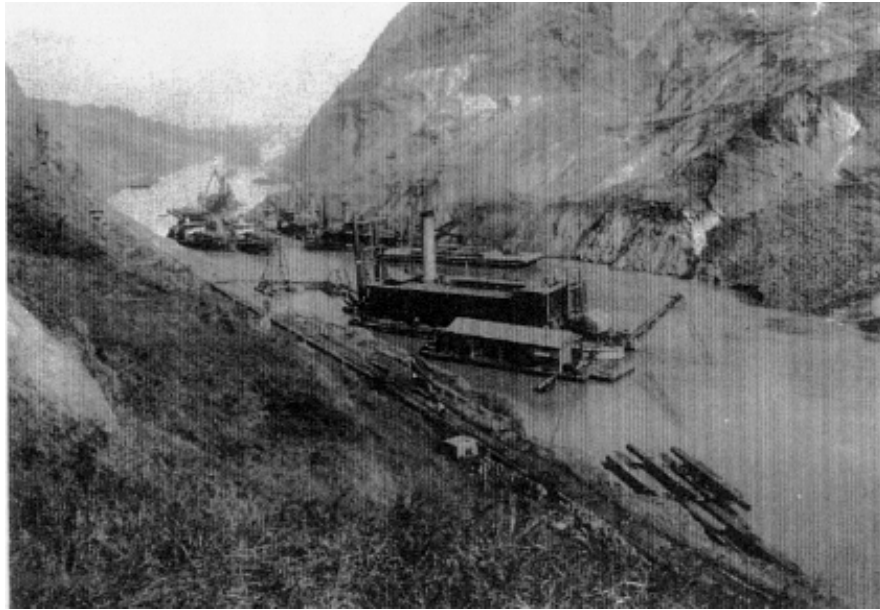
照片二 Gaillard Cut發生於1914年2月8日的Cucaracha滑動，挖泥船正在清除趾部的情形；地層屬於Cucaracha Formation(Kiersch, 1991)

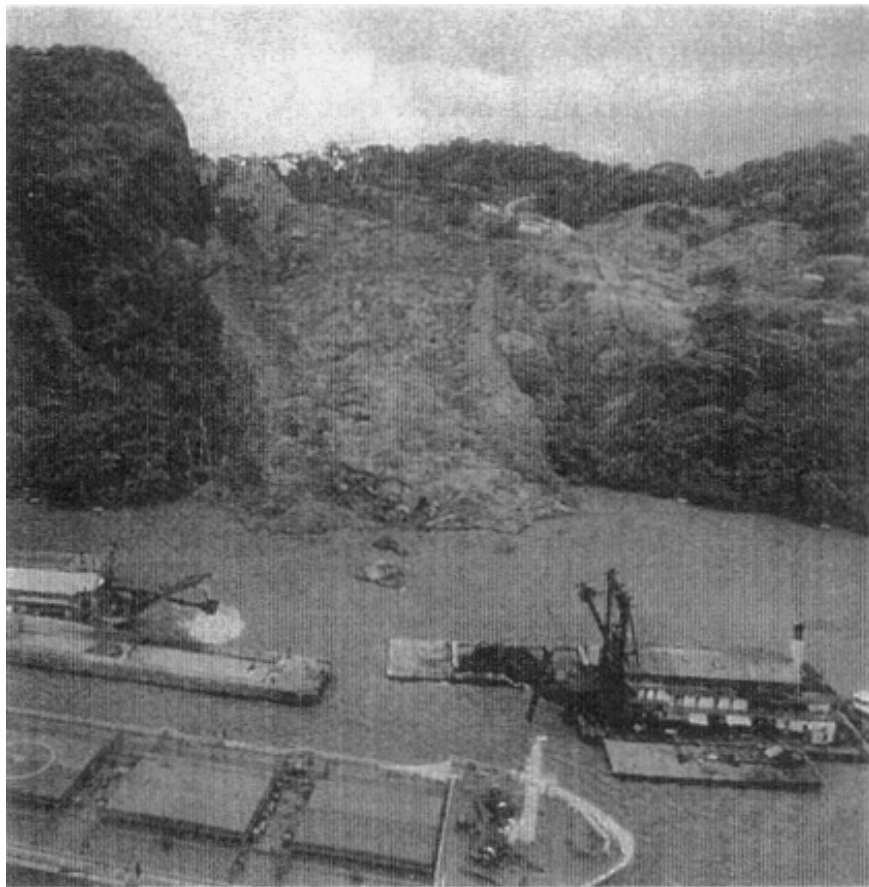
照片三 Cucaracha滑動於1986年10月復活，幾乎堵塞河道，挖泥船還在清除趾部的情形(Turner and Schuster, 1996)

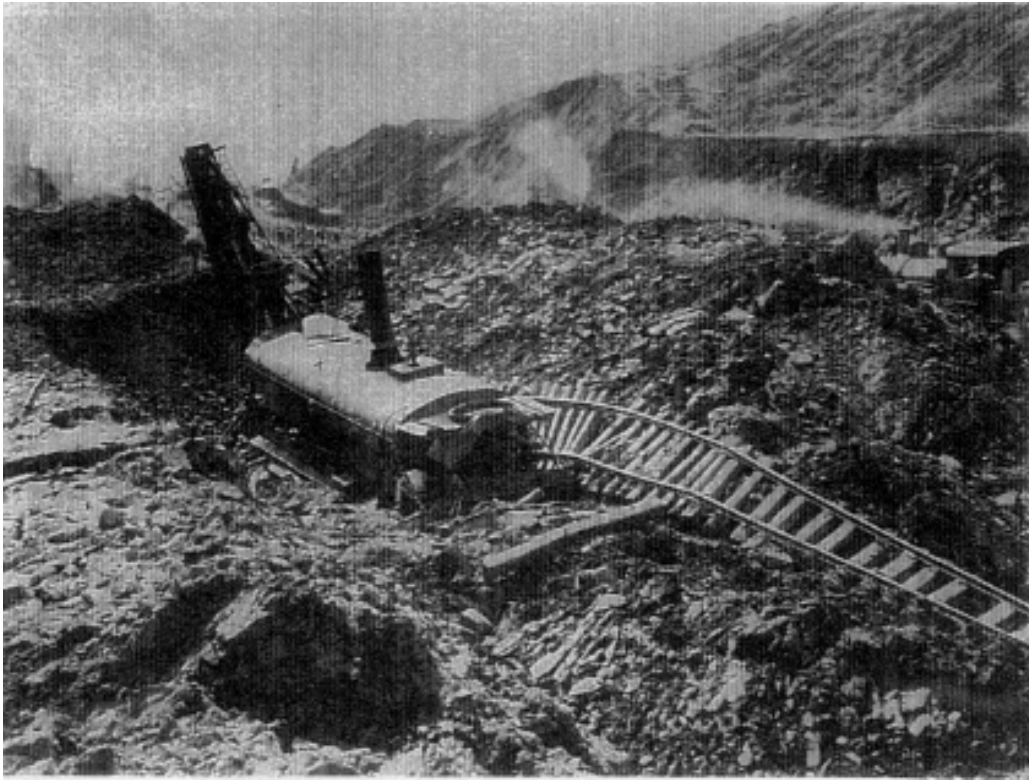
照片四 Gaillard Cut發生於1913年2月6日的Powderhouse滑動，照片中央可見蒸氣
罐及鐵軌被破壞的情形(Turner and Schuster, 1996)

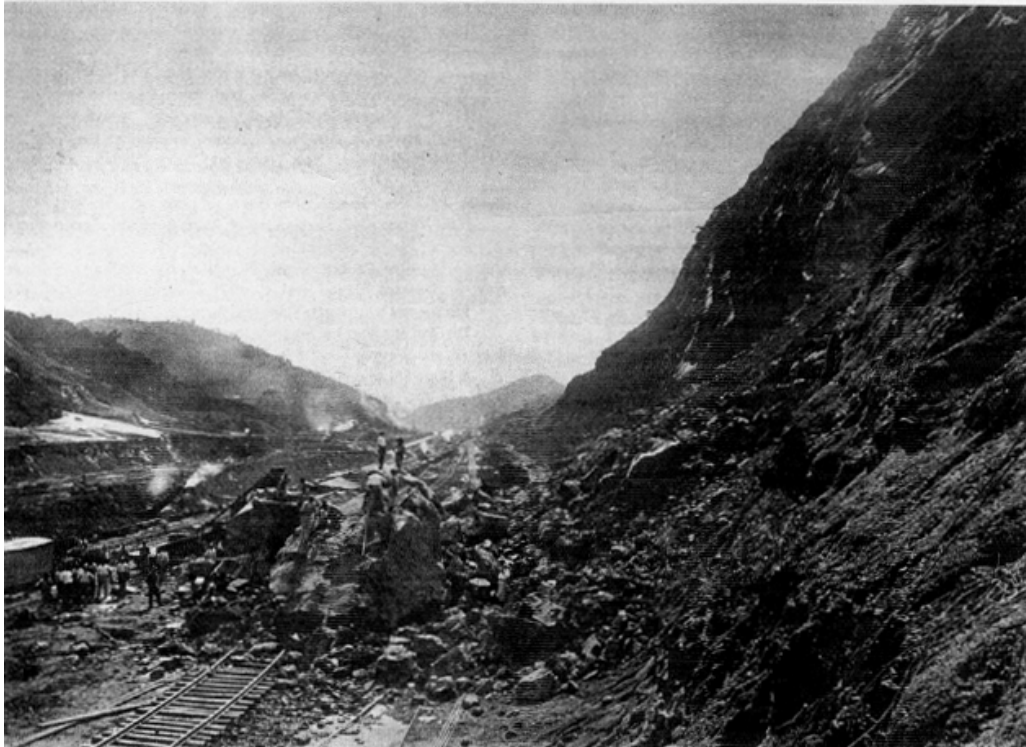
照片五 1910年11月14日發生於Cortractors Hill 因切坡而造成的順向坡岩塊滑動
(Kiersch, 1991)
