## 懸臂式擋土牆補強案例探討 ～牆身加高且牆趾前方開挖～

楊賢德\*

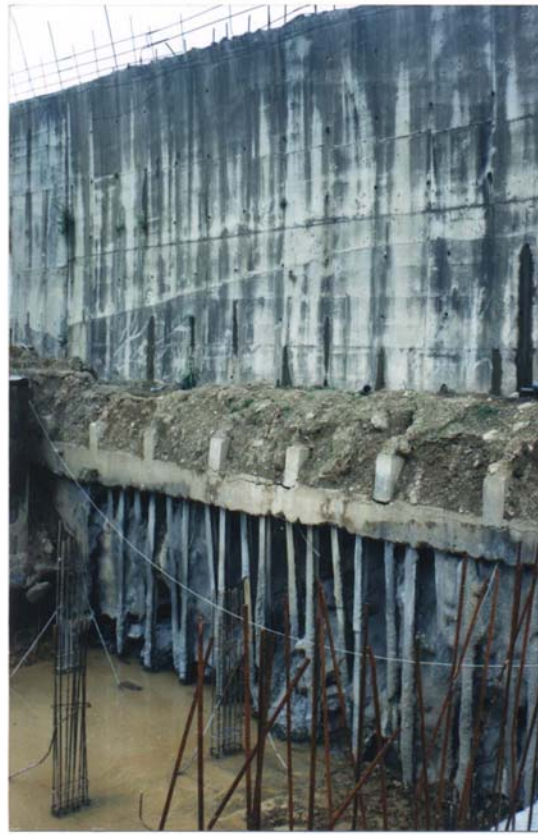
照片二

施工過程中為安全計，預計採跳島方式開挖，但現場並未如此施作，以致開挖面過大，於兩側角隅處，由於牆面產生斜裂縫；另外，加勁版與帽樑交接處亦曾產生水平裂縫，經查，由於鋼筋採一式製作，部分彎鉤未深入帽樑內而造成。如施工照片一、照片二所示。

考慮擋土牆加高後，基礎支承力安全係數並未符合規範要求，仍於牆趾前方打設雙排鋼軌樁，間距80公分，交錯佈置，樁頂設置高40公分、寬50公分之鋼筋混凝土帽樑，每1.5公尺間距設置斷面25cm\*40cm之加勁版以聯結帽樑及擋土牆趾版，本項系統除做為基礎加強之用外並一併解決牆趾開挖所需之擋土設施。
