地工小百科

星載干涉合成孔徑雷達觀測技術於大地工程之應用

李璟芳* 林士淵**

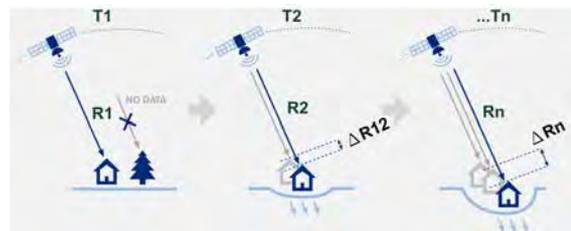
圖一 多時序雷達影像掃瞄示意圖 (TRE ALTAMIRA, 2017)

星載雷達衛星為具有固定軌道之主動式感測器, 常用雷達波波長(屬微波)可概略分為 X 波段(λ :~3 cm)、C 波段(λ :~6 cm)及 L 波段(λ :~24 cm)等三類, 波長愈長穿透樹冠抵達地表之回波訊號愈佳, 適合植被茂密山區之觀測。L 波段之代表性雷達衛星如日本 ALOS-2 衛星, 而常見 C 波段之衛星如歐洲太空總署 Sentinel-1 及加拿大之 RADARSAT-2。如圖一所示, SAR 衛星於 T1 時間通過待測區進行觀測, 主動發射雷達電磁波來對目標物照射, 並持續接收目標物體之反射回波, 透過一系列資料處理與校正後可得知與待測物間之距離 R1(視衛星距離; line of sight, LoS)。若待測物地表因外部營力產生位移, 則第二次 SAR 衛星重返掃瞄時(T₂), 即可由

其解析之距離 R2 來偵測觀測目標是否產生變位(空間解析度可達 mm)。同理, 經多次衛星雷達影像對同區域進行分析, 可獲致長期地表變型資訊($\Delta R12$)或高程變異趨勢。

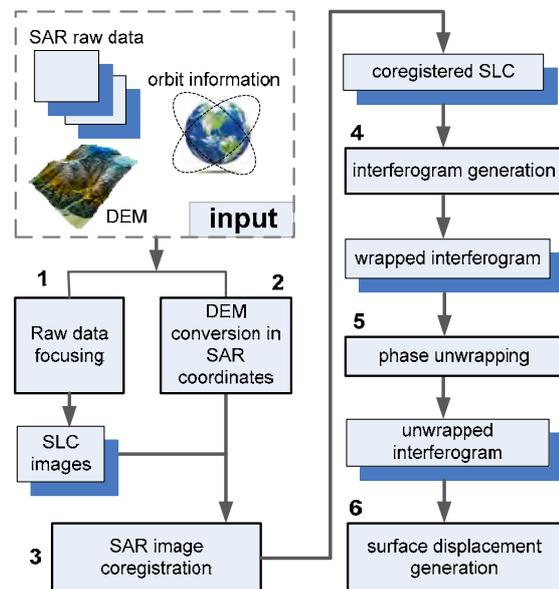
圖二 多時序D-InSAR分析流程圖

就 InSAR 分析技術而言, 差分干涉法(Differential Interferometric Synthetic Aperture Radar, 簡稱 D-InSAR)為最常用之空間地表變位解析法, 其採用 InSAR 還原後的相位及地形相關性, 使用兩或多幅影像相位進行差分獲致地表變異趨勢, 其處理流程圖如圖二所示, 主要包含影像、軌道參數及數值地形資料蒐集、影像聚焦、坐標校正、幾何對位、干涉圖分析及全相位回復等步驟, 最終可得到

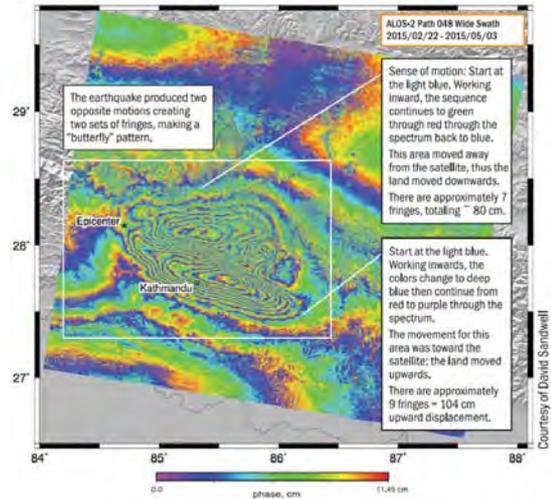
圖三 尼泊爾2015大地震(Mw:7.8)誘發之同震變形之干涉相位圖 (UNAVCO, 2017)

由於差分干涉相位圖最少僅需兩幅雷達影像即能進行分析，故於全球重大地質災害發生後，經常被科學家作為災情研判之第一手資料，以初步了解事件發生前後地表之變異程度及影響範圍。如圖三所示，為一典型地震後 D-InSAR 分析之干涉相位圖，圖中所呈現之多環類彩虹干涉條紋，可代表該區域於事件後所產生之相對地表變形量。本案例中一個完整之干涉條紋 (色階圖由紅色至紫色) 即代表 1/2 雷達波波長之變形量 (11.45 cm; L 波段)，故累計觀測區內干涉條紋數量，可快速評估相對於干涉條紋中心點，整個干涉環涵蓋範圍內之潛在地表變形量；如本例中 9 條干涉環對應之相對變位約 104 cm。另地表變位反映在物理量上可能為抬升或下降，其可由干涉條紋之外環起始顏色進行研判；以本例鄰近首都-加德滿都 (Kathmandu) 之干涉環，頻譜由外圈淺藍色階向中心點漸變為深藍-紫-紅色色階，代表首都周邊區域之地形變化趨近衛星視角方向，意即震後地表呈現隆起 (或抬升) 現象。反之，如圖三鄰近震央 (epicenter) 北側干涉環區域，若干涉環頻譜往中心點由藍色漸變為綠-黃-紅色色階 (即遠離衛星方

向)，則代表地表產生沉陷。

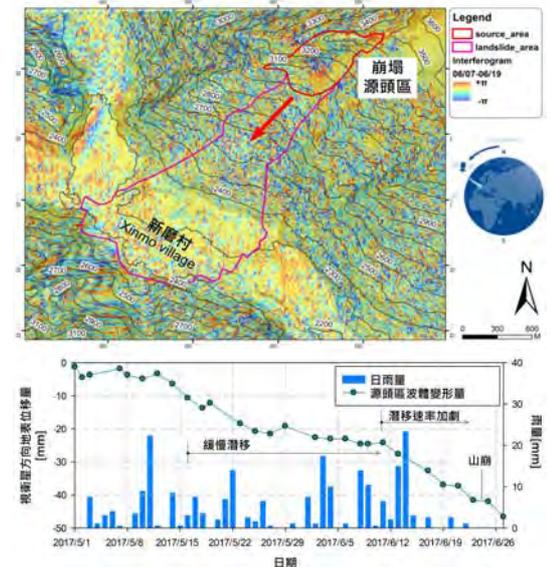
圖四 大陸四川省茂縣大規模山崩PS-InSAR分析成果 (財團法人中興工程顧問社分析)

圖四 (上圖) 為 2017/6/24 發生於大陸四川省茂縣大規模崩塌之災前最近兩期雷達影像差分干涉圖，從圖中顯示滑坡源頭區於災前已呈現遠離衛星視線方向之侵蝕地貌 (相位: $+\pi$)，意指災前源頭之裸露岩盤可能已肇生滑移特徵，圖四 (下圖) 則為蒐集災前數十幅雷達影像所分析而得之崩塌料源區-PS 地表變位趨勢線，經套疊當地災前雨量資料，得知該滑坡於 2017 年 5 月上旬即開始肇生潛移 (舊山崩復發)，直至 6 月上旬降雨後，其變形歷線 (滑移速率) 逐漸由緩趨陡 (變形量增加)，最終於 6/24 誘發大規模滑坡災害，造成 62 戶 120 餘人被掩埋。

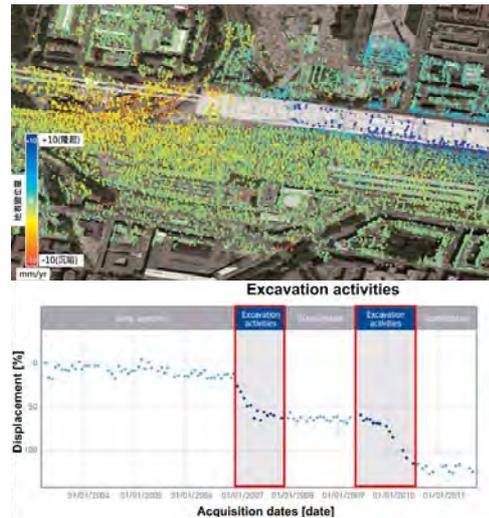
圖五 InSAR於地下鐵車站深開挖之地表沉陷監測 (TRE ALTAMIRA, 2017)

星載雷達影像衛星重訪週期由過去 24 天逐漸縮短後(Sentinel-1A/B 約 12 天；COSMO-SkyMed 約 8 天)，已大為提昇廣域地表位移之常時性觀測之需求。相較於山區茂密之植被與地形遮蔽效應，都會區因地勢平坦且人工結構物數量眾多(雷達波反射較佳)，更能突顯 InSAR 的應用優勢。InSAR 於大地工程之相關應用已擴及隧道及鐵工路等線型變位、機場跑道沉陷、大壩基礎及堤防穩定、維生管線設施、都會區建物、露天開挖、地下礦場、廢棄物堆置、舊礦區地上開發、填海造陸工程、海洋風能評估、碳封存、石油及天然氣開採場域評估等。如圖五為都會區施作地下鐵車站深開挖監測案例，由站區周邊密集 PS 點所萃取之位移歷線(2004-2011 年)，可觀測站體上方地表於兩次鑽掘開挖作業期間，曾導致地表沉陷跡象(藍色點)，其資訊可作為施工單位之安全監測基準值研訂參考。

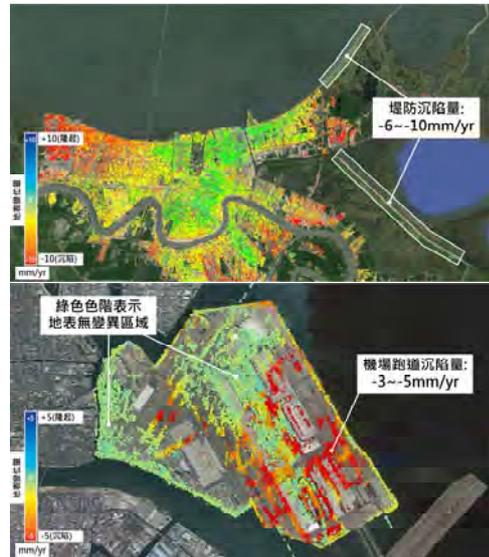
圖六 InSAR於濱海易淹水區堤防監測及填海造陸機場跑道沉陷監測 (TRE ALTAMIRA, 2017)

而鄰近海岸地區之地下水變化或湧浪侵襲所衍生之地表沉陷，也影響公共設施穩定性與防洪堤正常功能，如圖六(上)為美國紐奧良防洪堤防(白線方框)之災前長期監測成果(2002-2007 年)，該資訊可提供了解暴潮來襲前後堤防是否穩定安全。圖六(下)則為填海造陸區機場興建後之航廈及跑道沉陷監測成果(2004-2010 年)，分析結果顯示部分區域可能因施工期間回填夯實不足，於營運後始產生顯著地表沉陷。

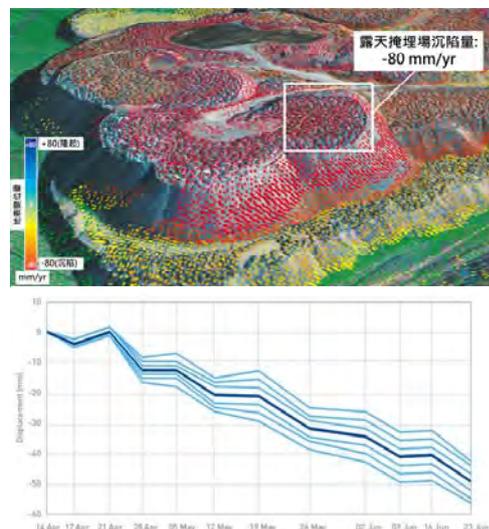
圖七 InSAR於露天廢棄物掩埋場之沉陷監測 (TRE ALTAMIRA, 2017)

圖七為 InSAR 於露天廢棄物掩埋場之應用案例，由於丘狀回填區表層上覆礫石層，提供了雷達波良好之反射條件，本案例獲取的 PS 點密度高達 10,000 點/km²，相較於其它地表位移量測技術可提供更全面的觀測資訊。

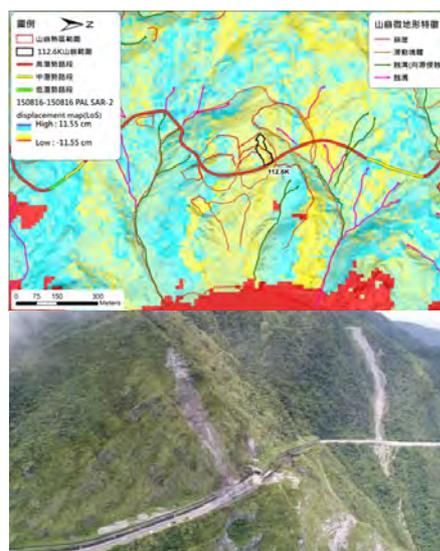
圖八 台9線(蘇花公路)九宮里路段D-InSAR地表變位圖與112.6K岩屑崩滑災後空拍

針對各類邊坡土砂災害潛勢區，建置符合單一場址變異特性的監測系統最能直接觀測地貌演育之手段，惟建立預警與觀測系統成本花費較高，且受限於地形與所處位置(如偏遠山區)，通常無法廣泛地大量設置，故雷達影像干涉技術可用來彌補GPS、地震儀及現場量測設備之不足，目前國外亦廣泛採作為評估邊坡災害或舊山崩復發之活動性評估指標。如圖八(上)所示，為採用2015-2016年JAXA ALOS-2雷達影像於分析而得之公路邊坡(公路下邊坡為台灣石粉舊礦場)地表潛移變位量(視衛星方向)。配合微地形判釋圈繪之滑動塊體分布及D-InSAR分析成果，可清楚地顯示坡體滑移區沿台灣石粉舊礦場凹陷地形向台9線上邊坡延伸，為主要侵蝕區。而位於潛在崩塌區南、北兩側之蝕溝地表侵蝕現象也愈形明顯，研判其原因可能與下方海岸側受海潮侵蝕(凹岸)失穩有關。值得一提的是，2017/5/28梅雨造成台9線112.6K上邊坡岩屑崩滑與落石(圖八(下))。其恰好位於InSAR分析區內之顯著潛移區，若以該山崩災害事件作為驗證案例，本次112.6K坍塌範圍落於山崩微地形判釋之圈繪邊界內，屬高潛勢災害路段。進一步檢視災害所處位置之干涉相位圖，亦發現其值落於 $+\pi$ 值域。換言之，本次兩期雷達影像干涉分析表明112.6K坡體於杜鵑颱風(2015/9)後已存在潛移特徵(約8.5cm/yr；李與林，2017)。

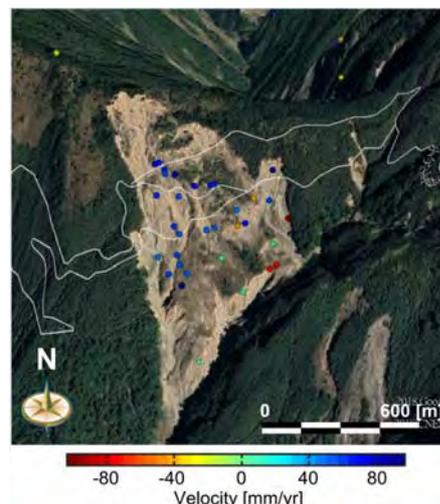
圖九 多時序Sentinel-1雷達影像於大規模崩地之PS-InSAR地表變位圖

圖九則為採用30幅多時序ESA Sentinel-1雷達影像評估高雄市荖濃河流域中游之大規模崩場地之活動性(面積：36.5公頃)，並以PS-InSAR分析獲得地表變位量(PS點相關性門檻值:0.7；影像時間：2015/06/19-2017/02/20)。該岩體滑動誘發於莫拉克颱風後，由累積變位量顯示近期裸露坡面上之分離滑動塊體仍有持續下移現象(藍色點)，而坡腹及坡趾處亦有零星地表侵蝕現象(橘或紅色點；與降雨地表逕流及河道冲刷有關)。未來若能配合視事件型山崩目錄(山崩熱區)與PS-InSAR地表位移量(近期活動性)，將有助於颱風豪雨來臨前，預先評估潛在土砂災害潛勢與災害管理策略研擬。
