## 噴射灌漿對鄰近土壤及連續壁變位之影響案例探討

林士誠  
中華顧問工程司

林宏達  
國立台灣科技大學營建工程系

## CASE STUDY OF JET GROUTING EFFECT ON ADJACENT GROUND AND DIAPHRAGM WALL DISPLACEMENT

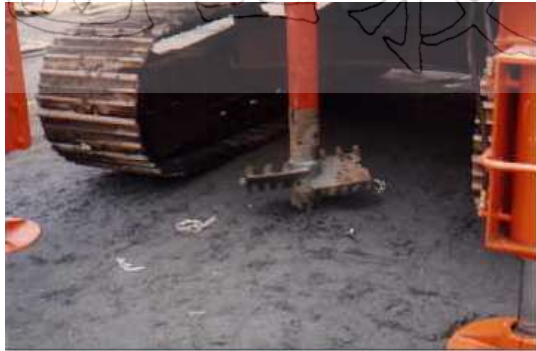
一般之JMM工法的施作方法乃是藉由(1)機械式之攪拌刀翼(如照片一所示)擾動並切削土壤形成孔徑約60cm之鑽孔至預定深度，(2)葉片末端噴嘴以200kg/cm<sup>2</sup>之壓力噴出(如照片二所示)水泥漿液切削土壤並形成較大之鑽孔，(3)利用水泥漿液及其回流，與已被切削之土壤攪拌而形成直徑約為60cm~180cm之改良樁體。在本工程中則攪拌形成直徑為100cm之改良樁體，而其所採用之灌漿攪拌參數為：(1)攪拌葉片採60cm，(2)灌漿時回轉速率(r.p.m)維持在10~16轉/分之間，(3)吐出量為60 l/min，(4)鑽桿提升速率2.5cm/10sec，(5)水泥漿液配比採用每一立方公尺為760kg水泥加水760公升(W/C=1)，(6)強度要求為28天之改良樁試體平均強度須達15 kg/cm<sup>2</sup>以上。

照片一 JMM工法之鑽頭與攪拌器

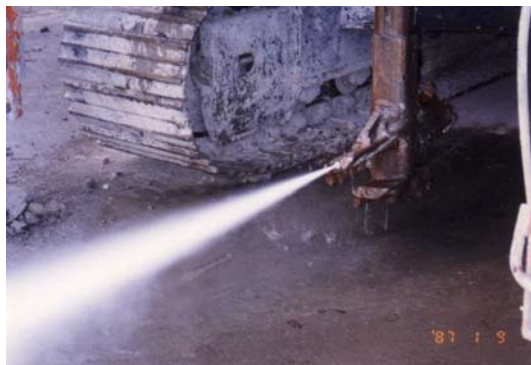
照片二 JMM工法噴嘴之噴出壓力

綜合上述監測結果顯示，對鄰近土壤變位受灌漿之影響可從深度及範圍來探討，其中就影響深度而言，大致上是從改良樁底(地表下25.5m)逐漸延伸至地表面，其最大之土壤變位也約略在改良樁頂部附近，樁底以下之土壤位移量相對地很小，初步探討此原因，認為高壓噴出之水泥漿液以切削擾動四周土壤(如照片二所示)為主，而樁底以下土壤相對地受擾動的程度較小，因而位移量也很小；隨著持續灌入水泥漿液與累積廢土的增加，改良樁四周土壤所承受之擠壓應力亦逐漸增加，直到施作至樁頂附近時達到最大，因而變位量也較大。就影響範圍而言，在距灌漿9.0m範圍內之土壤均會受影響，且灌漿位置不同會使土壤產生不同方向之位移，當灌漿在平行連續壁方向施作時土壤會產生左右位移之現象，其距灌漿孔約1.0m時之最大水平位移量約為2.0cm，而在垂直連續壁方向，土壤位移也隨著距灌漿孔愈近而位移量也愈大，尤其在距灌漿孔約1.0m時土壤最大位移量可達6.2cm。

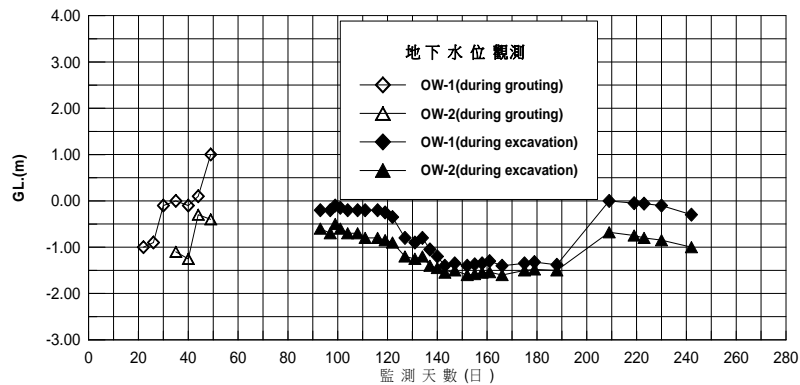
OW-1位於基隆路側SI-3傾度管附近，而OW-2則位於SO-2旁，由於採用水位觀測井量測黏土層之地下水位會有延後反應之現象，以致現地監測所得之地下水位自灌漿施工開始後約一週後才有較明顯的上昇，惟在尚未達常時水位時即進行灌漿改良，因而無法確切地掌握其水位上升之增量。本次灌漿及開挖期間所測得之地下水位如圖十一所示，其中OW-1在開挖區改良樁施作完成(1/25/02)後一週有地下水溢出情形，現場

隨即將觀測井之PVC管加長並出露於地表面以上再進行量測，而測得之最高地下水位約在地表面上1.0m。OW-2觀測井之地下水位高度亦有提高，惟其最高之地下水位約在地表面下0.3m。雖此兩觀測井於灌漿期間所測得之地下水位上升趨勢頗為一致，但其提升之高度仍有些差異，而推論造成此差異之主要原因是OW-1所在之開挖區內進行全區域的地質改良，造成擠壓應力較大，故而使地下水壓力始終處於被激發狀態；OW-2位於兩道地中壁中間，且所在之開挖區內有四排壁樁(如圖一所示)，區域內並無進行全面性之地質改良，故產生之擠壓應力較小，地下水位上昇較緩和。另於開挖期間OW-1及OW-2所測得之地下水位隨著開挖進行而逐漸下降至常時地下水位(即地表下1.5m)，惟開挖完成後進行基礎結構施築時，地下水位又因受基礎結構荷重之增加而逐漸上升。

圖十一 灌漿及開挖期間所測得之地下水位

研判出灌漿期間之孔隙水壓力上升之速率較常時為大之趨勢，顯示灌漿造成之擠壓應力的確會激發超額孔隙水壓力，而此亦可與地下水位監測之結果(如圖十一所示)相呼應。

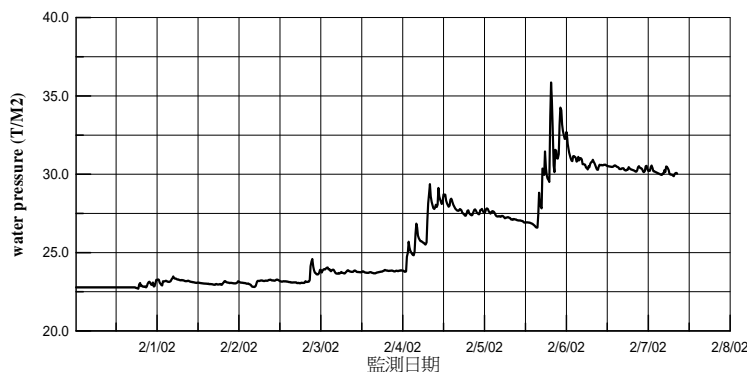
本研究於開挖區佈設一組深為25.0m之電子式水壓計進行灌漿期間超額孔隙水壓力監測，而此監測在以往之文獻中乃極為少見。圖十三為監測所得之成果，當改良樁施作距水壓計5.5m以上時，孔隙水壓力保持在23.5t/m<sup>2</sup>，此亦即常時狀

態之水壓力，而在兩者相距5.5m時(2/4/02)，最大超額孔隙水壓力增量為6.0t/m<sup>2</sup>達到29.5t/m<sup>2</sup>，此時水壓約為常時狀態水壓力之1.3倍；改良樁施作位置距水壓計3.5m時(2/6/02)，超額孔隙水壓力增量為12.3t/m<sup>2</sup>達到35.8t/m<sup>2</sup>，此時水壓約為常時狀態水壓力之1.5倍。上述監測結果顯示在約5.5倍改良樁直徑範圍內的孔隙水壓力均會受到灌漿擠壓之影響，尤其在3.5倍改良樁直徑範圍內加上超額孔隙水壓力之水壓力可能高達1.5倍之常時狀態水壓力。

圖十三 電子式水壓計監測成果
