# 高度破碎及湧水帶TBM施工技術之案例探討

鄭文隆 張文城

國道新建工程局

## THE CASE STUDY OF TBM CONSTRUCTION TECHNIQUES IN SEVERELY FRACTURED ZONE WITH HIGH GROUNDWATER INFLOW

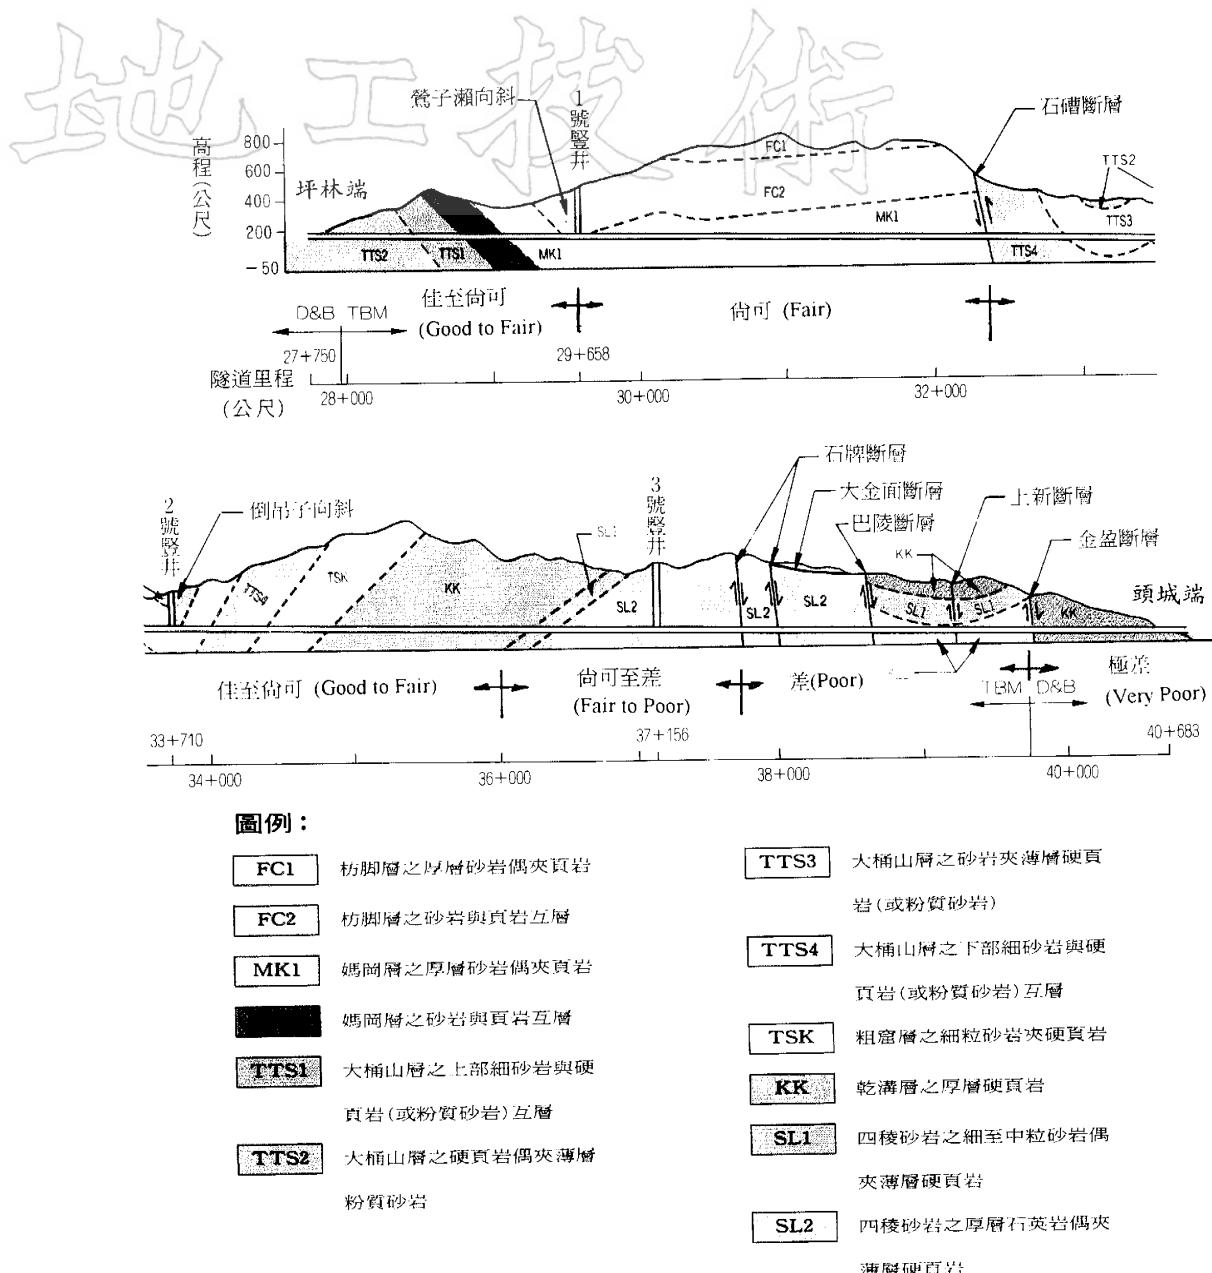
圖一 坪林隧道地質剖面圖

圖。由圖一及規劃設計階段的地質調查成果（國工局，民國80年），可獲得若干重要之工程地質訊息，包括主要岩性及其位態與分佈範圍、主要斷層、褶皺等地質構造及岩體的破碎程度等。由圖中顯示在里程約36k+500至40k+000之間預期將通

過依Deere之岩體分類（Deere, 1964），屬差（Poor）至極差（Very Poor）之高度破碎而堅硬之石英砂岩層，同時亦將通過剪裂帶（Shear Zone）寬度超過十公尺以上之五條主要斷層。至於是否仍有其他會造成施工困擾之較大規模的剪裂帶及

北宜高速公路的坪林隧道長達12.9公里，東段靠近頭城端約三至四公里的部份地質情況頗為複雜（詳如圖一，里程36k+500~40k+000），不僅岩盤破碎，而且預期將遭遇高壓的地下湧水。由於當初國內並無TBM的施工經驗，因此規劃、設計階段即邀請國外的專家進行詳細的評估，因大部份專家認為TBM工法可適用於坪林隧道，故最後仍決定採用TBM施工，以期達到縮短工期的目的（張文城，民國85年）。不過為了提高TBM對於坪林隧道地質條件的適應能力，在預期將遭遇地質困難的路段，考量採用灌漿或以鑽炸法挖除等輔助工法，以利後續TBM之掘進，至於高壓地下湧水，則於每輪開挖前，於TBM內向前方鑽設前進探查孔（Probe Drilling），以瞭解開挖面前方的地質與含水情形，必要時並兼做排水孔之用。

坪林隧道規劃、設計階段，地質調查最主要成果之一為圖一所示之地質剖面

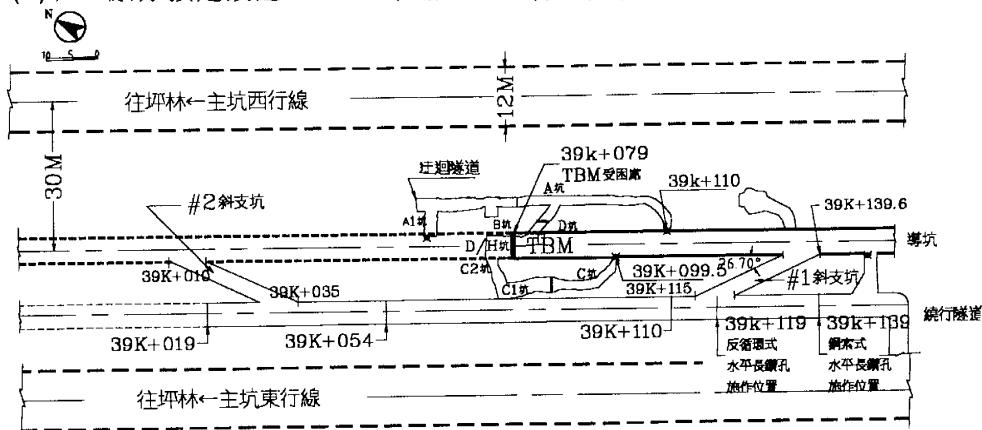
圖二 導坑里程39K+079處受困區域相關迂迴隧道及繞行隧道位置示意圖

坪林隧道導坑工程配合39k+079處受困後的脫困作業，於繞行隧道內（詳如圖二）共施作了兩次水平長距離的鑽孔作業。第一次於相對導坑里程39k+139處採

坑，以施作鋼索式水平長距離取心鑽孔（如圖二）。該鑽孔之鑽機為TONE TEL 7型，最大扭力1,200 N·m，其操作的原理為利用內管鑽進的同時，將岩心送入岩心管內，每鑽進1~2m後，內管不必退出，而以鋼索直接將岩心管取出。該鑽孔原預定以30天的時間完成300m的鑽孔作業，惟實際施作後，2個月的時間僅完成約107m之鑽孔後（磨損鑽頭約20個），即因岩盤極度破碎，鑽桿經常斷裂而停止鑽進。該鑽孔係以HQ完成0~89m之鑽孔，NQ完成89~105m之鑽孔，而最後以BQ（鑽孔直徑約6cm）完成2m後即無法鑽進。由於鑽孔過程中經常有坍孔之情形發生，施工人員通常於坍孔後，即退出內桿進行孔底的灌漿作業，以期穩定孔底岩盤後再重新施鑽，由於鑽孔接近於水平，故灌漿穩定岩盤的同時，也會將留於孔內直徑較大的外套管灌死，因此當最後BQ因管徑太小經常斷裂而無法鑽進時，管徑較大的外套管（即HQ與NQ）已無法再重新鑽孔套進，此亦是最後導致鑽孔作業無法繼續進行的原因之一。按該組設備及人員曾於國內之鯉魚潭引水計畫，以約42天的時間完成700m的鑽孔，兩相比較足見坪林隧道的地質確實非常的困難。

航道（詳如圖二），最後再分頭一方面往坪林方向繼續以鑽炸法開挖未來的1.5km不良地質路段，同時回頭處理里程39k+079附近的不良地質路段，並將TBM挖出恢復TBM的功能，俟鑽炸法完成前述1.5km的開挖後，再恢復以TBM開挖的方式，貫通坪林導坑。

差、別為使用雙套管同時鑽進，循環水由內外套管間之空隙流入，再由內管之管內流出，循環水流之同時，將已鑽好之岩心一起帶出，而不使用岩心管（詳如圖三）。施鑽前先由繞行隧道之側壁開挖一工作坑，施鑽位置與先前之鋼索式之鑽孔僅相距20m（如圖二），開鑽後30天約鑽進103m（磨損之鑽頭超過15個），雖然本次鑽探記取了前次鋼索式鑽探，因套管管徑太小而經常扭斷的教訓，改採較大管徑的套管（0~15m管徑21.6cm, 15~75m管徑16.5cm, 75~100m管徑13.0cm, 100~103m管徑10.5cm），但最後仍因鑽頭及鑽桿斷於孔內無法取出，且量測地下水壓高達 $18 \text{ kg/cm}^2$ ，水量亦達 $117 \text{ l/s}$ ，故決定不再鑽進而留作排水降低水壓之用。此外為量測地下水的水壓力，必須將鑽孔的孔口封堵，惟封堵後卻發生地下水改由繞行隧道的開挖面大量湧出的現象，於瞬間即造成開挖面局部小規模的崩坍，足見前述「近灌遠排」的施工理念，對於繞行隧道開挖面的穩定性，確實有相當的助益，也因此量測地下水壓力時，為避免繞行隧道的崩坍，僅能瞬間將鑽孔封堵，而無法長期封堵孔口，待水壓力面穩定後，再量測穩定的水壓力（評估該水壓力應較 $18 \text{ kg/cm}^2$ 為高）。大致而言反循環式鑽探除其進度（約3m/天）略較前述鋼索式鑽探（約2m/天）為佳外，其餘遭遇之地質情況及施工困難則兩者大致相同。

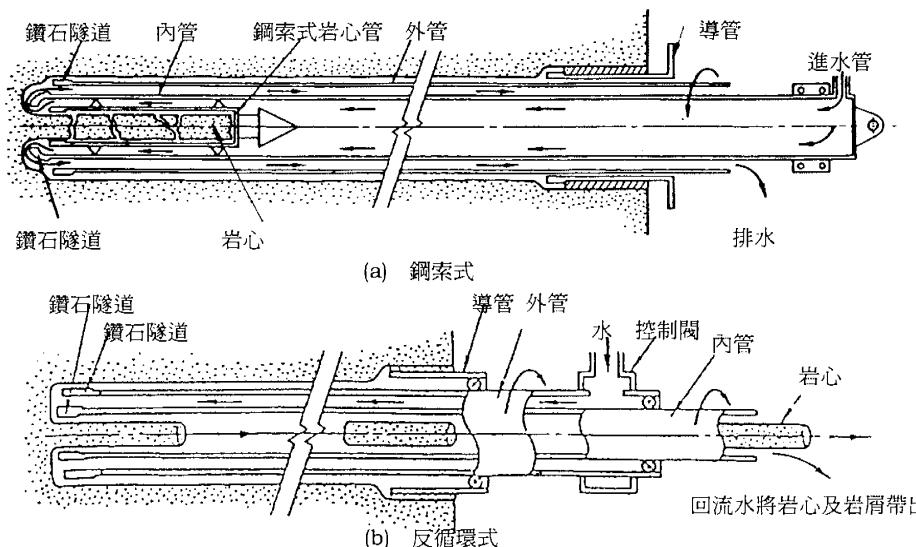
圖三 水平長距離鑽探取心示意圖

用鋼索式(Wire Line)取岩心的作業方式施鑽(詳如圖三(a))，原預定鑽進300m，但於耗費56日完成107m之鑽孔後，因遭遇嚴重之坍孔，且鑽孔孔徑已由最初之HQ (約為9.6cm)縮小至BQ (約為6cm)，鑽桿經常斷裂無法再鑽進而停止作業，本次鑽探遭遇之最大湧水量為20 l/s，最大地下水壓力約為 $3\text{kg/cm}^2$ (榮工處，民國86年a)。第二次則於相對導坑里程39k+119處，採用反循環式(Reverse Circulation)取岩心的作業方式施鑽(詳如圖三(b))，原亦預定鑽進300m，但於

耗費30日完成103m之鑽孔後(初始之鑽孔直徑為21.6cm，103m處之鑽孔直徑為10.5cm)，因鑽桿(含鑽頭)斷於孔內無法取出，且湧水量及孔口水壓力分別高達117 l/s及 $18\text{kg/cm}^2$ ，故停止作業並將該孔留做排水孔，以降低開挖面前方的水壓(榮工處，民國86年b)。由鑽探成果顯示在鑽孔深度約70m的位置(即相對導坑里程約39k+050處)，水壓力急劇上升至 $18\text{kg/cm}^2$ ，而在深度95m處，水量則急升至100 l/s以上(詳如照片一)，可見在里程39k+079前方，確有一明顯高壓含水帶存在。

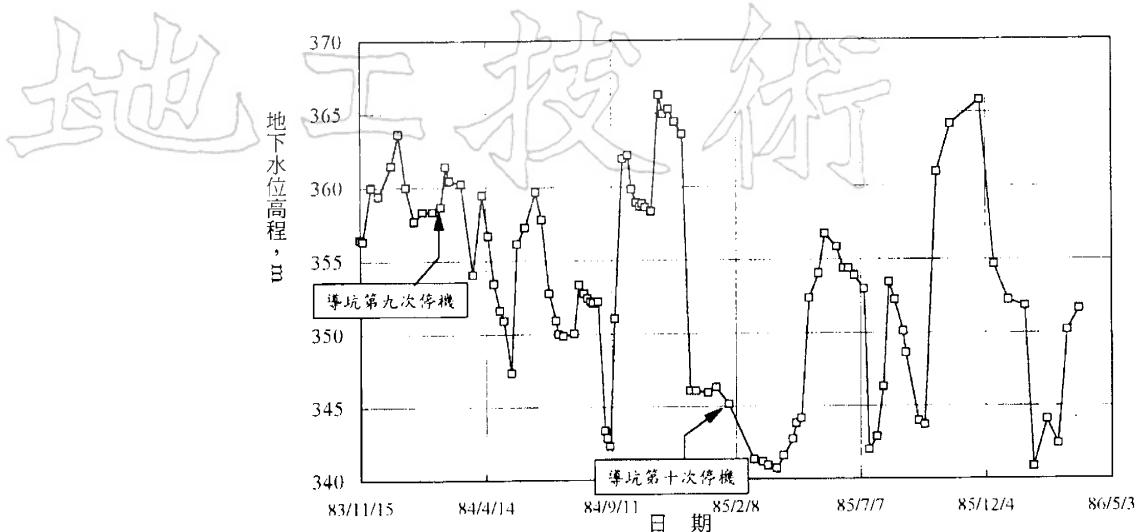
圖四 導坑里程39K+079附近地表鑽孔(PH-25)地下水水位之歷時曲線

(國道新建工程局，民國87年)。圖四為坪林隧道導坑里程39k+079附近地表鑽孔中地下水水位之歷時曲線，該地表鑽孔孔口的高程約為380m，而導坑於該處之高程約為50m。圖五為導坑TBM第十次受困後導坑洞口及TBM開挖面的水量歷時曲線。由圖四、五顯示導坑從第十次受困停機後(85年2月5日)迄86年5月止(因坍孔而無法繼續量測)，機頭附近的地下水雖以超過40 l/s(最高約150 l/s)的流量日以繼夜的流出，但位於該處附近地下水水位的變化主要仍受季節性雨量的影響(由圖四顯示最高及最低水位，約分別發生在每年12月及2月的時候)，與導坑內地下水的流失並無明顯的關聯，也就是地下水與地表水間流動的關係並不明顯，此外由圖五亦可看出當隧道內進行灌漿作業時，水量即明顯降低，但若有抽坍發生時(圖五中標示A～D處)，洞口的累積地下水量即上升至150 l/s以上，足見隧道內累積地下水水量深受施工方式的影響。

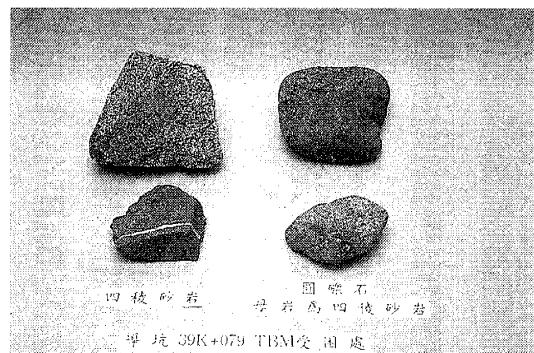
照片二 埤林隧道導坑里程39K+079迂迴隧道A坑崩坍後，大量近於圓角之石英砂岩石塊被湧水沖出

此外當迂迴隧道之B坑開挖至TBM機頭附近（見圖二），因水壓過大而導致B坑開挖面崩坍，並有大量近於河川卵砾石之圓角石塊（如照片二）被沖出。由於該處之覆蓋厚度約有三百五十公尺，而經

檢視沖出石塊之成份，係來自四稜石英砂岩層之岩塊，且該圓角礫石依外觀視之，其三個軸向之比例並不規則，與一般經流水搬運之卵礫石常見之形狀不同，故初步判斷該等圓角石塊應非源自地表之河川礫石，而係地下水活動所造成（中興工程

1. 本區地下水豐沛，流經斷層帶之地下水沖走斷層泥形成洞穴，而後斷層泥中之夾石掉落入洞穴內，地下水流經洞穴翻動空中石塊，年代久遠後令其成渾圓狀。

2. 本區因節理甚為發達，地下水沿著節理流動，經長期風化與變造的作用，使斷層帶附近節理狀的岩塊逐漸轉變成近於圓角狀之礫石，而非經流水之翻動淘選。

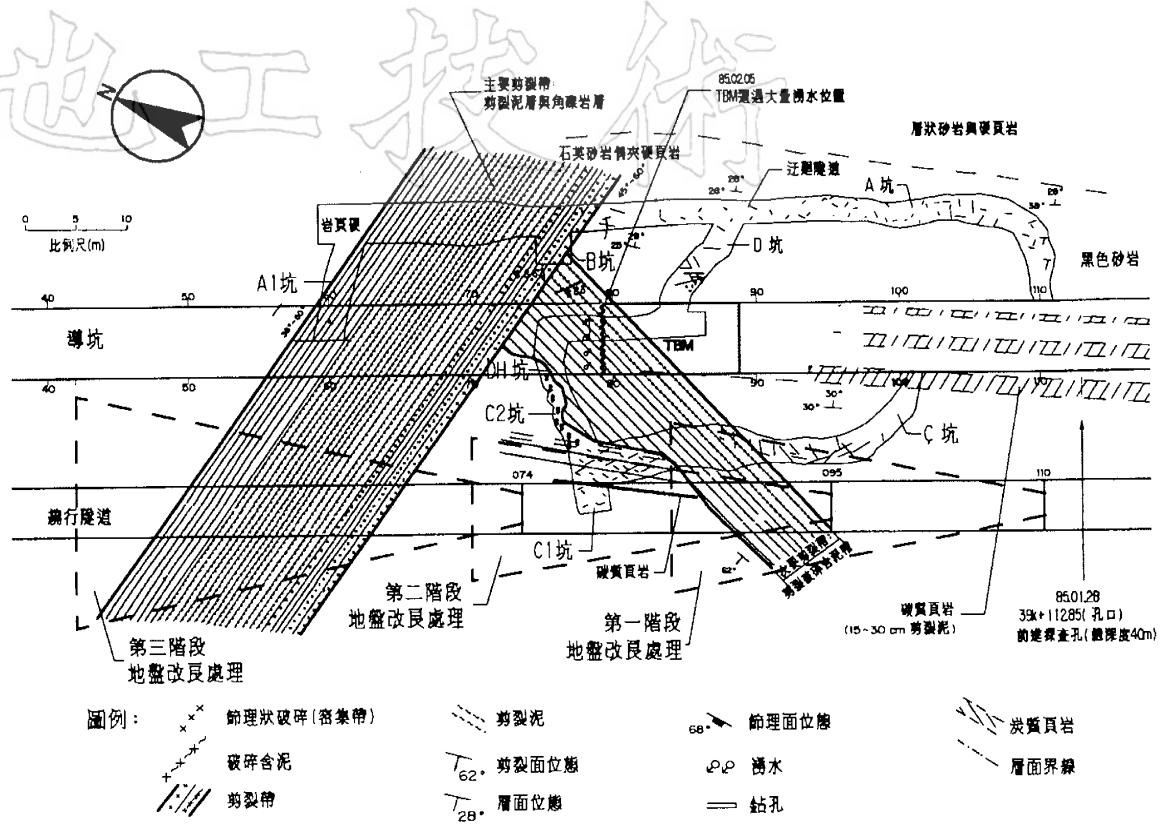
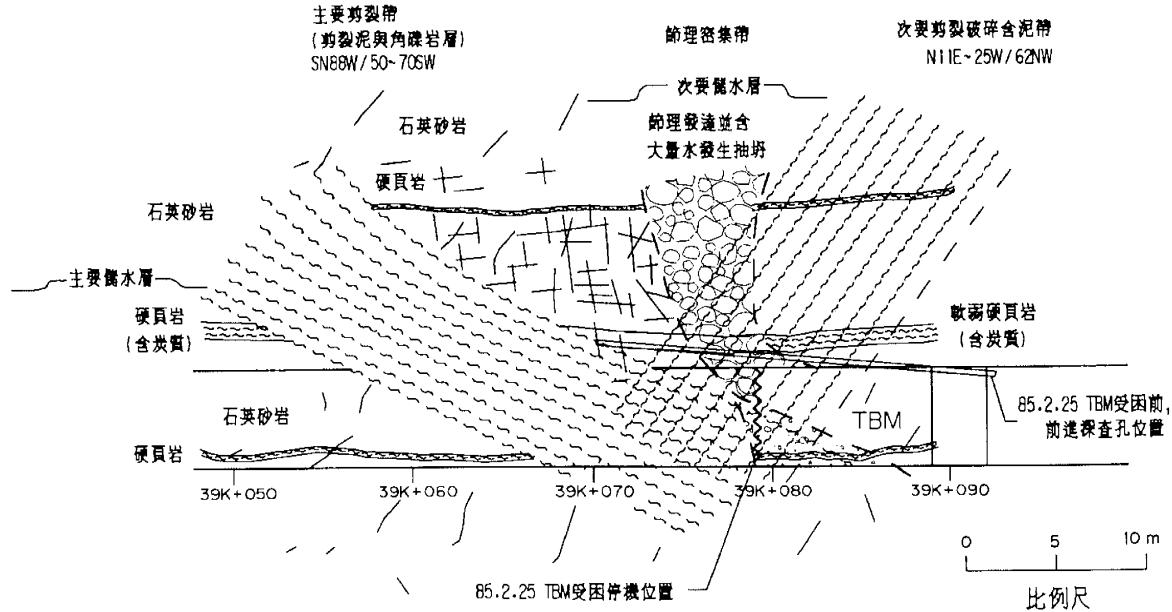
圖六 導坑里程39K+079推估地質圖及繞行隧道灌漿平面配置及縱剖面圖

根據圖二協助TBM脫困所施作之迂迴隧道開挖後之地質資料，並參考水平長距離鑽孔之資料，繞行隧道開挖前推估導坑在里程39k+079前方之地質平面及縱剖面圖如圖六所示，即推估在里程39k+079前方有兩組寬度約10~15公尺的剪裂帶，而高壓含水層則為此等剪裂帶所阻隔，。繞行隧道開挖通過TBM停機的位置後，里程39k+079前方實際的地質情況則如圖七所示，由圖七顯示岩盤主要為

此次開挖受困的主要原因，乃因開挖前根據規劃設計階段的地質調查成果，及施工中輔助震測作業，並未能發現開挖面前方有一寬十幾公尺之高度破碎剪裂帶，此外前述之前進探查，其鑽孔又剛好落在走向大致與隧道軸向一致之薄層硬頁岩內（詳如圖六(b)），該硬頁岩為一良好的阻水層，因此也未能發現開挖面前方有一水量豐沛的高壓儲水層，故開挖三公尺後，即遭遇高壓的地下湧水及高度剪裂破碎帶而受困。

1. 根據迂迴隧道及鋼索式水平長鑽孔之調查資料，所推估的地質情況如圖六所示，也就是在里程39k+079前方有一寬約10~15m之主要剪裂帶及寬約5~10m之次要剪裂帶，地下含水層則為該兩剪裂帶及不透水的硬頁岩層面所分隔。因此經綜合評估後，決定以繞行隧道開挖並先以

2. 當繞行隧道開挖至距圖六(a)所示之次要剪裂帶前緣約15m的位置後(即里程39k+110)，即準備進行後續的灌漿作業。由於推估繞行隧道從進入次要剪裂帶到穿越主要剪裂帶，約需開挖50m，且由

反循環式水平鑽探得知前方含水層之水壓力達 $18 \text{ kg/cm}^2$ ，故決定將灌漿的里程分成三個階段（佈置圖詳如圖六(a)）。第一階段預定施灌25m後開挖15m，以保留10m的安全間距，第二階段施灌25m後開挖20m，保留5m的安全間距；最後一階段則施灌32m開挖20m，以保留12m的安全間距。至於灌漿的範圍，則鑑於先前於迂迴隧道內之灌漿成效不彰，且開挖後仍導致崩坍的經驗，故決定除繞行隧道開挖的範圍內進行灌漿外，仍向外施灌至 $2.5D \sim 3.5D$ 的範圍（D為繞行隧道的直徑），以確保開挖後，周圍留有足夠厚度之改良岩盤，以抵抗巨大的之岩壓及水壓。圖九為第三階段的灌漿孔位佈置圖，灌漿孔共分成A、B、D三圈，灌漿完成後則於圓心施鑽C 1孔，以檢核灌漿之效果。此外，灌漿時所用的材料，原則上內圈的部份使用水泥加皂土的混合材料，以固結岩盤，而最外圈則使用水泥加水玻璃的材料，以便發揮較佳之止水效果。實際施工時係先灌外圈，再施灌內圈。

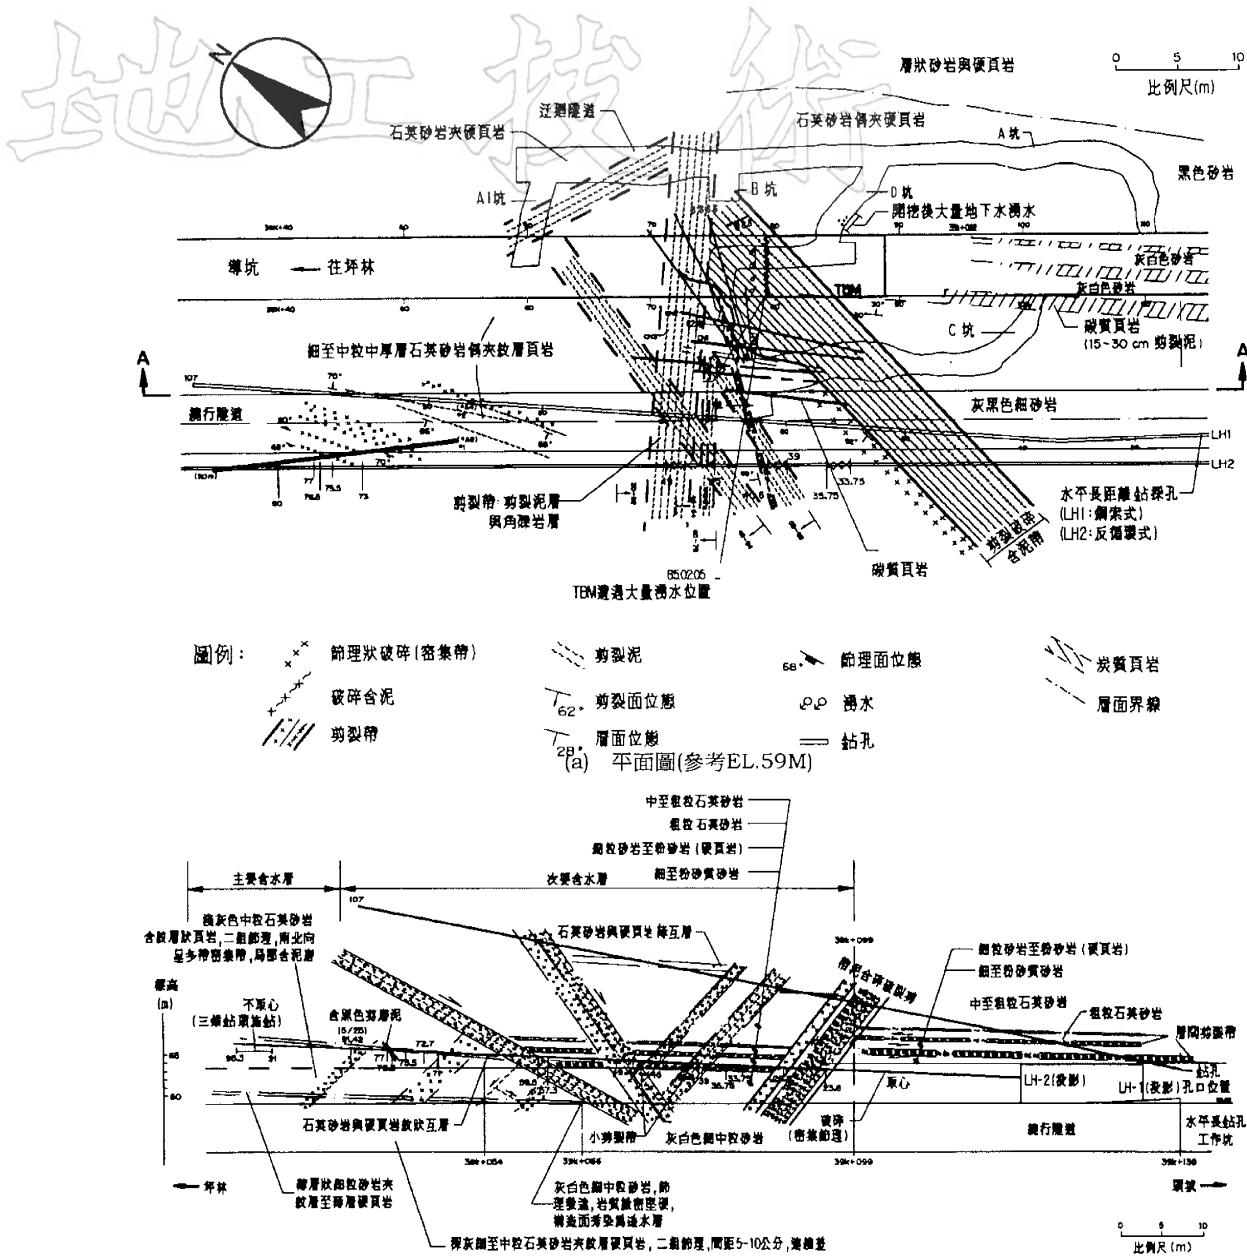
圖七 道拉用程 $20K+0.70$ 實際開挖地質圖

堅硬而破碎的石英砂岩，並夾有厚度十數公分至數十公分之薄層硬頁岩及碳質頁岩，而層面的走向則大致與隧道縱軸的方向一致，此外在里程39k+085至39k+065之間有二組剪裂帶通過導坑的航道，剪裂破碎含泥帶的寬度約達十公尺，此與導坑已開挖通過的金盈斷層及上新斷層的寬度相當。

關於地下水的部份，則如圖七(b)所示，主要有兩個含水層，而為前述之兩組不透水的剪裂帶所分隔，當TBM開挖至里程39k+079時，巨大的水壓將剪裂帶沖破，大量的地下水湧入TBM內，並造成TBM機頭前方嚴重的崩坍，而使TBM無法正常開挖。另外由圖五顯示最大之湧水量發生在TBM受困的時候（約為150 l/s），而TBM自第十次受困後，導坑洞口的湧水量大致皆維持在100 l/s以上，足見前述之含水層具有相當可觀之儲水量。

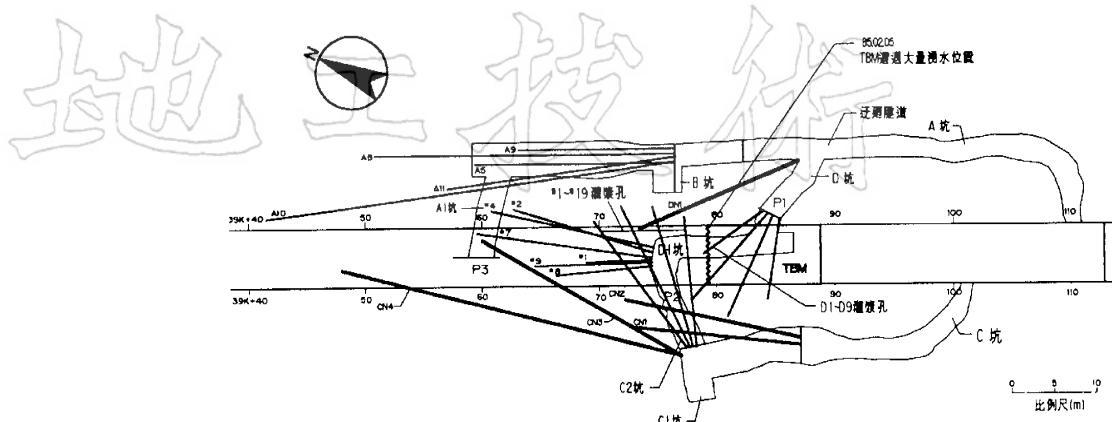
圖八 導坑里程39K+079迂迴隧道灌漿平面配置圖

1.首先基於過去幾次受困的施工經驗，在考量TBM內部作業空間限制的條件下，由TBM機頭後方距機頭約30m的位置（圖八中之里程39k+110），破除環片開挖迂迴隧道A坑，A坑約與導坑平行並與導坑側壁保留約5m的淨間距，斷面尺寸僅約為 $2m \times 2m$ ，以提供人員及簡易的鑽灌設備通過。當施工人員以約一個半月的時間完成約36m的開挖（即超過TBM機頭約6m）後，由於地質情況轉趨惡劣，故決定往導坑的方向擴挖B坑，以便進行後續開挖範圍內的灌漿工作，惟B坑開挖約2m後，開挖面突然出現每秒約100公升的湧水，導致開挖面坍落而將B坑及A坑淹埋，坍落的碴料一直沖到A坑與導坑連接的坑口位置，而已完成的A坑約有一半的長度整個斷面被坍落的碴料掩埋，預估抽

2.當B坑坍落後決定由導坑的另一側開挖C坑，以進行後續的脫困作業。C坑作業的初期，其施工理念與方式大致與前一階段之A坑相同，並配合適當的前進探查孔（最長約二十幾公尺，圖八之CN1~CN4及DN1），以瞭解前方的地質，做為後續施工的依據。此外為加速脫困作業，當A坑清理告一段落後，於A坑靠近TBM尾盾的附近另外再開挖D坑，惟D坑開挖

約6m到達TBM盾殼（中折盾）的位置後（圖八中之P1點），因地質轉趨惡劣，且開始有大量地下水湧入而暫停。當施工人員以2個月的時間完成C及C1坑的開挖後，由於C1及D坑開挖面岩盤非常的破碎，湧水量不斷的增加，且考慮先前B坑崩坍後，TBM機頭前方的岩盤可能都已嚴重鬆動，故為考慮施工的安全，而於C1及D坑的位置往TBM機頭前方約5~10m的範圍內（即圖八C1坑之#1~#19與D坑之DN1孔）實施全面性的灌漿。灌漿工作持續約一個半月後，由C1坑再度朝TBM機頭方向開挖C2坑，由於已進入儲水帶及B坑崩坍的影響範圍，故地下湧水量不斷增加，期間仰拱會出現100 l/s之湧水，將支保腳底部的岩盤淘空，對於隧道的穩定性極為不利，也因此C2坑開挖約6m到達導坑航道的位置後（圖八中之P2點），即暫時停止開挖。C2坑開挖期間，另外亦由D坑配合往TBM機身周圍進行灌漿作業（圖八D坑之D1~D9孔），除提高C2坑開挖的穩定性外，亦為後續D坑往前開挖預作準備。

灌漿，則由於受到TBM內作業空間及設備的限制，灌漿的成效極為有限。若由TBM外面往TBM附近進行灌漿，則亦須避免漿液流至TBM盾殼甚至內部，而將TBM灌成RC結構，這也是作業最困難的部份。由C1及D坑往TBM機頭前方進行的灌漿作業，除了有前述灌漿之困難外，由於先前B坑的崩坍，再加上原先TBM受困時機頭位置的抽坍，使機頭附近水路幾乎皆已連通，灌漿時為控制灌漿壓力極為重要的「隔幕層」已無法形成，故更增加灌漿工作的困難度，也因此C1及D坑灌漿孔的配置就必須有特別的考量。大致上灌漿前規劃在TBM機頭前方約5~6m的位置佈設四排灌漿孔（詳如圖八，C1坑之#1~#19），第一排（計4孔）灌漿孔距離TBM機頭前方約1.5m及航道外圍1.5m處，施灌幾乎沒有固結強度之ARON SR-US與水玻璃混合的化學漿液，以保護TBM機頭，避免被後續有固結強度的漿液灌死。第二排（計3孔）灌漿孔距離TBM機頭前方約3m及航道外圍2.5m處，施灌低固結強度之水泥與水玻璃混合的L.W.漿液。第三及第四排（合計6孔）灌漿孔距離TBM機頭前方約4.5~6m及航道外圍2.5m處，施灌高強度之水泥或水泥砂漿。由於實際施灌後，前述之困難陸續發生，故隔幕層無法形成漿液到處流竄，灌漿壓力無法有效控制。前述灌漿作業實際的灌漿數量，若折合灌入之體積約有150m<sup>3</sup>，但其成效應不如預期中理想。

3.C2坑因地質惡劣而暫停開挖後，因C2坑施工期間，D坑前方的岩盤已做了部份的地質改良，故決定由D坑恢復開挖。首先由D坑於接近TBM中折盾的位置沿機身右側向前開挖，待到達機頭的位置後，即於機頭前方導坑的航道內開挖DH坑，並與原開挖之C2坑連通。由於評估先前於C1及D坑所做之灌漿效果可能不理想，故決定於DH坑再往導坑航道前方進行進一步之L.W.及水泥固結灌漿（如圖八DH坑之#1~#9孔）。此外在DH灌漿的同時，亦於

A坑向前方進行灌漿作業（圖八A坑之A1～A11孔），為A坑恢復開挖預做準備。本次於DH及A坑的灌漿作業所遭遇的困難和施灌成效，大致上和前一階段在C1及D坑的灌漿作業一樣，而根據記錄所灌入漿液的體積約達250m<sup>3</sup>。由於作業期間地下水仍不斷湧入，已開挖完成的C、C1及C2坑的噴凝土面出現裂縫，再加上評估後對於DH坑的灌漿成效並無把握，故決定暫停灌漿及預定由DH坑進行的頂導坑開挖作業。

4. 當原先預定由DH坑沿導坑航道往前開挖頂導坑的計畫暫停後，決定再由A坑恢復開挖工作。當A坑開挖超過TBM機頭約20m的長度後，因預估A坑已穿過原先推估的剪裂帶，故轉向開挖A1坑，不過當A1坑開挖約7m並進入導坑之航道後（圖八中之P3點），地質情況急遽惡化，地下湧水持續增加，最後在巨大的水壓與水量下，終導致A1坑的坍落，最大湧水量達100 l/s，坍落的碴料預估有100m<sup>3</sup>以上，再度將A坑掩沒，並沖到A坑的坑口。當A1坑抽坍後，原先已開挖坑道的穩定性皆受到影響，85年12月24日DH坑道再度發生嚴重的崩坍，鋼支保扭曲變形，迂迴隧道的施工作業至此全面暫停。
