地工技術

南迴鐵路長大隧道特殊處理案例

*王錦洋

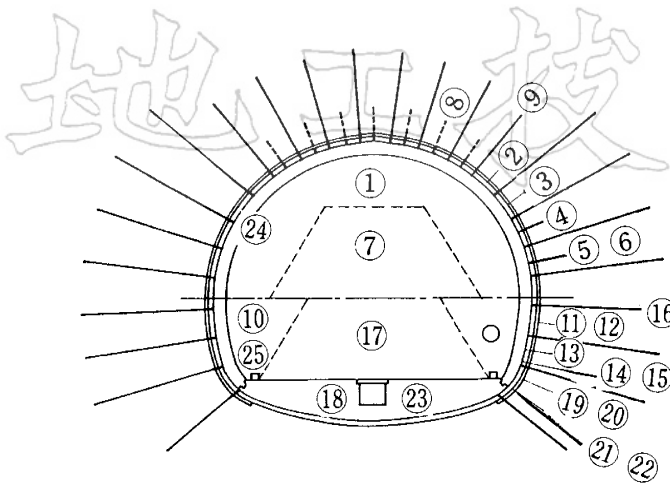
圖三 南迴鐵路NATM雙線隧道A種断面施工
 作業順序圖

- ① 上半断面環狀開挖。
- ② 上半断面拱部 $\phi 6 \times 100 \times 100$ 鋼絲網鋪設。
- ③ 10cm厚 210kg/cm² 噴凝土。
- ④ 上半断面H-150×150鋼支保組立。(或MU21)
- ⑤ 上半断面 $\phi 6 \times 100 \times 100$ 鋼絲網鋪設。
- ⑥ 10cm厚 210kg/cm² 噴凝土。
- ⑦ 上半断面土心開挖。
- ⑧ D29前進鋼筋按裝。(或 $\phi 38$ mm前進導管)
- ⑨ 上半断面垂直方向岩栓按裝。
- ⑩ 下半断面側壁開挖。
- ⑪ 下半断面側壁 $\phi 6 \times 100 \times 100$ 鋼絲網鋪設。
- ⑫ 下半断面側壁10cm厚 210kg/cm² 噴凝土。
- ⑬ 下半断面H-150×150鋼支保組立。(或MU21)
- ⑭ 側壁 $\phi 6 \times 100 \times 100$ 鋼絲網鋪設。
- ⑮ 側壁10cm厚 210kg/cm² 噴凝土。
- ⑯ 下半断面側壁岩栓按裝。
- ⑰ 下半断面土心開挖。
- ⑱ 仰拱開挖。
- ⑲ 仰拱側壁 $\phi 6 \times 100 \times 100$ 鋼絲網鋪設。
- ⑳ 仰拱側壁10cm厚 210kg/cm² 噴凝土。
- ㉑ 仰拱 $\phi 6 \times 100 \times 100$ 鋼絲網鋪設。
- ㉒ 仰拱10cm厚 210kg/cm² 噴凝土。
- ㉓ 仰拱175kg/cm² 混凝土。
- ㉔ 側壁及拱圈210kg/cm² 襯砌混凝土。
- ㉕ 擋渣牆施工。

註：1. 遇地質惡劣時得於開挖面噴漿保護(5cm)。
 2. 使用材料依地質情況而定材料數量。
 3. 遇地質惡劣得以採用前進導管($\phi 42$ mm ± 6 mm)

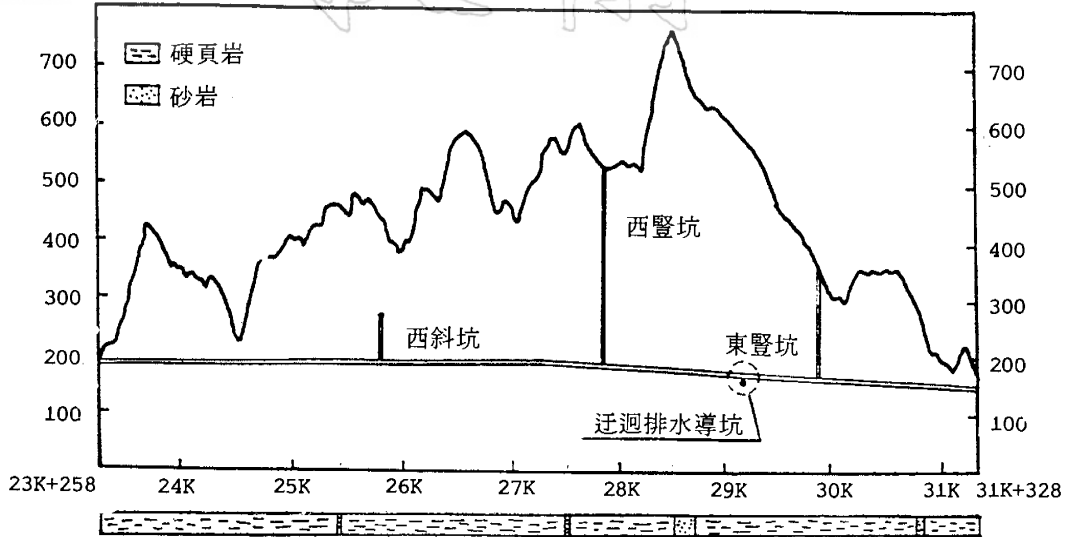
圖四 中央隧道中心線地質圖

中央隧道東口之岩層係以硬頁岩為主,偶夾變質砂岩或粘土,剪動帶或小規模之斷層偶有出現(圖四),根據現場地質記錄詳加研判可以發現,隧道自29K+190 起即遭逢一褶皺,可能延伸至29K+160,前後長約30M,此一區段為褶皺之一翼(limb),其岩質為粘土層夾岩屑。在褶皺形成之時,岩盤經構造運動產生大量岩屑及夾泥或孔隙,又因地下水滲入,於透水性較差之粘土層上方積存而形成水胞(Water Pocket)。再由褶皺與隧道軸之關係圖(圖五)可以看出,自29K+190 處山側即開始出現粘土層及岩屑並造成該側易於崩塌
