地工技術

翡翠大壩基礎層縫處理

傅重煥* 李慶龍**

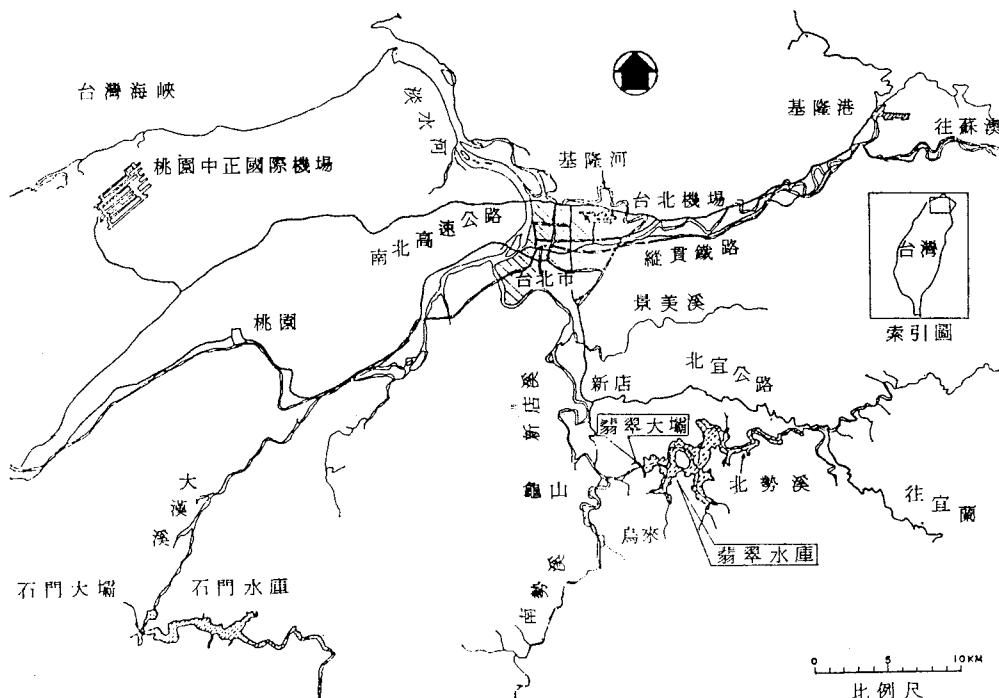
圖一 翡翠水庫地理位置圖

翡翠水庫係為供應大臺北區自來水長期性之水源而興建，總蓄水容量為四億六百萬立方公尺。為充分利用水源，另附設容量七萬瓩之發電廠一座。翡翠大壩屬三心雙向彎曲厚混凝土拱壩，壩高122.5公尺，壩頂長510公尺。其他重要構造物包括上游擋水壩、副壩電廠輸水路、落水池、靜水池、排洪隧道、導水隧道以及8.5公里長的骨材運輸道路等。壩址位於新店溪主要支流之北勢溪下游，距南勢

溪合流點約2.6公里，如圖一所示。

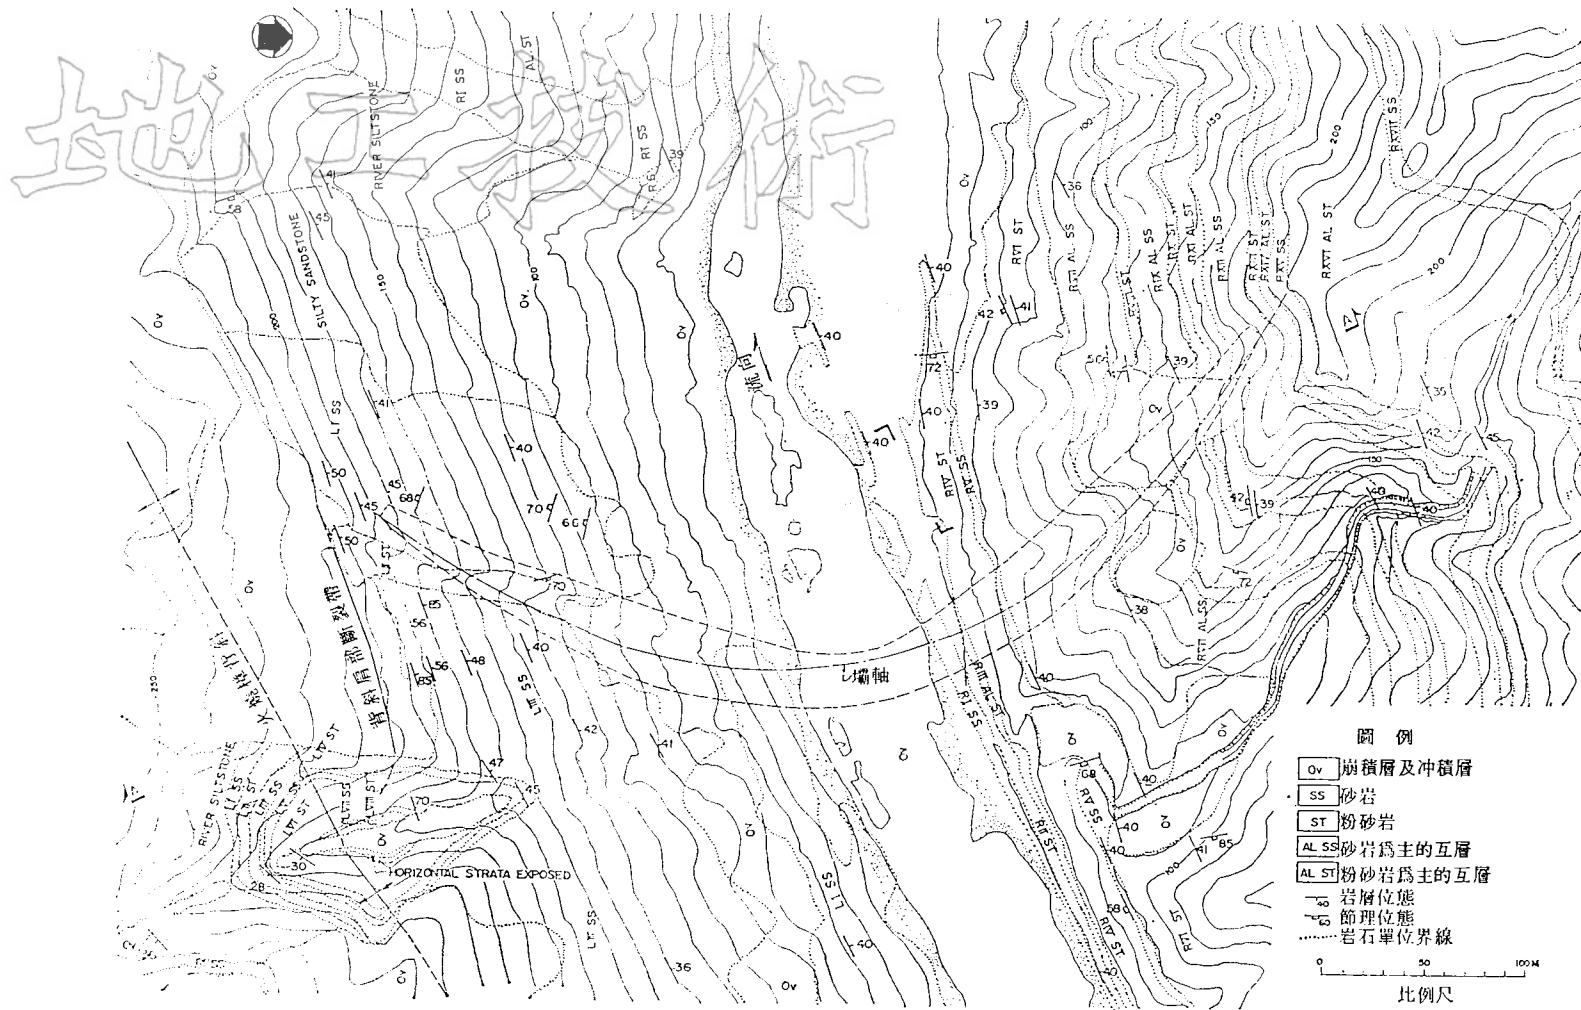
圖二 翡翠場址平面地質圖

出露於壩址地區之岩層為漸新世(Oligocene)之粗窟層與大桶山層，兩地層以右岸RV砂岩為界(如圖二、三)，前者由深灰色粉砂岩夾厚層淺灰色砂岩組成，分佈於左岸、河床及右岸低處；後者為粉砂岩夾薄層砂岩或互層所組成，分佈於右岸標高80公尺以上。大體上岩層分佈比例為粉砂岩多於砂岩，但後者因其具有較高之抗風化力，而在河床、山溝處裸露並構成順向坡之主要坡面。因此對壩址區域之邊坡穩定性具有相當重要之影響(如圖二、三)。砂岩、粉砂岩之物理及岩石力學性質如表一所示。

整個壩址位於火燒樟背斜之北翼，背斜軸部通過左壩頂南方約120公尺處(圖二)，此構造非但在其軸部造成彎曲及破裂，並且在兩翼岩層內形成層縫(Bedding Seam)。層縫在近軸部之左岸較發達且數量多，構成此地區之重要地質弱面；右岸之層縫則不如左岸來得顯著。

剪裂帶通常含灰色泥及破碎岩塊，寬度由5公分至數公尺不等，為與背斜褶皺同時造成的局部性小構造。剪裂帶一般走向為西北，向西南傾斜70度至90度。除河床僅出現一條外，右壩座及左壩座各有數條出現。其中最顯著者為左岸之背斜肩部斷裂帶，出露於標高190至210公尺高處（圖二、三所示），走向為N55°E，向東南傾斜45度，含約50至100公分灰色泥及碎岩塊，為與基礎穩定有關的主要剪裂帶。

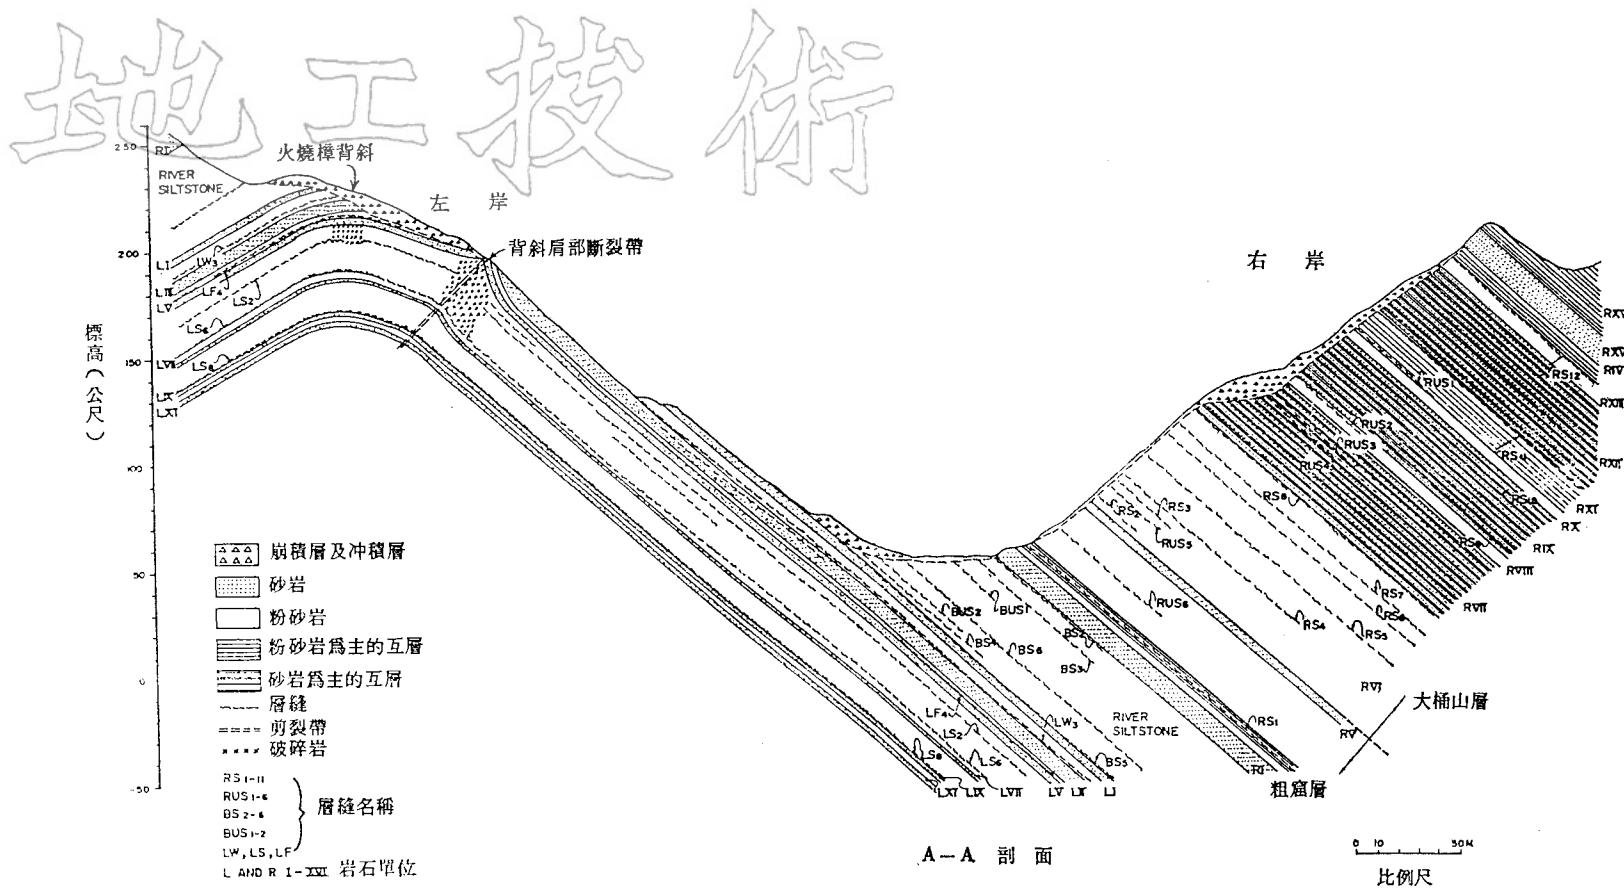
圖三 翡翠壩址地質剖面圖

壩址岩層之一般走向為N68°~70°E，略平行於河谷，向西北傾斜40°，亦即岩層自左岸向右岸傾斜，故左壩座為順向坡(Dip-Slope，如圖三所示)。坡面大部分由抗風化力較強的砂岩面所形成，坡面平直而廣佈，最高延展達標高210公尺。右岸岩層走向傾斜大致與左岸相同，因向山體傾斜，

層縫為順沿層面形成之弱帶，通常出現於粉砂岩內或粉砂岩與砂岩交界面之間，由純灰色黏土或砂岩、粉砂岩碎片及黏土夾雜而成，一般膠結相當緊密、堅實。為別於緊密之層面節理及其他不連續面，特稱為層縫。層縫形成原因之一為背斜褶皺時沿層界或較弱層產生剪力破壞，以致岩層間發生不同程度錯動、移距（Differential Slippage），使弱層剪裂、破碎、磨碎而成者，屬構造剪裂成因（Tectonic Shear Origin）；二為因背斜褶皺作用停止、壓力解除及河谷受侵蝕後荷重減除而解壓，導致層面節理開裂，再經風化及充填而成，此類或稱之為解壓縫（Lift Seam）。層縫之種類依其形態之變化，可分三種：第一種為呈平面或波浪起伏狀之單一層縫（Single Seam），大部分層縫屬之。其厚度有的均勻，有的寬窄不一，唯層縫上、下盤通常均為完整岩石。第二種為分支層縫（Branch Seam），係由某些單一層縫分岔而成。這些分支或延伸一小段即告尖滅、或繼續延伸相當距離、或再與原層縫合而為一。第三種為合成層縫（Combined Seam），係由二條或以上薄層縫組成之層縫帶，含黏土、破碎岩塊及風化岩石，此類層縫數量較少。翡翠大壩基礎內露出之層縫為數衆多，遍佈整個壩址（圖三），但一般以出現在壩座內者數量較多且發達（參見照片一、二）。

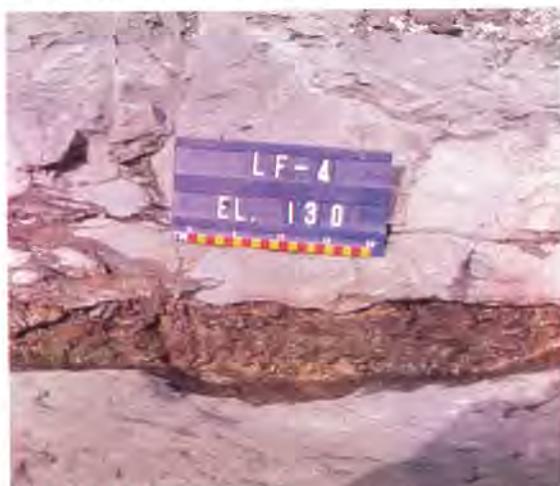
照片一 大壩鍵槽面 El. 130 m 附近露出之 LF4 層
縫為黃灰色黏土夾些許碎岩片

等為構造剪裂所成，餘則為解壓縫。左壩座層縫性質、厚度及組成均較右壩座者複雜，不但分支層縫發達，厚度變化大，且夾風化岩塊及泥如 LF₁～LF₄ 層縫。有些層縫延展斷續，且不一定順沿同一層面，並夾薄層灰色泥，如 LS₃～LS₄ 層縫。左壩座最重要之層縫為 LS₂，因其厚度寬大、組成均勻，而連續性為 100%，即遍及整個左壩座基礎內，對壩基穩定最具影響，故稱為「主層縫」。壩基層縫處理廊道之主坑道即多沿本層縫挖掘，以便探查及處理(參見照片一、二)。

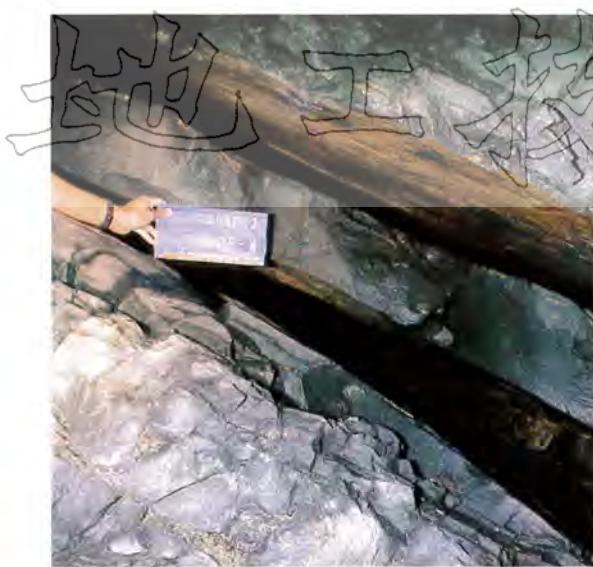
照片二 LAT-2 內 LF₄ 層縫風化並夾大塊岩片

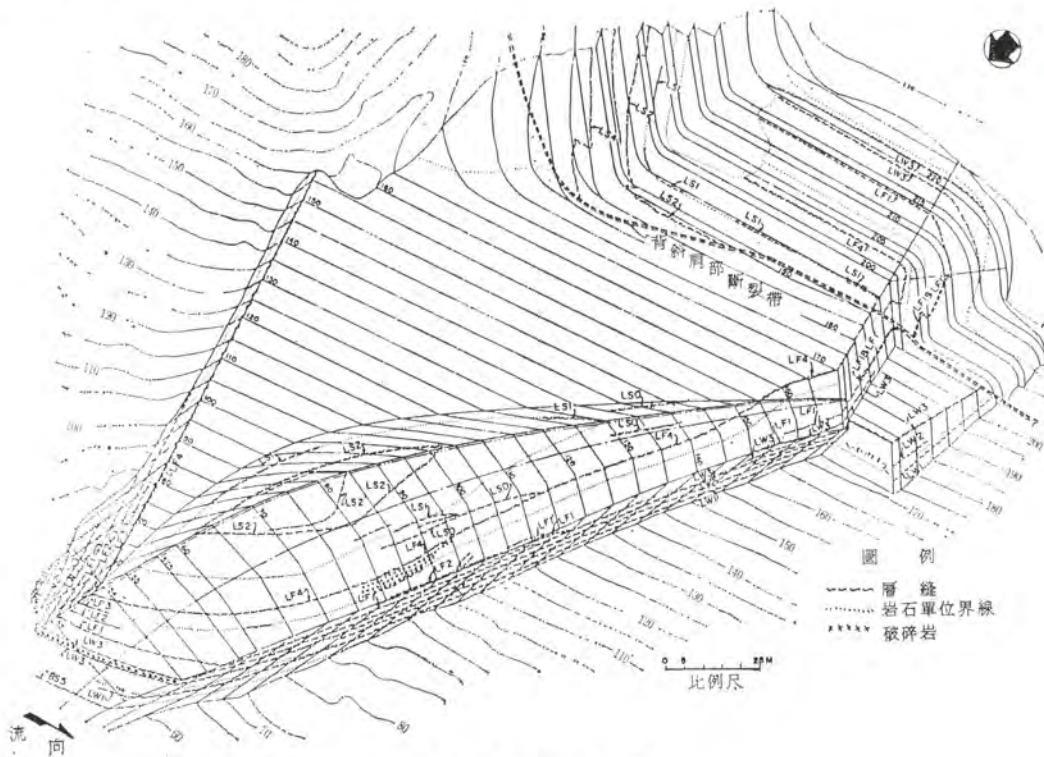
圖四 左壩座層縫分佈圖

左壩座基礎內共發現25條層縫(圖四所示)，其名稱、組成物質、厚度及露出之連續性，詳如表三所示。其中 LF₄、LS₂、LS₃、LS₄、LS₇、LS₈、LS₉

由於左壩座為順向坡，故基礎穩定問題較右壩座重要。依各弱面位態之關係，左壩座之岩楔由A組節理及層縫所構成之可能性最大，尤以連續性為100%之 LF_4 、 LS_2 、 LS_6 層縫必須加以考慮。但來許多岩塊之 LF_4 層縫在壩基鍵槽（Keyway）近下游側露出（圖四），承受大壩推力不及三分之一，故不會形成關鍵性之可能滑動岩楔；而 LS_6 層縫位於壩基底下深處，難於形成有害之岩楔；唯主

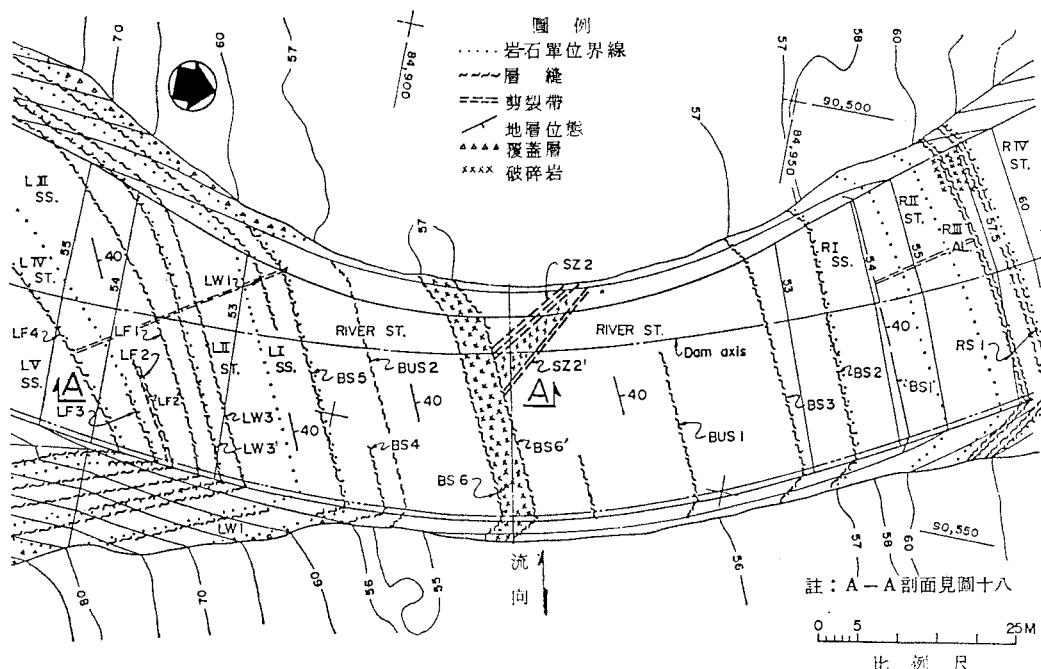
圖五 河床基礎層縫分佈圖

河床基礎區亦有 12 條層縫出現(圖五所示)，各層縫之性質如表四所列。一般言之，除 BS₆ 及 LW₃ 層縫帶 (Seamy Strata) 外，多由灰色黏土形成之薄層縫，故河床壩基經開挖後呈現厚實塊狀之堅硬良質岩盤。BS₆ 層縫係由 BS₆ 及 BS₆' 層縫合成約 3 公尺寬之破碎帶，在壩基下游側又與剪裂帶 SZ₂ 交會，使岩盤局部擾亂而破碎。LW₃ 層縫帶分佈於河床左側邊緣，係由 LW₃、LW₃' 以及 LF₁ 至 LF₄ 等數條層縫在河床基礎構成寬約十餘公尺破碎帶。岩石高度風化、破碎並夾泥。除本層

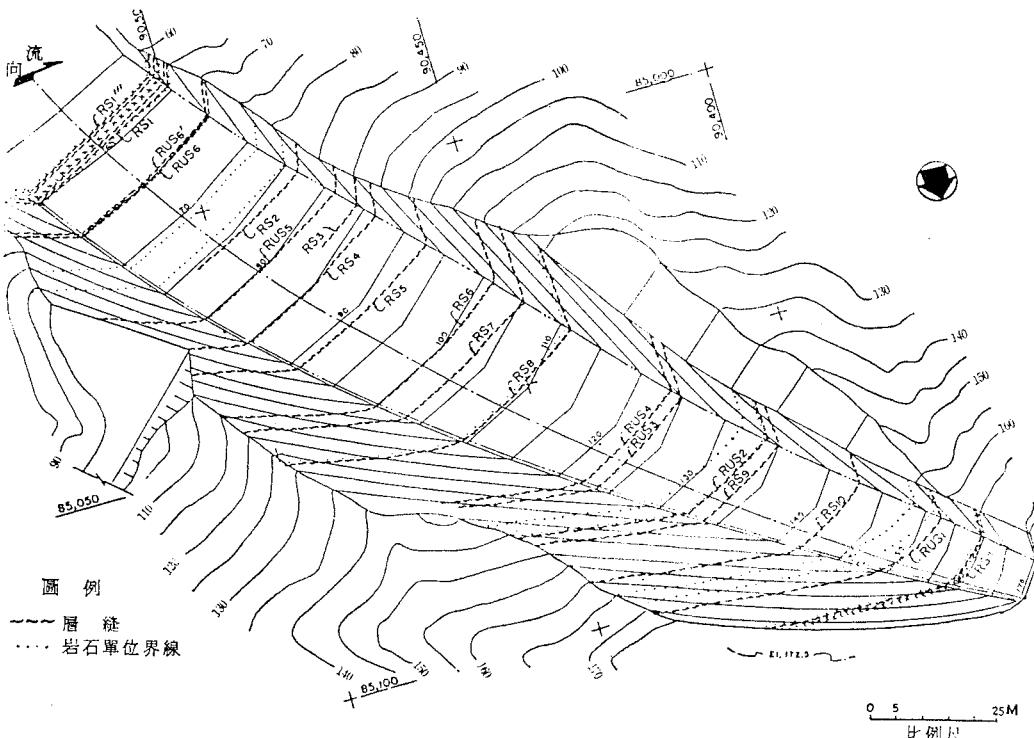
圖六 右壩座層縫分佈圖

右壩座出露之層縫亦達18條之多（圖六所示），各層縫之性質詳如表五所列。所有層縫之成因均

本區內之層縫除 RS₁ 及 RS₁₁ 較特殊外，餘均為灰色黏土所組成之單一薄層縫。層縫上、下盤均為完整岩石。RS₁ 層縫為由4條含灰色黏土的層縫及破碎岩塊所造成3~5公尺寬的層縫破碎帶。RS₁₁ 層縫亦含1.4~1.6公尺寬的破碎岩塊及灰色黏土。

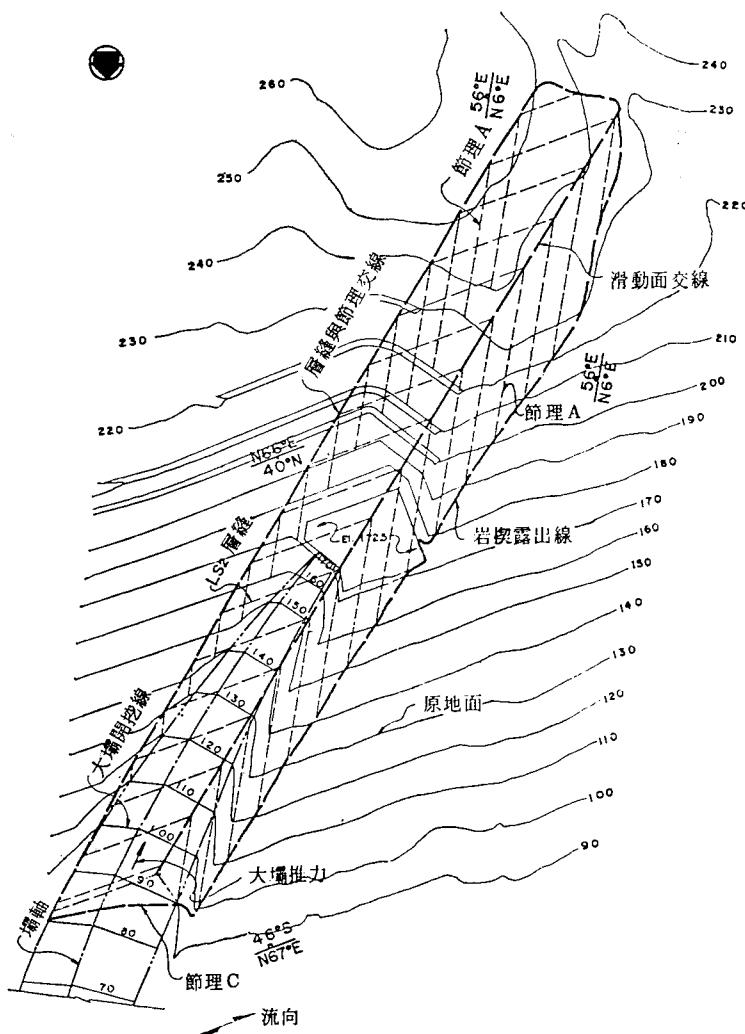
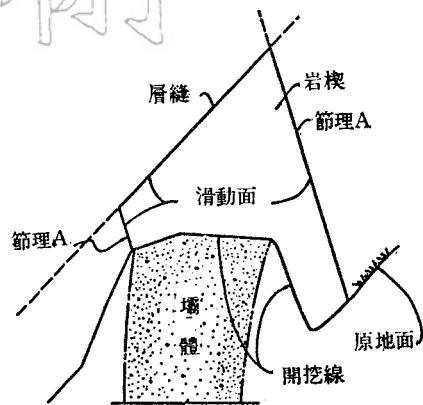
圖七 左壩座岩楔分佈圖

層縫 LS_2 則不然，不但發育良好且幾乎遍佈壩基，與A組節理構成如圖七、八所示之顯著岩楔。前述所形成之岩楔滑動方向（即圖上之滑動面交線）均指向上游及山體深處，而不露出於下游地表，故對基礎尚不構成破壞性岩楔。

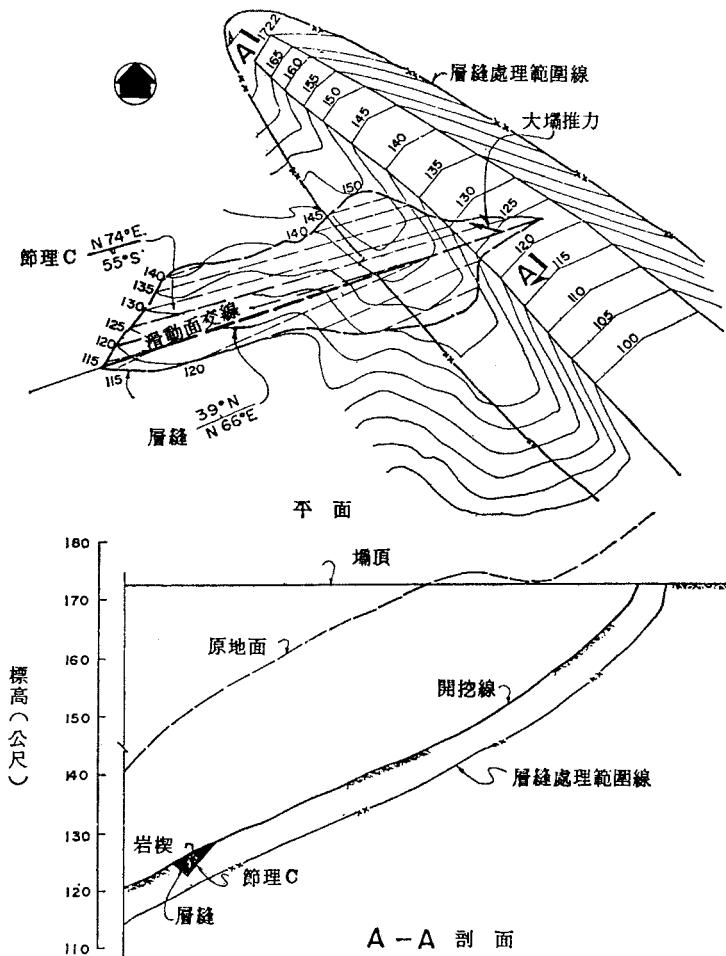
圖九 右壩座岩楔分佈圖

右壩座是逆向坡，故形成可能滑動岩楔之弱面為傾向河側之C組節理及層縫，C組節理尤以含泥者最為重要。右壩座之可能岩楔如圖九所示。值得注意的是可能形成之岩楔在下游河谷露出。

所露出的地質情況比原預期為佳，而與層縫形成可能滑動岩楔 (圖九) 的 C 組節理不僅不發達，且呈波浪面，而在地表下 15~20 公尺就顯著減少甚至消失。因之，原預期之不利大岩楔不再出現。故右壩座層縫處理亦較簡單，其工作準則主要是在沿層縫通達廊道及工作斜坑，以坑內層縫挖掘法沿層縫分別向下及兩側壁擴挖，擴挖深度視層縫厚度及高程不同而定 (如表十及圖二十三所示)。

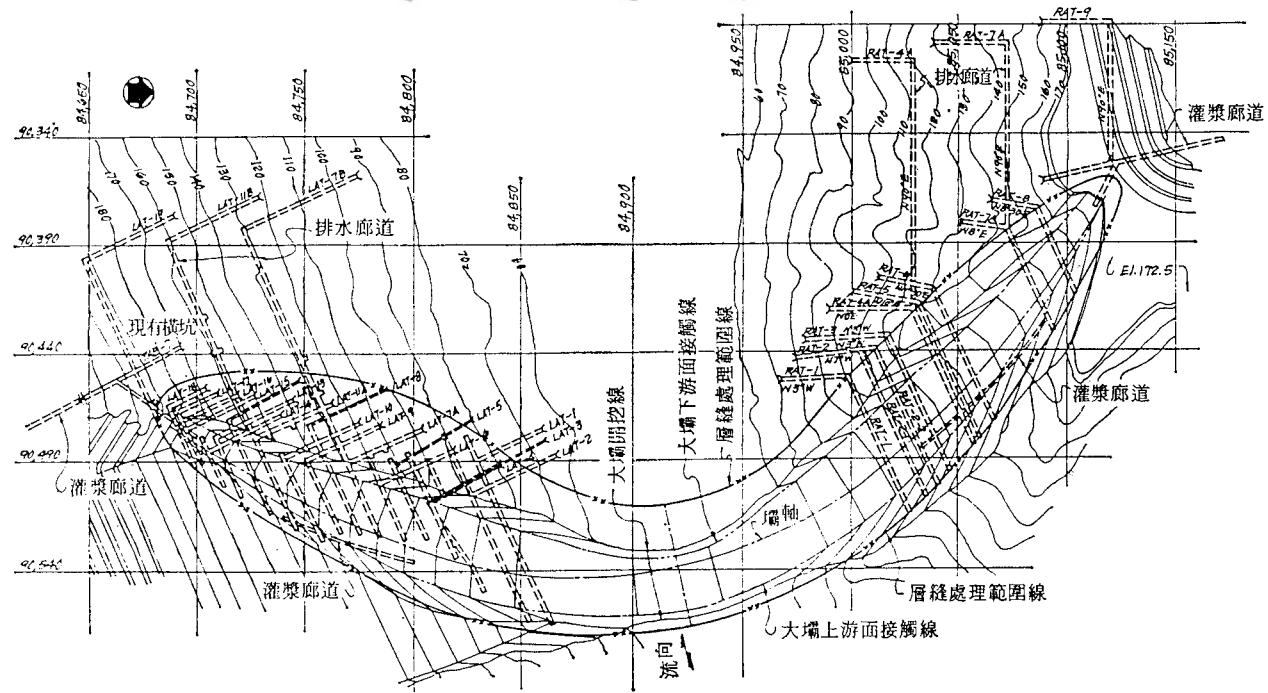
圖十 翡翠大壩層縫處理廊道佈道圖

自壩頂 (標高 172.5 公尺) 至壩底 (標高 50 公尺) 每隔約 7 公尺高程從地表挖一與岩層走向垂直之「主通達廊道」 (Main Access Tunnel，如圖十、十三所示) 至遇主層縫 LS_2 後，改沿 LS_2 層縫分別向上、下游挖至層縫處理範圍界線為止。再由「 LS_2 層縫通達廊道」挖垂直於層縫之水平支坑作為工作坑道 (Working Adit)。坑道間距約 9 公尺，長度則分別向河側及山側延伸至層縫處理範圍界線為止。廊道之如此佈置旨在能發現層縫處理範圍內，每一層縫或局部含泥節理，並便於有效處理。左壩座共開挖 18 條層縫處理廊道，如圖十所示，各以“LAT”稱之，廊道總長約達三千餘公尺。

自大壩下游坡面向每一層縫挖一水平主通達廊道 (圖十、十四所示)，廊道高程定於每一層縫處理範圍內的最低點，遇需處理層縫即轉折沿層縫向上游挖掘至處理範圍之上游界線為止，再由該「沿層縫通達廊道」每隔 9 公尺向大鍵槽面開挖各間距 9 公尺之工作斜坑 (Inclined Working Shaft)，此工作斜坑完全順層縫面開挖，圖十四為右壩座層縫處理廊道佈置圖。共開挖九條層縫處理廊道，如圖十所示，各以“RAT”稱之，總長約一千餘

由於左壩座為順向坡，層縫多且組成複雜，而右壩座層縫挿入山體，層縫數量雖多，但較單純，故符合上列四項原則的層縫處理深度均不相同。決定處理之深度分別為：左壩座自壩頂最少為 12 公尺 (圖十、十一所示)，至壩底 (標高為 50 公尺) 最少為 20 公尺；右壩座為壩高的十分之一，但不得少於 5 公尺深；而河床部分因高程與左、右壩座不同，承受大壩推力較小，但仍須強化基礎岩盤，減少滲水，處理深度為 12 公尺。對於 C 組節理，依其位態及含泥者，視需要亦作某種程度之處理。

在已開挖之層縫處理廊道內 (圖十、十三) 視層縫厚度，以適當的沖洗桿及噴嘴使用 200 kg/cm^2 或 2400 kg/cm^2 之水壓，並配以能充分達到沖洗效果之水量，直接以人工或機械方式沖洗之，部分層縫夾岩塊 (如 LF₄ 層縫) 須用鐵橇清除或鑲補

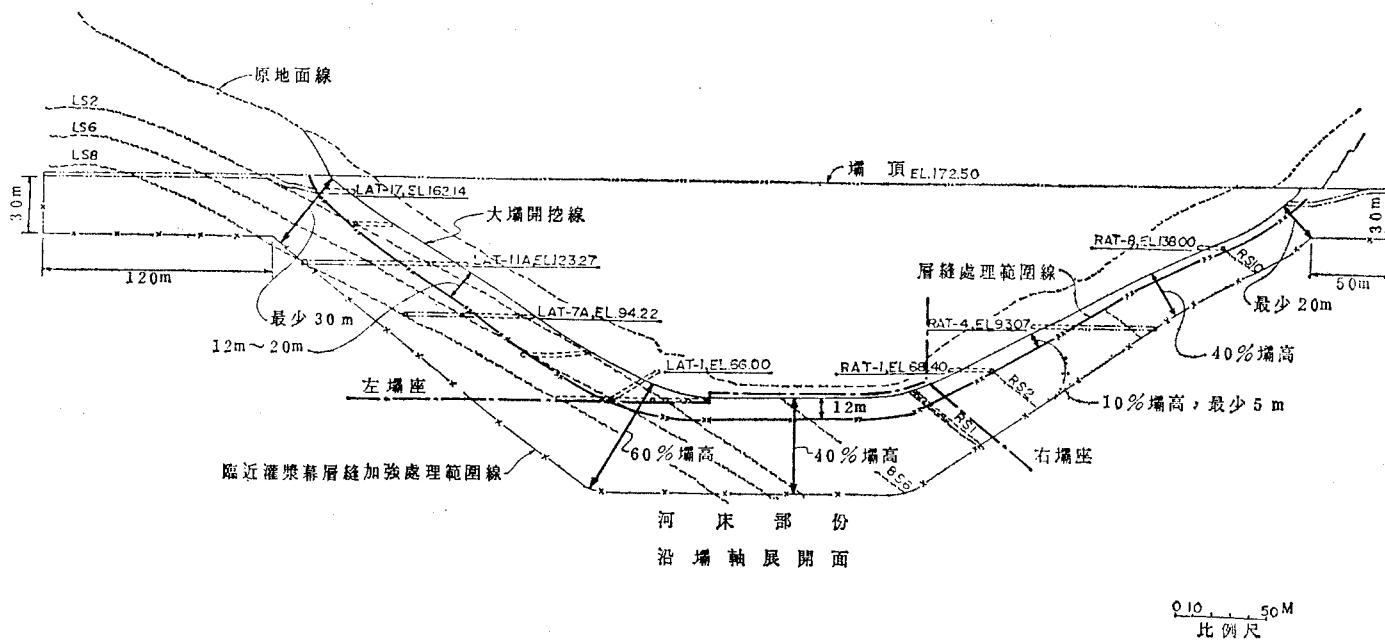
圖十一 翡翠大壩層縫處理範圍圖

經妥善的層縫處理而達有效之止水效果，再深的部分則藉隔幕灌漿 (Curtain Grouting) 處理。經灌漿試驗結果顯示，隔幕灌漿後岩盤透水應可降至 1 路琴 (Lugeon) 以下，但仍有某些層縫處透水度達 4 路琴，故為安全起見，緊臨灌漿幕 (Grout Curtain) 下游沿層縫施作 1.5 公尺寬加強處理。其處理深度分別為：左壩座與隔幕灌漿深度相同，為壩高的百分之六十，但不少於 30 公尺；右壩座為壩高的百分之四十，但不少於 20 公尺；河床部分則為 50 公尺深 (如圖十一)。

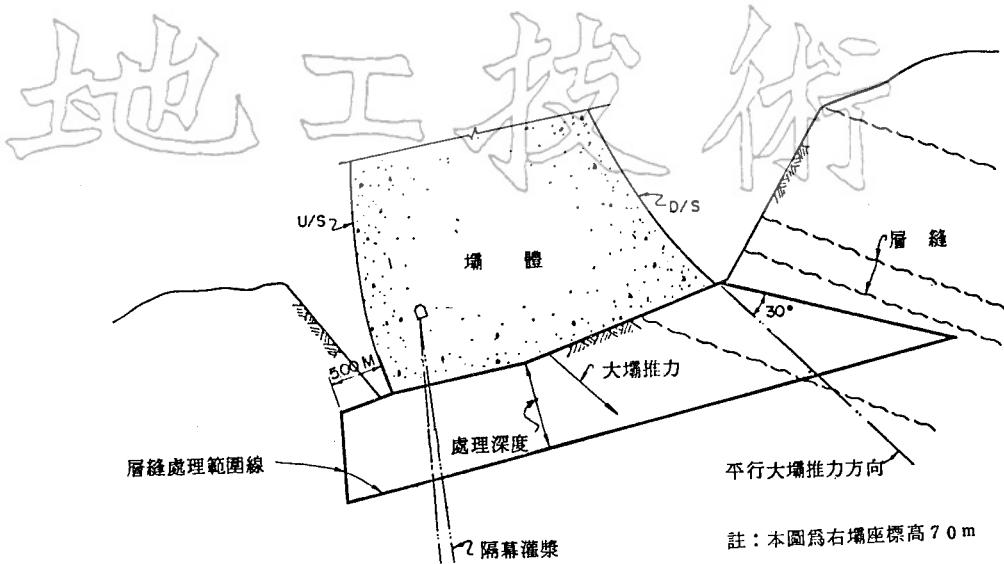
圖十二 層縫處理範圍標準剖面圖

為了檢討上述層縫處理範圍是否達到安全，在壩基各高程選擇地質弱面及大壩推力具代表性的剖面 (如圖十二所示為標高 70 公尺之例)，作局部穩定分析，即經由二向度有限元素法 (Two-dimensional Finite Element Method) 及非線性反覆作業 (Non-linear Iterative Scheme) 中分析處理層縫。其結果顯示：每一剖面所劃定的處理範圍內，其安全係數均超過所需值。故處理後應具有足夠剪力強度及有效改善壩基有效變形模數。

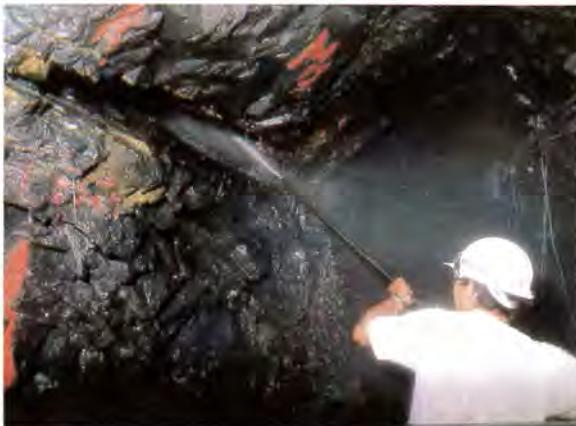
照片三 層縫處理廊道內 A 方法直式噴嘴沖洗情形

助孔後再沖洗之原則上沖洗是在廊道側壁、頂拱沿層縫露出處由下往上及由淺入深沖洗，如此徹底將層縫中之泥層岩屑全部清除，並使沖洗後層縫上、下側均露出堅實之岩盤面，岩面上亦無污泥及岩屑，以手或布觸拭無污泥沾上，方可視為沖洗完成。此法多用於左壩座基礎層縫（參見照片三、四）。

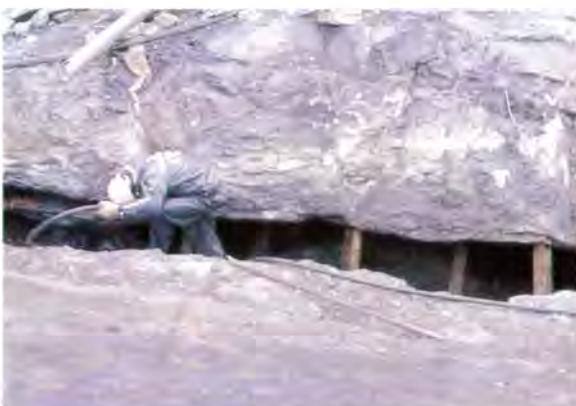
照片四 自大壩鍵槽面以 A 方法沖洗 LF₄ 層縫情形

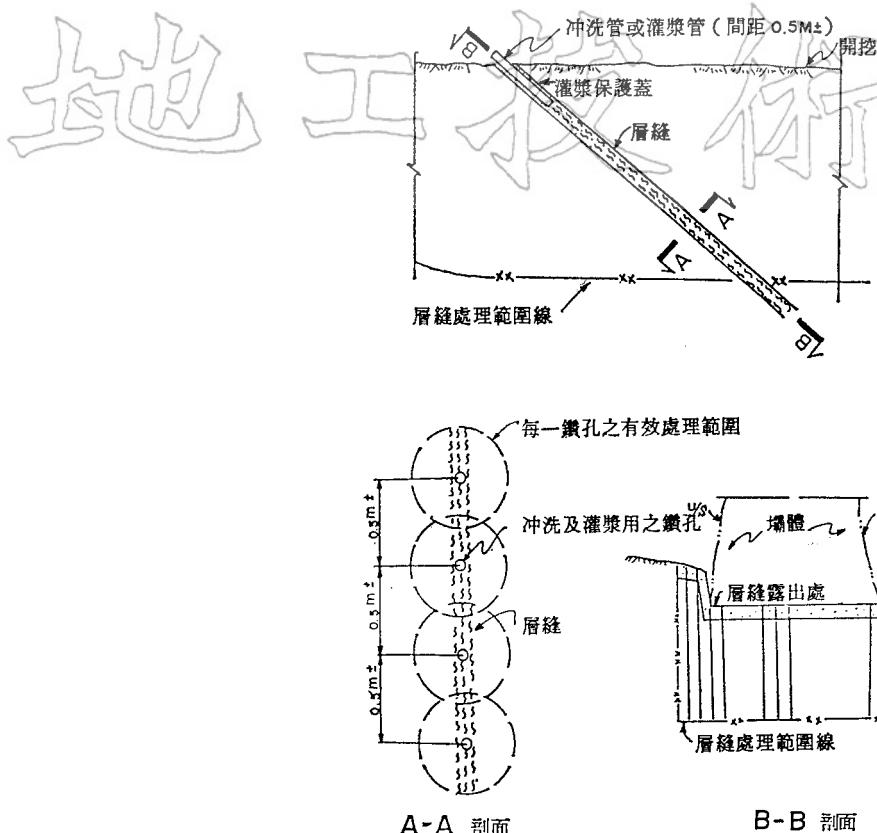
圖十五 層縫處理 B 方法示意圖

在利用本方法施工前，先將需處理層縫之露出部分用A方法洗除或直接挖除約30公分至1公尺深，並徹底洗淨後，每隔0.5公尺預埋沖洗及灌漿管，具回填混凝土或不收縮砂漿 (Nonshrinkage Mortar) 作成適當之沖洗及灌漿保護蓋 (Grouting Cap, 圖十五所示)，俟保護蓋獲致足夠強度後，再由預埋管用前導型鑽頭沿層縫鑽孔至欲處理的深度（圖十五），鑽孔完成後，以雙層管沖洗桿接上側向噴嘴之沖洗頭以自動升降器控制，自孔底以每分鐘上升2.5至5公分之速度往復旋轉噴射沖洗，至廻水乾淨為止。沖洗時的水壓、水量及壓縮空氣壓力、輸氣量均按前述規定為之，河床層縫處理及臨近灌漿幕加強處理的層縫均用此種沖洗方法。

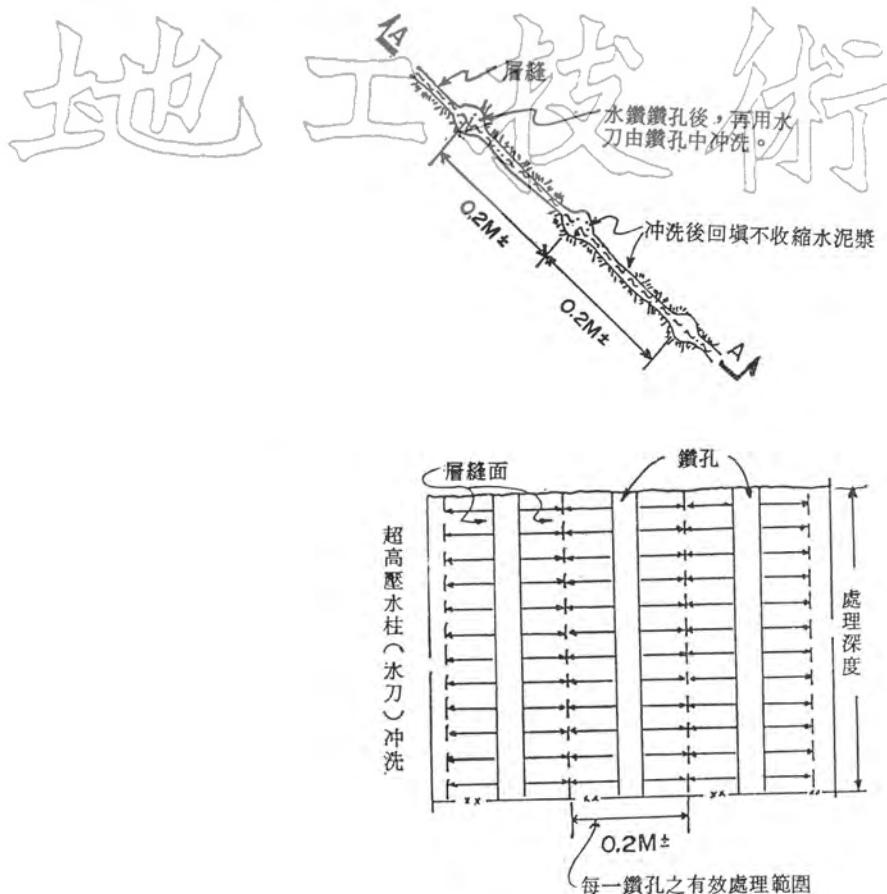
圖十六 層縫處理 C 方法示意圖

理廊道內等於或小於 1 公分之層縫及含泥 C 組節理。其方法為沿層縫或節理露出處每隔 15 或 20 公分，用水壓為 2400 公升／平方公分的水鑽順層縫面或節理面平行鑽 $\frac{1}{8}$ 英吋口徑鑽孔至欲處理深度後（圖十六），換以雙孔側向噴嘴水刀自孔底處理深度後（圖十六），換以雙孔側向噴嘴水刀自孔底緩慢提昇切槽並往復沖洗，直至相鄰鑽孔內之廻水乾淨為止（參見照片九、十）。

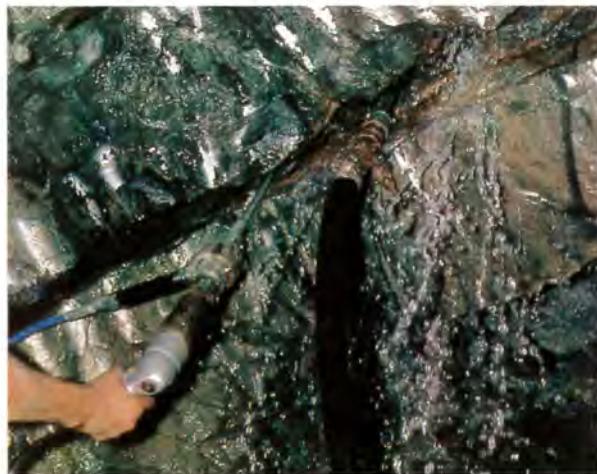
照片五 廐道內以 C 方法水刀切槽沖洗情形

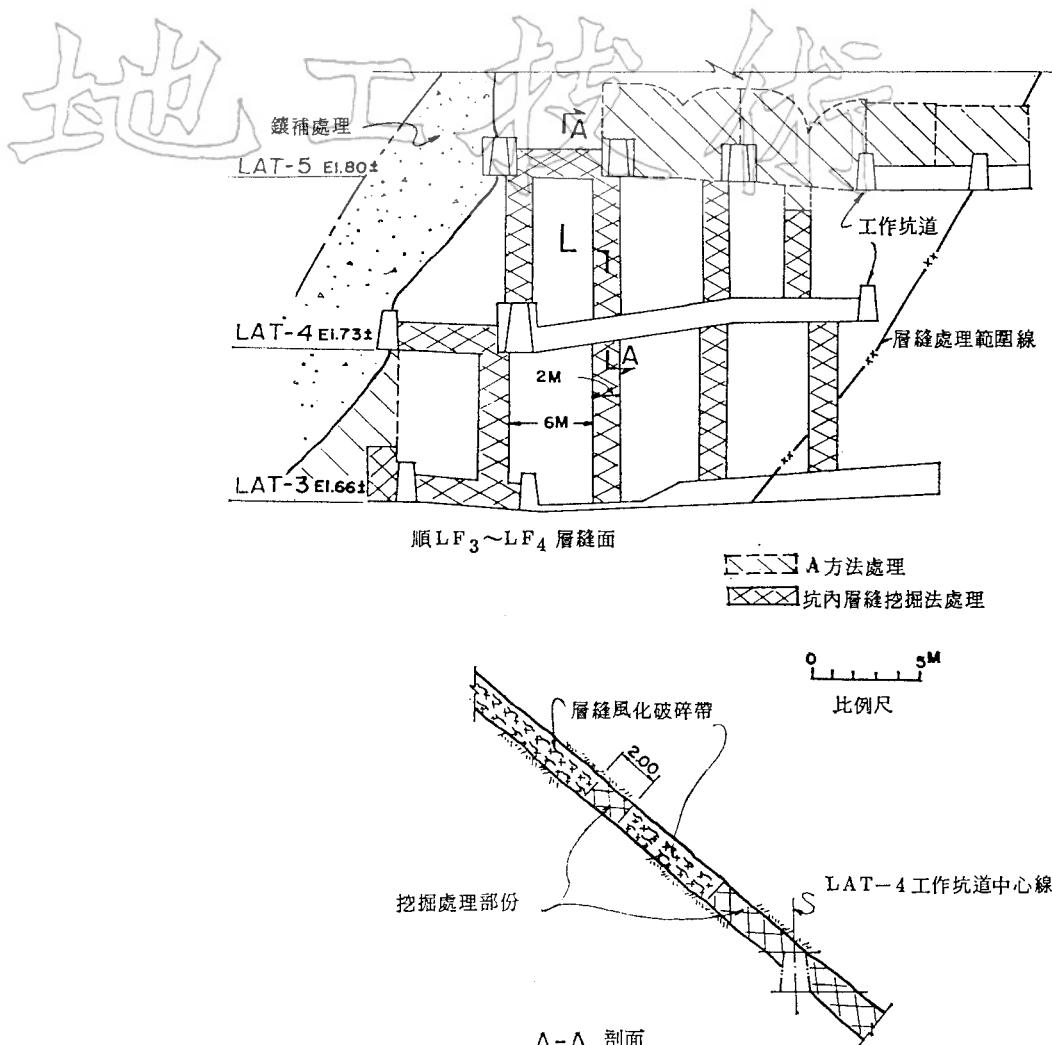
圖十七 坑內層掘挖掘法佈置圖

有些相鄰層縫如 LF_3 及 LF_4 ，因接近地表，形成高度風化破碎帶，尤其在標高 66~81 公尺附近造成寬度達 2 公尺，如採用上述 A、B、C 方法沖洗不但費時耗功，且根本無法有效處理，故改以人工直接挖除法處理寬 2 公尺，水平間距 6 公尺之格子狀坑道；如圖十七所示之 LAT-3 至 LAT-5 廊道間的 LF_4 層縫，即不使用炸藥而以手提鑽機、氣動碎岩機將層縫風化破碎帶中之碎泥、風化岩、碎岩及軟弱岩盤挖除，至上、下盤均為堅良岩石，及上、下層縫處理廊道相通為止。

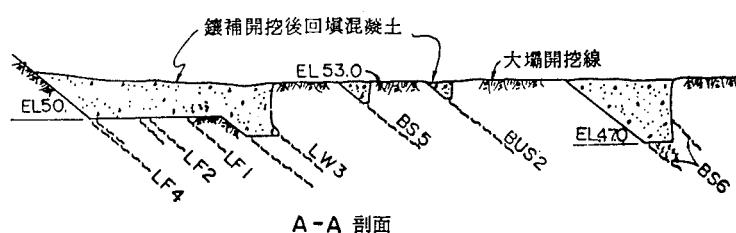
圖十八 縫補處理示意圖

大壩鍵槽面所露出之層縫、剪裂帶等地質弱帶，原則上以鑲補開挖方式將弱帶挖除（如圖十八）。開挖深度視弱帶寬度及高程而定。鑲補開挖與一般岩石爆炸開挖不同，係以手工具或以不擾及動破壞周圍良岩之機械設備為之。但亦可採用排鑽（Line Drilling）及輕度開炸法（Light Blasting），但排鑽孔及爆炸孔之直徑間距、深度及每孔藥量均需嚴加控制，俾不擾動周遭岩盤。鑲補開挖完成後以混凝土回填之，此種處理方式謂之鑲補處理（Dental Treatment）。右壩座、河床基礎上出露之全部層縫及左壩座鍵槽面出露之 LS_2 之 LF_4 層縫即以此法處理之。

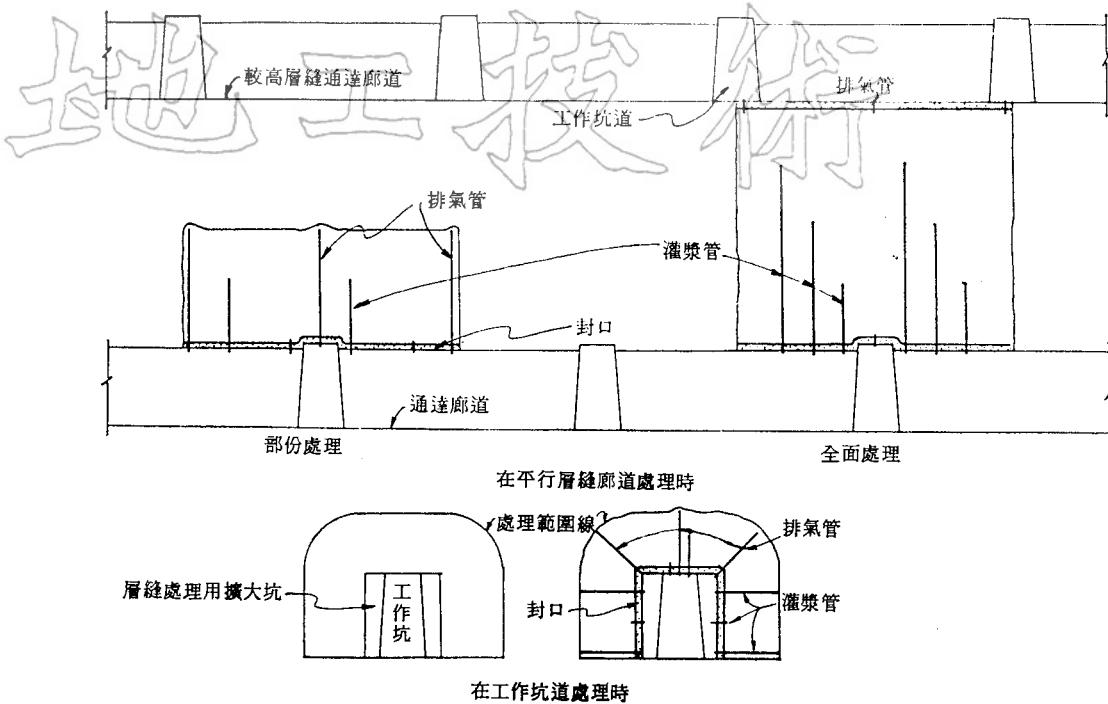
圖十九 層縫沖洗完成之回填灌漿管件埋設圖

A 方法沖洗的層縫厚度在 20 公分以內及 C 方法沖洗的層縫均按上述配比之不收縮水泥漿或砂漿回填之。其程序為在層縫沖洗後開口處，以砂漿、混凝土或漿砌岩塊等適當材料封口，並預埋排氣管及灌漿管 (圖十九所示)，俟封口達一定強度後，以壓力灌漿方式將不收縮漿液填滿縫隙至排氣管排

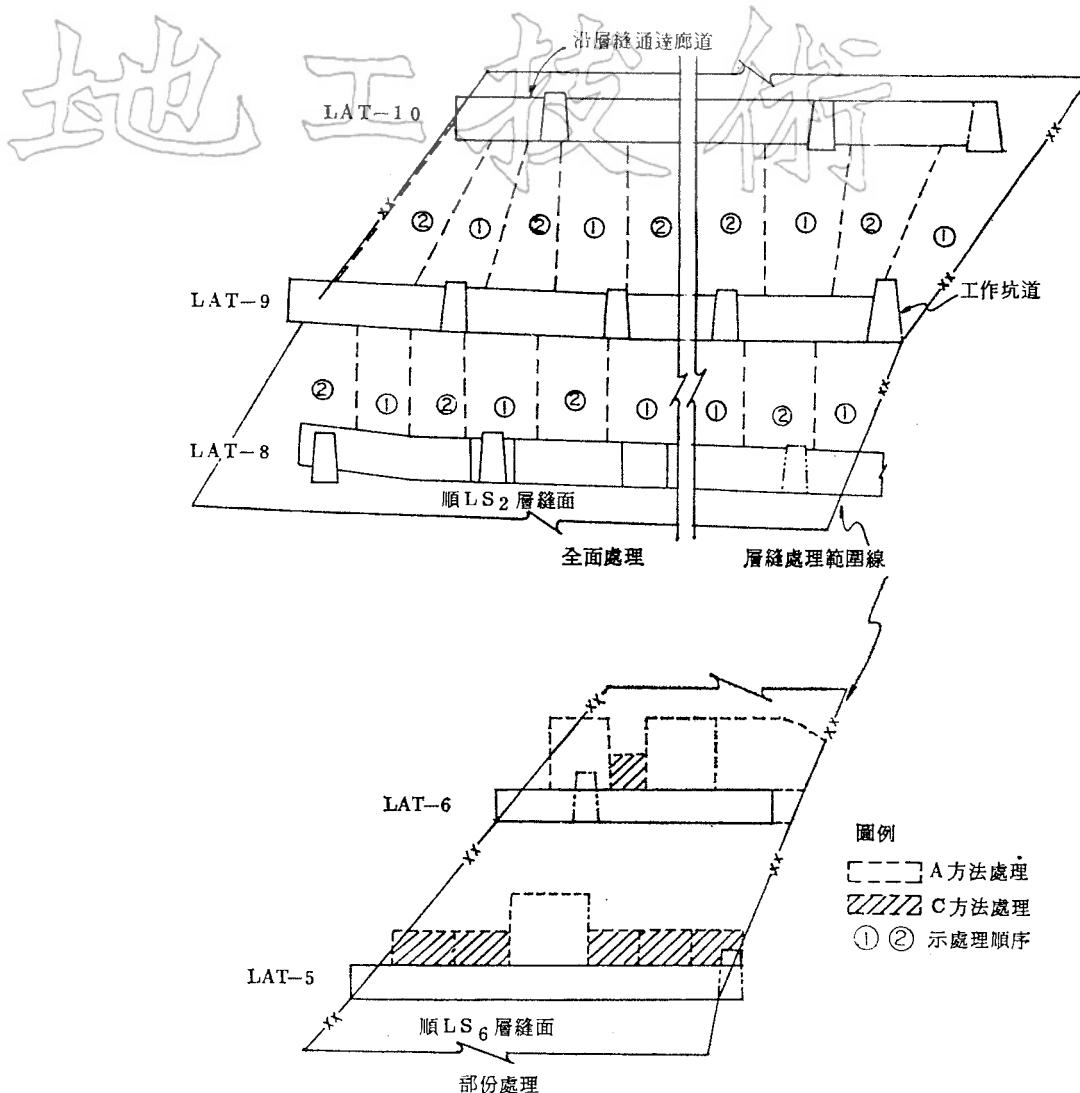
圖二十 沿層縫通達廊道處理佈置圖

LF₄ 層縫沿通達廊道全線向上作部分處理，兩者在沖洗時，分為防止岩盤之坍塌損及壩基之安定，當依工作量分成許多分塊，再施以間跳方式進行沖洗（圖二十及二十一），相鄰兩塊不得同時沖洗處理。其餘則在工作坑道作放射狀沖洗處理（圖二十一）。又表六僅說明在廊道內之處理準則，坑道外的 LS₂ 及 LF₄ 層縫露出於壩鍵槽部分，須沿層縫做鑿

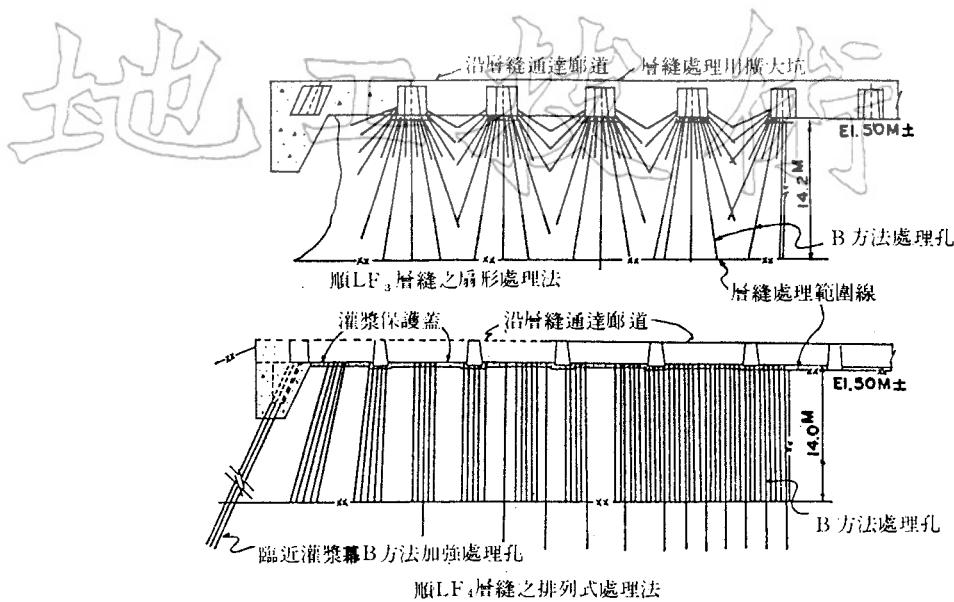
圖二十二 B 方法處理河床以下層縫剖面圖

基於河床層縫處理主要目的為減少層縫滲透及增強抗剪力，故處理範圍內的層縫均未作全面處理，僅如表九所示，按層縫重要性作部份處理。河床左側部分層縫如 LF₃ 及 LF₄ 則利用左壩座最低層縫處理廊道 (LAT-1)，在仰拱以 B 方法作排列式或扇形向下處理 (圖二十二)。河床右側之層縫因厚度薄且於大壩鍵槽面露出，故按各層縫厚度施作深 1~6 公尺不等之鑽補處理。

所有位於壩基內隔幕灌漿下游側之層縫均以 B 方法作 1.5 公尺寬之加強處理，以達有效止水效果。處理深度按「第六節層縫處理範圍」一節來實施。處理方式係緊臨隔幕灌漿下游面順層縫施鑽互相平行，間距 50 公分的 3 孔（圖二十二所示），以 B 方法沖洗完成後，再以不收縮水泥漿回填，如果處理深度超過 30 公尺，為防止坍孔及有效處理，採分段式處理。

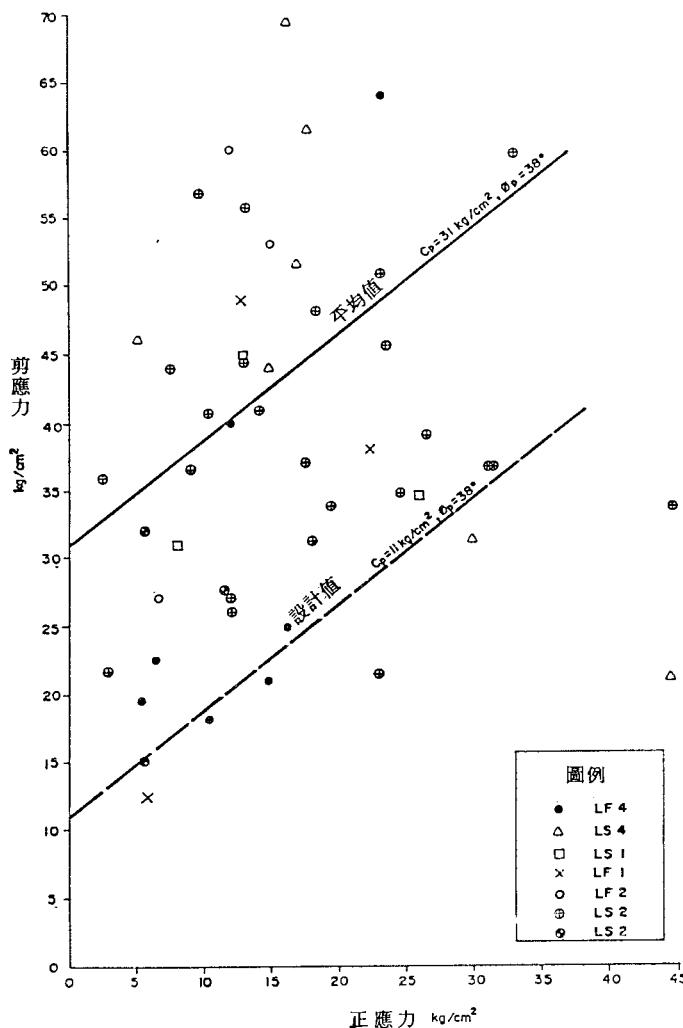
圖二十四 層縫處理後之剪力強度

時進行現地直剪試驗, 透水試驗及室內岩石力學試驗, 如直剪試驗、三軸試驗、抗張試驗、變形性試加以驗證驗、彈性試驗等。此種取樣試驗鑑定及評估工作, 將繼續配合層縫處理工作同時完成。至目前為止, 所採取岩心經檢視後, 不但泥土及岩屑均洗淨, 且水泥漿與周圍岩盤亦膠結良好。另外力學試驗結果如表十二及圖二十四, 亦顯示層縫處理後現地及室內所得剪力強度(與表四比較), 均超過安全設計所要求者。即凝聚力(c)為 11 kg/cm^2 及內摩擦角(ϕ) 38 度。另外以 B 方法處理後的水密性經透水試驗結果顯示(如表十三), 處理後之透水度均低於規定所需之路琴以下。基盤達到充分的水密性, 可有效控制滲漏及管湧(參見照片六)。

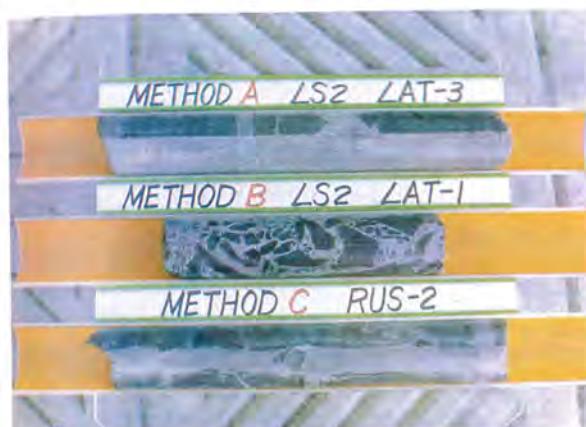
照片六 經 A, B, C 方法處理後鑽取之層縫岩心顯示處理結果良好
