突破舊地下室三層及連續壁之大廈更新 連續壁施工案例

尹衍樑 許進乾
潤泰營造股份有限公司

CASE STUDY OF DIAPHRAGM WALL CONSTRUCTION FOR RENEWAL OF AN OLD BUILDING WITH THREE-STORY BASEMENT AND DIAPHRAGM WALL

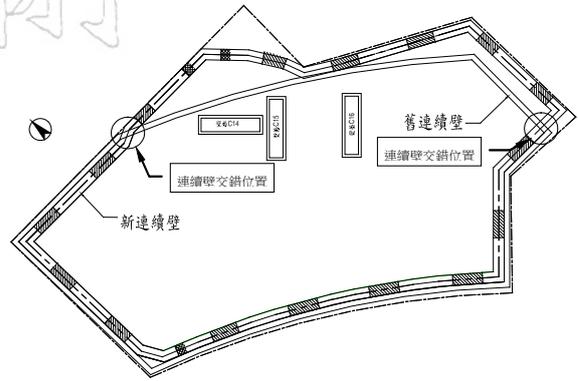
圖一 新舊建物地下室結構相關位置圖

本案例假設工程(含深導溝、鋪面、穩定液池、棄土坑等)之工期約為5個月，連續壁工期約為三個月。案例中的舊建築物，地下室周長約為151.3m、面積約為1309m²。基礎型式為地下三層之筏式基礎，深度約為12.0m；其舊有擋土結構為60cm厚、24m深之連續壁，於建物更新時需予以拆除。新設計建築物之地下室周長為153.7m、面積為1401m²，基礎型式為地下六層之筏式基礎，深度24.0m，開挖擋土結構為120cm厚、38.7m深之連續壁。新舊建物地下室結構相關位置如圖一所示。

由於大部份面積屬於舊建築物範圍，故基地內大部份區域於地表下12m內屬於舊建築物之基礎。在基地內亦有厚度為60cm、深度達24m之連續壁，新設計連續壁厚度為120cm，部份緊貼於舊連續壁內側，部份位於舊連續壁外側，新舊連續壁之位置如圖一所示。鑽探結果之基地地層剖面狀況詳如圖三所示。

本案例依照建築設計，新連續壁將有兩處會穿越舊連續壁，如圖一所示。

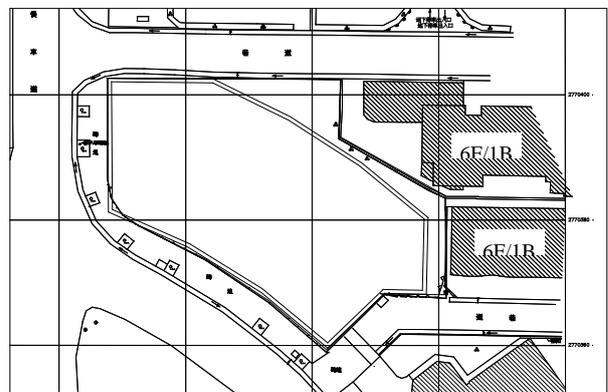
圖二 基地及鄰建物相關位置圖

本案例位於台北市東區，與附近鄰房建物的相關位置如圖二所示，基地東側緊臨地下一層、地上六層之建物，該建物基礎與本案連續壁最近的距離約為90cm，基地東北側有地下一層、地上六層之建物，並於地界處有一道圍牆緊貼基地，如圖二所示。

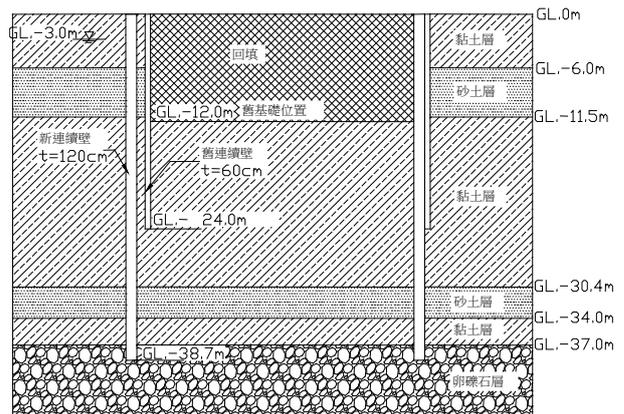
圖三 基地地層分佈剖面圖

依據本案例地基鑽探資料研判，在連續壁挖掘範圍內之土層以粉土質黏土及粉土質砂土為主，在地表下34.0m以下至37.0m左右出現一層紅棕色黏土，以下到51.2m則為卵礫石層，各層次土層大略描述如下，其建議之分析用土層參數簡化表如表一(磐工工程顧問，2005)所示：

(二) 在壁樁施作過程時，外側連續壁已施作完成並達到38.7m深，依照圖三基地地層分佈剖面圖顯示，地表下30.4~34.0m之砂性土層已由新連續壁所圍束，故在施作第一片之壁樁時，由於並未對此層次解壓，故基地內地表下31.0m~34.0m之砂性土層地下水位已上升至與導溝內水位相等(地表下0.5m)。在壁樁抓掘時，因此層次水位過高，導致砂性土層崩坍，如圖十四所示。為避免後續施作之壁樁抓掘發生同樣之狀況，故在95年6月24日到95年6月26日施作基地內解壓井，解壓井施作剖面如圖十五。解壓井施作並進行抽水後，後續壁樁於抓掘時，在同一深度內之土層即未再有坍塌現象發生。

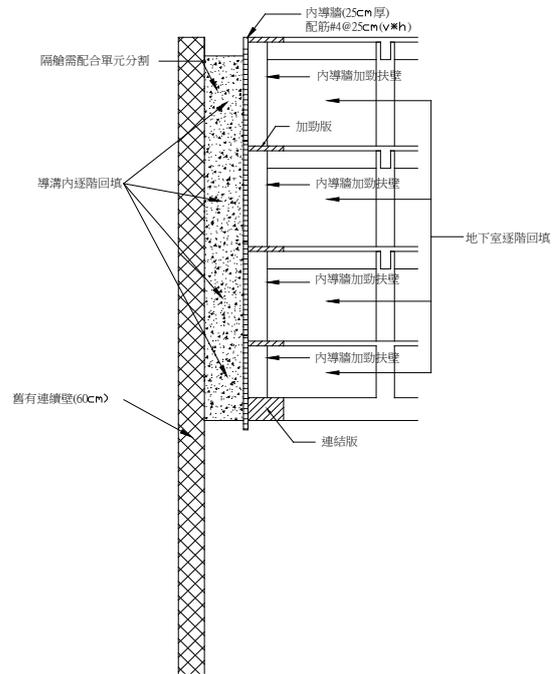
圖四 深導溝施工剖面圖

深導溝深度達12.0m，約為舊地下室基礎的深度，施做時先將舊基礎水箱大底敲除後，從基礎底板位置往上逐層施做，舊基礎破除時樑柱暫不敲除，以圍維持地下室結構之穩定性，俟完成內導牆與及基礎底板及各層樓版連結後，再行敲導溝內之地下室結構樑。在導溝內為預防因地下室回填土壓力過大導致導牆內擠，故約每3~6m

間視新連續壁單元分割位置施作隔艙。同時為避免內導牆垂直方向發生彎曲變形，於內導牆外側配合舊地下室樑柱系統位置施做加勁扶壁，本案例中加勁扶壁厚度為25cm，間距約5~7m左右，寬約1~1.5m之間，加勁扶壁扶壁的配筋與內導牆相同，採#4@20cm單層雙向。深導溝之施工示意圖如圖四所示，施工順序如圖五所示。實際施工情形如照片三至照片五，壁樁深導溝施工情形則如照片六及照片七。

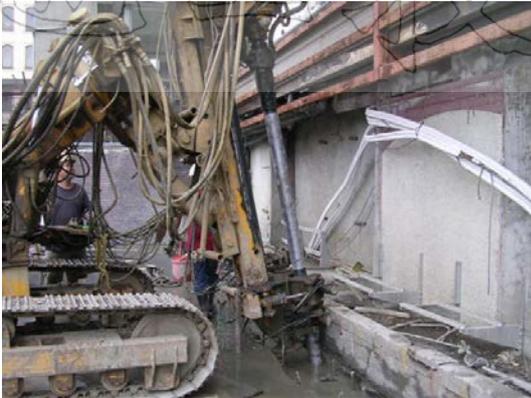
照片一 微型樁鄰房保護措施

淺導溝位於舊連續外側，長度約為58.5m。淺導溝施做深度約為1.8~3.0m左右，部份位置因為有舊大樓之化糞池，故導溝深度較深。在導溝開挖前，為避免損及鄰建物，故於鄰房側分別施做微型樁以及使用角鋼進行保護，如照片一及照片二。部份淺導溝位置因鄰房之圍牆緊貼地界，需敲除部份圍牆以利導溝施做。

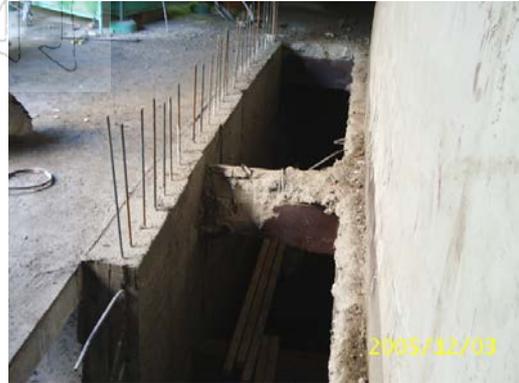
照片五 深導溝與樓版連結

4. 舊地下室各層樓版與導牆連結，以加強導牆的勁度。

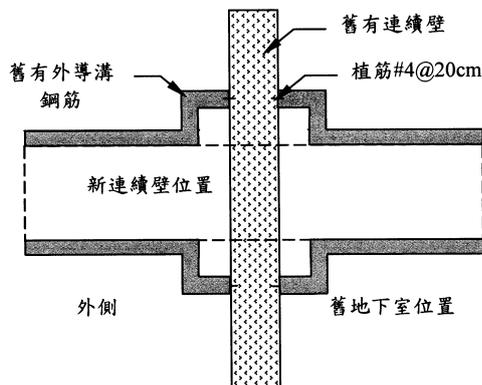
圖六 新舊連續壁交錯位置導溝處理

新舊連續壁交錯位置處，導溝之施作需考慮到兩項因素，第一，內側深導牆與外側淺導牆連結之精確度，第二、考慮連續壁破除鑽掘時不可使導牆受損。由於深導溝是在基礎版處由下往上施作，導溝之垂直度與放樣位置若有些微誤差，則升模到地表時，將會與外側導牆無法連結。另在施作導溝時，若不考慮到舊連續壁破除鑽掘之寬度，可能會在舊連續壁鑽掘時，同時破壞導牆，造成日後連續壁施作時，基地內回填土由導溝外滑入導溝內，不僅造成抓掘困難，在灌漿時也可能造成混凝土逸流到導溝外。新舊連續壁交錯位置導溝處理如圖六所示。

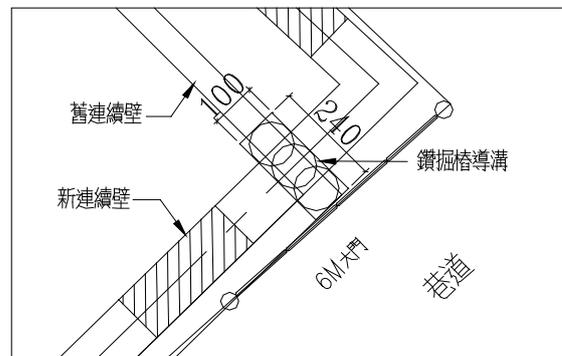
圖七 斜交位置舊連續鑽掘規劃

舊連續壁需於導溝施作完成後，新連續壁施作前先行處理，而在RT-200鑽掘前，為增加鑽掘時之垂直度，必須先行施作鑽掘導溝，待鑽掘完成即回填後，再行施作連續壁導溝。鑽掘導溝施作位置如圖七及圖八所示，實際施作之情形如照片八及照片九，RT-200搖管器如照片十，其施工情形如照片十一。

破除舊有連續壁時，採用搖管器將1.0m直徑的套管往下鑽掘，套管鑽掘進行至一定深度後(一般建議不可超過8m)，即以撞桿將套管內舊連續壁混凝土塊撞碎，並以蛤型抓斗清除套管內混凝土碎塊及鋼筋。如此程序反覆施作直至將舊連續壁完全鑽破，總計斜交處之舊連續壁破除共花費18天，正交處舊連續壁破除共花費11天。

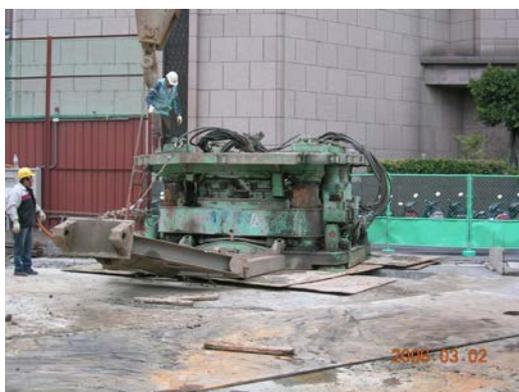
照片十 RT-200搖管器

由於連續壁抓掘機具無法破除舊連續壁，本基地採用RT-200搖管器，在連續壁抓掘前，先行將舊連續壁鑽除，再將鑽掘孔回填，並重新施作此部份之連續壁導溝。RT-200機具包括有直徑1.0m之套管、搖管器、發電機以及控制單元，另外再加上撞桿以及蛤型抓斗清除套管內混凝土碎塊。

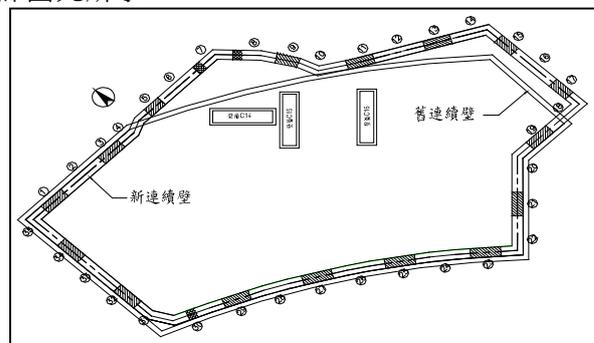
圖九 連續壁單元分割圖

本案例新建物連續壁周長為153.7m，厚度120cm，深度38.7m；共分割成35單元施作，連同壁樁3個單元，共計施作38單元，單元分割圖詳圖九所示。

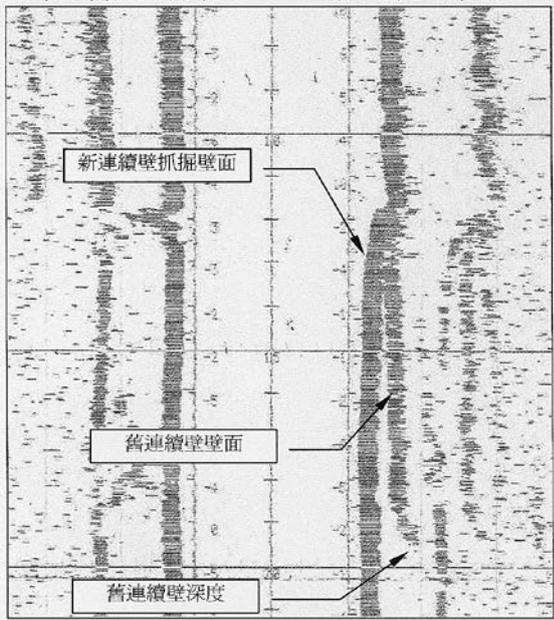
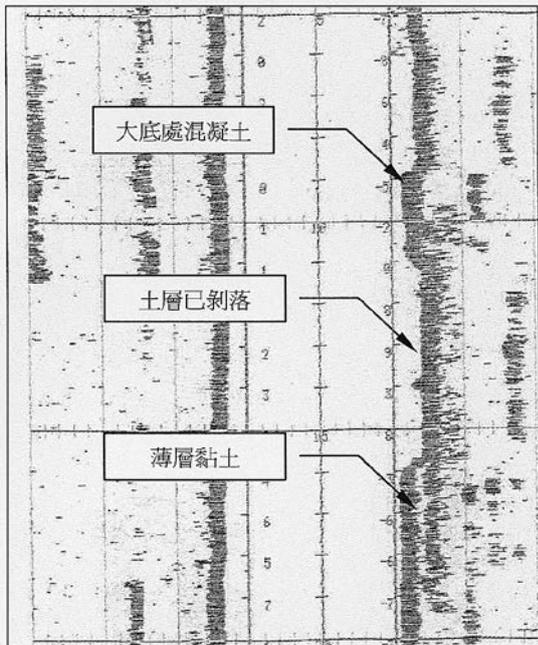
圖十 新舊連續壁間夾薄層黏土

(1) 抓掘時抓斗碰觸到舊連續壁，因舊連續

壁較土層堅硬，故在舊連續壁深度內即開始偏斜，但是到深度大於舊連續壁之後，連續壁之垂直度又恢復正常值，如圖十及圖十一所示。此種情形大部份會在舊連續壁側夾有一層黏土薄層，部份會因撞擊而掉落，部份卻因與舊連續壁間凝聚力良好而不易脫落，可由超音波檢測紀錄明顯看出。

由深導溝抓掘後的超音波檢測顯示，在舊連續壁與新連續壁間所夾之黏土，並不會因為土層

太薄而完全剝落，在許多的超音波檢測中，新舊連續壁之間，都會夾有一層10cm左右的黏土薄層，從舊基礎底部一直延伸到舊連續壁底部為止。此種現象在以往的經驗中並未出現，正由於本案例的特殊施工條件，可讓我們重新思考黏性土壤與擋土措施之間的關係。

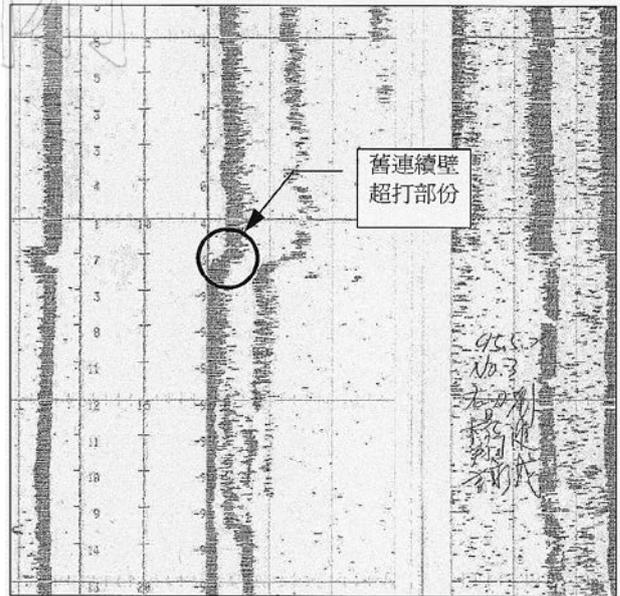
圖十二 舊連續壁超打造成偏斜

(2) 施作深導溝時，舊連續壁面打除過多，造成連續壁抓掘時，在導溝底部會有階梯式的槽溝出現，容易造成連續壁抓掘偏斜，如圖十二所示。

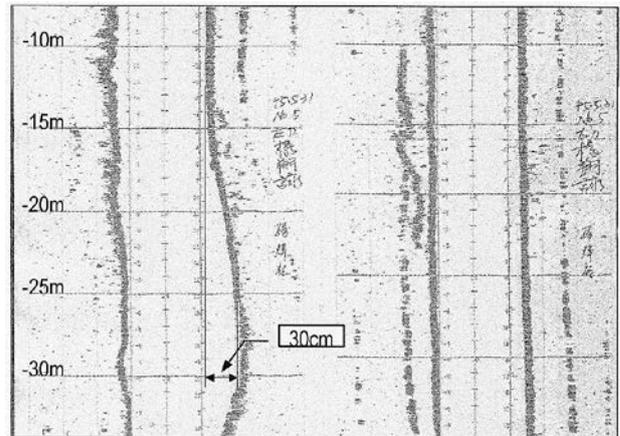
圖十三 舊連續壁外側凸出混凝土體造成新連續壁偏斜之情形

(3) 舊連續壁外側的凸出混凝土體，由於在施做假設工程時無法先行排除，故在抓掘時遭遇即會造成連續壁偏斜，如圖十三所示。在No.05單元抓掘時，在地表下16m處遭遇舊連續壁凸出混凝土體，造成左刀往外偏斜約有30cm，經過處理後，偏斜修正到10cm左右。
