# 新天輪水力發電計畫頭水隧道 F 3 斷層 災變施工處理

蘇定縱\*馮世墩\*\*

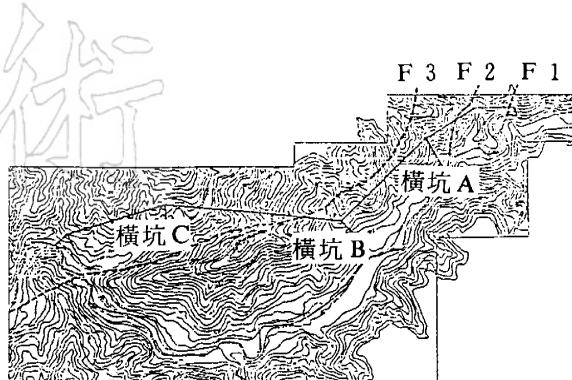
圖三 頭水隧道及其附近之地形、斷層  
位置圖

本計畫所處位置地質相當複雜，有數處斷層通過。民國 79 年 8 月 29 日發生災變之頭水隧道，即係位於橫坑 B，C 間之 F 3 大斷層（圖三）。本文將針對災變前異常現象處理方式，抽心發生經過，災害造成原因，復舊方案選擇，以及實際復舊方法等逐項作一探討。

岩層之走向，自東而西，由 N 40° E 漸轉為 N 80° E，傾角多陡峻，自東南傾斜 60° 至 80°。區內褶皺除東卯溪背斜外，多屬局部小規模之波狀起伏，褶皺軸延展性不大，且常發生在斷層附近，故本區地質構造以斷層為主，且多屬與岩層走向略為一致之斷層。推估之主要斷層有三條，由東而西依序為 F1、F2、F3，參閱附圖三。

依據地質特性，F 3 斷層可區分為斷層帶（Fault Zone）及剪裂帶（Shear Zone）兩段（圖四）。剪裂帶屬於較破碎的岩層，但仍保留完整的岩盤；而斷層帶則屬泥化的地質。約40年前舊天輪電廠也有處理斷層之慘痛經驗，因此工程人員面對F 3 斷層即顯得格外小心。首先由 ST. 5k + 143.5 處開始即加強支撐系統架設第一對鋼支保，至 ST. 5k + 260.1 止共架設 98 對鋼支保，並於 ST. 5k + 145.5 ~ ST. 5k + 204 間先後各施鑽二次 30 公尺之 NX 地質探查孔。由於地質狀況較預期為佳，故自 ST. 5k + 201.3 起，改於開挖前利用鑽堡施鑽深 5 公尺之探查孔，先行了解地質，據以採取因應對策。ST. 5k + 143.5 ~ ST. 5k + 260.1 段開挖支撐尚稱順利，平均進度每日約 2 公尺。
