# 工程地質研討會專欄

## 地工技術工程地質研討會(25) 阿里山地質及鐵公路復建工程 與會報導

### 一、活動行程與內容

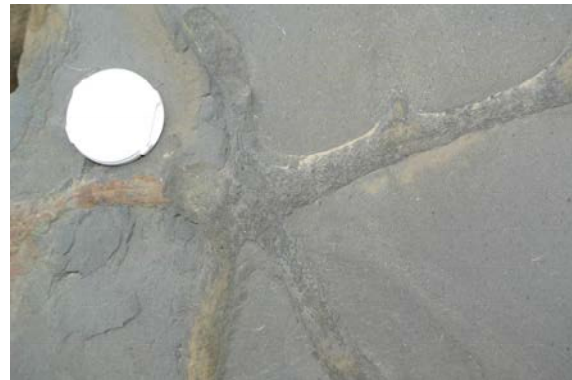
圖二 屏東那段考察發現之生痕化石

多林與二萬坪崩場地皆位於南莊層, 主要為淡灰色厚層砂岩間夾砂頁岩互層或薄層灰黑色頁岩。二萬坪崩場地考察時發現生痕化石(圖二), 初步研判為生物活動時所留下之痕跡。至於痕跡逃生通道或是其他現象, 則取決於個人解讀, 見仁見智。多林崩場地考察發現其塊石較二萬坪所看到的更大, 可顯示該處局部有厚砂岩。

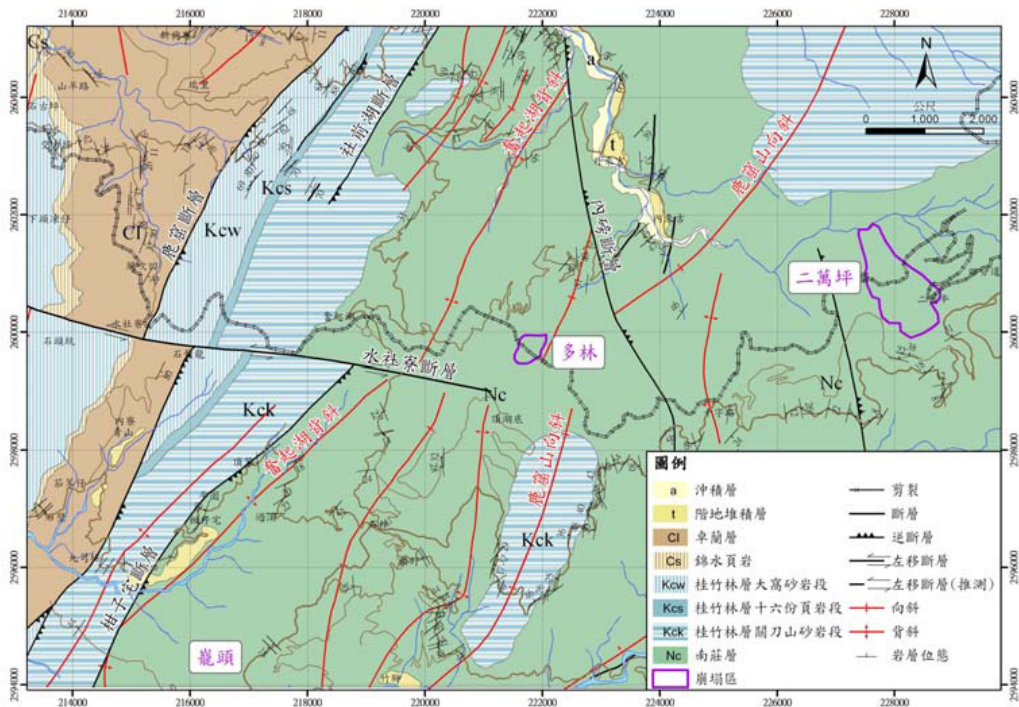
圖三 多林崩塌地與二萬坪崩塌地附近之區域地質圖

多林隧道位處向斜西翼, 屏東那隧道附近則無構造線通過。現地褶皺軸研討時, 得知當圖上標示不明, 則可用當地出露之岩層位態與褶皺軸之相對位置來判斷向斜或背斜。相關地質岩性及構造線分布參照圖三。多林崩場地之

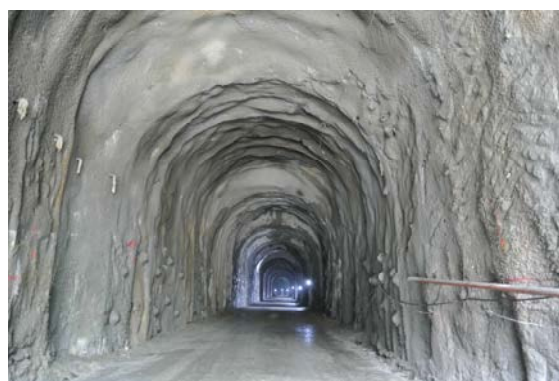
圖十 屏遮那隧道支撐完工貌

除並用橡膠罩覆蓋其上，並於內部填充水泥砂漿，使隧道壁較為平順，以免傷及防水膜。相關圖片如圖九、圖十。

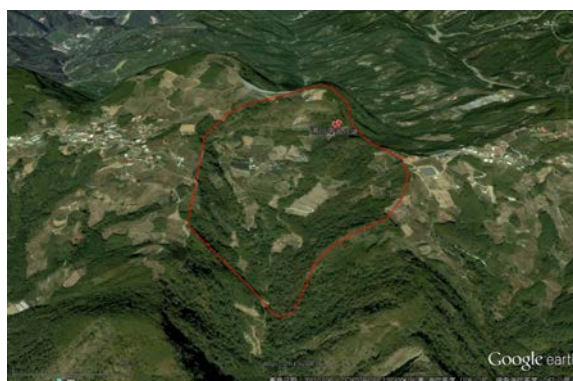
圖十二 阿里山潮洲湖之整體地形呈畚箕貌

潮洲湖位於阿里山公路之新里程 56.6 - 57.2K 處，奮起湖即阿里山森林鐵路奮起湖車站一帶。兩湖皆為無水之湖，皆三面環山，一面開口端，整體地形呈現一畚箕或漏斗狀(圖十二、圖十三)，中間實為低窪的盆地地勢，可作為農墾、聚落分布之用。閩南話稱盆地為「湖仔」，因而有潮洲湖及奮起湖之地名產生。潮洲湖地區從清朝至今仍持續移動，為老崩場地。該區之漏斗狀開口由關刀山砂岩之山脊組成，該開口阻擋持續向外之土石，使潮洲湖區域不致消失。持續滑動之潛在原因可能為開挖公路破壞坡趾與台 18 公路之箱涵排水及自然排水造成邊坡溝渠密布，在排水不易之情況下易引發侵蝕溝及地滑。從台 18 線下邊坡及農墾區之下邊坡透過傾斜管量測資料顯示持續位移，呈現複合型滑動狀態。目前已採排水溝及集水管等處理，措施經莫拉克颱風檢驗，此區無重大災害發生。

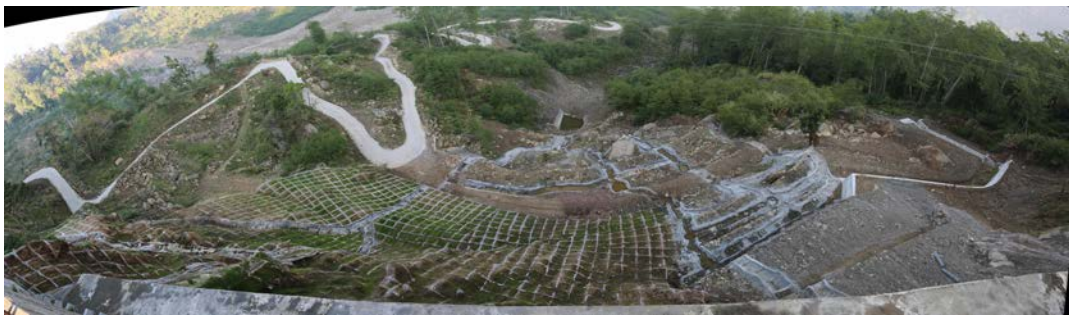
圖二十四 二萬坪崩塌區(孫漢豪先生提供)

二萬坪崩塌地在豪大雨條件下，受到順向坡、坡面排水能力不足、疏鬆崩積層等潛在不利因子影響，研判破壞機制為崩積層滑動及逕流沖蝕之複合型破壞；多林崩塌地則受到疏鬆崩積層、岩盤節理發育且連續性佳，並與坡面形成岩楔等不利潛勢因子影響，研判破壞機制為岩盤解壓崩解、崩積層滑動及逕流沖蝕之複合型破壞。現地研討論及屏遮那崩塌地位處阿里山溪支流之向源侵蝕坡面，亦有向源侵蝕機制之影響，隧道路線選線已避開侵蝕溝(圖六)，減少對新隧道穩定性之影響。
