小林村災變之地質背景探討

李錫堤 董家鈞

Geological Investigation on the Catastrophic Landslide in Siaolin Village, Southern Taiwan

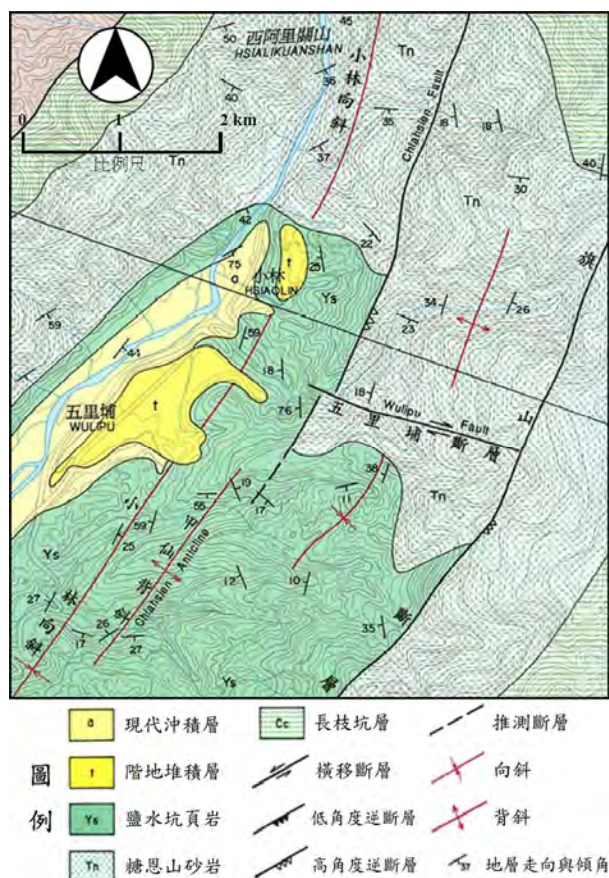
依據經濟部中央地質調查所出版之甲仙地質圖(圖一)顯示，小林村附近出露之地層為上新世鹽水坑頁岩及糖恩山砂岩，主要岩性分別為頁岩與砂岩或泥質砂岩。周邊之高位階地、低位階地及分布於河道上之現代沖積層，均以砂礫為主。

小林向斜是本區暨整個旗山流域自民族村以下最主要的地質構造，其褶皺軸以北北東-南南西走向通過小林村東側高位河階，並向南傾沒。向斜西翼之地層約呈東北-西南走向，地層傾角較大，約在50~60度；東翼地層走向多呈西北-東南走向，地層傾角較緩，約在20~30度之間，局部區域屬於順向坡(dip-slope)。因向斜軸往南傾沒，造成地層走向在軸部圈合處，逐漸轉為近東西走向。向斜軸東側約800~900公尺處有甲仙斷層通過，斷層走向亦呈北北東-南南西，係高角度向東南傾斜之逆斷層。再往東約2公里處另有旗山斷層通過，為台灣南部重要之逆斷層構造，並被歸為活斷層(林啟文等人, 2000)。

圖一 經濟部中央地質調查所出版之甲仙地質圖中的小林村及其鄰近地區地質圖(宋國城等人, 2000)
