地工遙測與城鄉規劃—兼述IKONOS衛星

潘國樑 *

地工技術第82期(民國82年12月)的地工小百科曾說明地工遙測的簡單原理，之後，將逐步介紹地工遙測之應用面，且主要以IKONOS衛星影像為例。

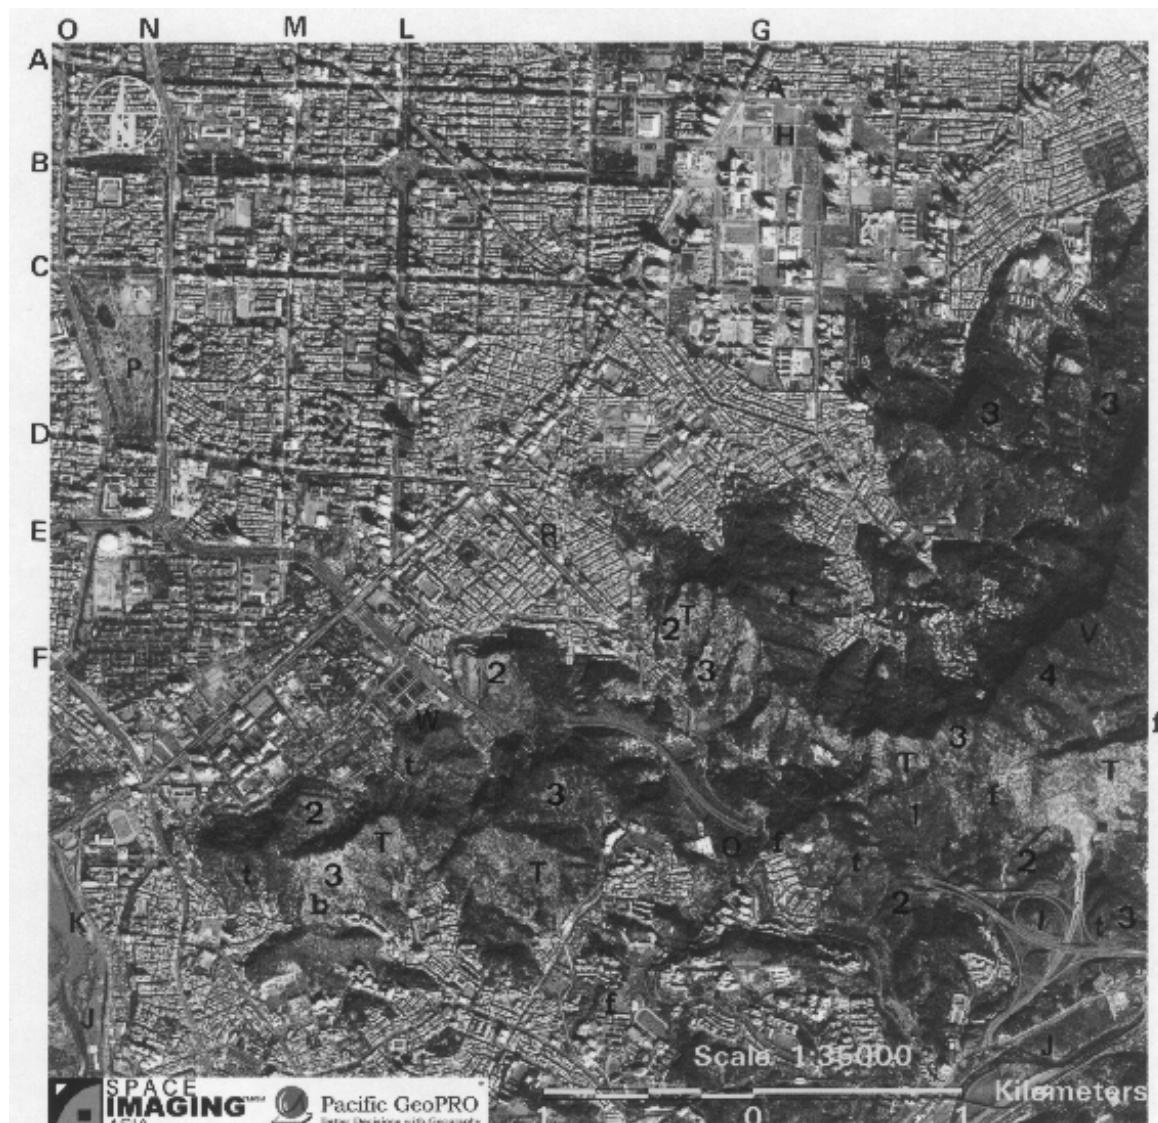
照片一的比例尺較小，它代表 4.9×4.9 平方公里的面積。因為植被顯現紅色，而水體顯示藍黑色，所以是一種仿紅外線照片；這種影像最適合於地工遙測之應用，此因其色彩對比最強，且辨釋率(Interpretability)最高。影像判釋的第一步是先行定位：影像的中心位置為台北捷運木柵線，六張犁站至麟光站的路軌(R)從西北斜向東南佈設；因為車站的屋頂反射極強，所以非常明亮耀眼。其他較重要的地標，如大安森林公園(P)、信義計畫區(H)、北二高萬芳交流道(I)、景美溪(J)、新店溪(K)等，均歷歷在目。重要的街道亦清楚地呈現，如忠孝東路(A)、仁愛路(B)、信義路(C)、和平東路(D)、辛亥路(E)、羅斯福路(F)、基隆路(G)、敦化南路(L)、復興南路(M)、建國南路(N)及新生南路(O)等。

該衛星影像具有幾項特徵：第一是色彩，由於該影像係仿紅外線照片，所以植被呈現紅色，如照片中的東南部份即是。植被稀疏的地帶則顯示棕黃色至白色，幾乎都是墓園(T)的分佈。影像中水體呈現藍黑色至藍色，比較明顯的有河水，如J及K，其中景美溪的水(J)要比新店溪的水(K)還乾淨，因為愈乾淨的水愈趨近於黑色。其他明顯的水體有台北自來水事業處的水池(W)、台灣大學的醉月湖(照片左中)、大安森林公園的水池(照片左上)、國父紀念館前的水池(照片上中)，甚至台北世界貿易中心的圓形溢水池(前者之右下側)也清晰可認。第二項特徵為垂直傾倒(Vertical Displacement)，即直立的物體在影像中呈現傾倒的姿態，不像直立物體在地圖上投影成一點。一般製圖係採用垂直投影的方式製成，而遙測影像則是利用中心投影(聚合於焦點)的原理成像。如

以台灣單調的岩性，要在遙測影像上從事地層的歸屬(如大寮層、石底層、南港層等)，確有一定程度的困難。所幸，地層的鑑定，在大地工程的觀點並不是第一重要，所以沒有減損遙測影像在大地工程上的應用價值。遙測影像的判釋步驟與野外調查略有不同，遙測方法一般是採取先構造後岩性，先大局後細節的方式。地質構造的判釋，其首要工作是先確定岩層的位態，由岩層的位態再確認岩層的年代順序及研判褶皺、斷層及順向坡等。岩層的位態可由V字規則或三角面著手，如照片一中，三角面(t)極為醒目，由三角面的傾斜方向及傾斜角即可決定岩層的位態。以照片中為例，岩層係向東南方向傾斜，傾角估計在20度至30度之間。有些三角面暴露良好(如b)，所以三角面本身就是層面，又是順向坡。由是觀之，照片中的墓園(T)大多修建在順向坡上，故其穩定性堪虞。照片中有一條台北斷層的分支斷

層，稱為「崙頭斷層(f-f-f-f)」，其線形及斷層崖的表現甚為顯著，在照片上極易追蹤。不巧，國道3甲線的台北隧道II之西口(Q)正好從斷層帶鑿進，而隧道線則斜切斷層線而過。如果當初規劃時即有IKONOS影像，也能利用IKONOS影像，則是否有另外的規劃方案，倒是值得推敲的問題。本區強度較大的岩性應屬砂岩，在影像上表現凸起的地形，凡形成三角面的部份均為砂岩屬性。這套岩層分屬大寮層(2)及石底層(3)，但該兩種地層的界線在影像中不易鑑定；只有在崙頭斷層的東南側有較大面積的分佈，其在影像中最顯著的特徵是不見三角面的出現。石底層之上則被南港層(4)所覆蓋，南港層之厚層塊狀砂岩呈現明顯的陡崖峭壁(V)，該層之東南側則被崙頭斷層所截斷。

照片一 公元 2000 年 1 月 22 日 09:58 IKONOS 衛星所取得之台北市東區泛色顯銳影像(磐球公司影像處理)

果影像是採用照像的方式成像時，則所有傾倒線(直立物體之頂端與底端在影像上之連線)的延長線均集中於一點(接近於照片的中心點)；如果影像是採用掃描的方式成像時，則所有傾倒線均互相平行，且直交於掃描儀的縱向中心線(即航線方向)。同時所有直立物體的頂端均向中心點或中心線的外側傾倒。這種傾倒現象可從照片二中，信義計畫區的高樓大廈群中獲得證明，可見所有大廈均倒向西北方，因此中心線係位於照片之外的東側。影像的第三項特徵是陰影，這與成像時間有關。本影像係於冬天的早上10點鐘左右取得，所以太陽尚未上昇到頭頂上，因此陰影特別顯著。陰影對影像品質的影響有好壞之分；適度的陰影有助於立體的呈現，如照片二中心的S處有兩棟獨立大樓，由陰影的形狀與位置可以更有把握的判斷其高度與互相分離的配置。但過度的陰影則掩蓋了很多寶貴的資訊，例如照片二左中位置的世貿中心國貿大樓，其陰影及其垂直傾倒現象共同覆蓋到基隆路及其斜對面的建物。再從照片一觀察，基隆路從信義路至和平東路的一小段，其高樓林立，致使路形難辨，也是受到上述同樣現象的影響。

從照片一可明顯地看出山坡地(紅色部份)是如何地限制都市的發展，而都市化的結果住戶又如何侵入地工條件較差的山坡地。同時山坡地也限制了交通路線的佈局以及土地利用的型態。

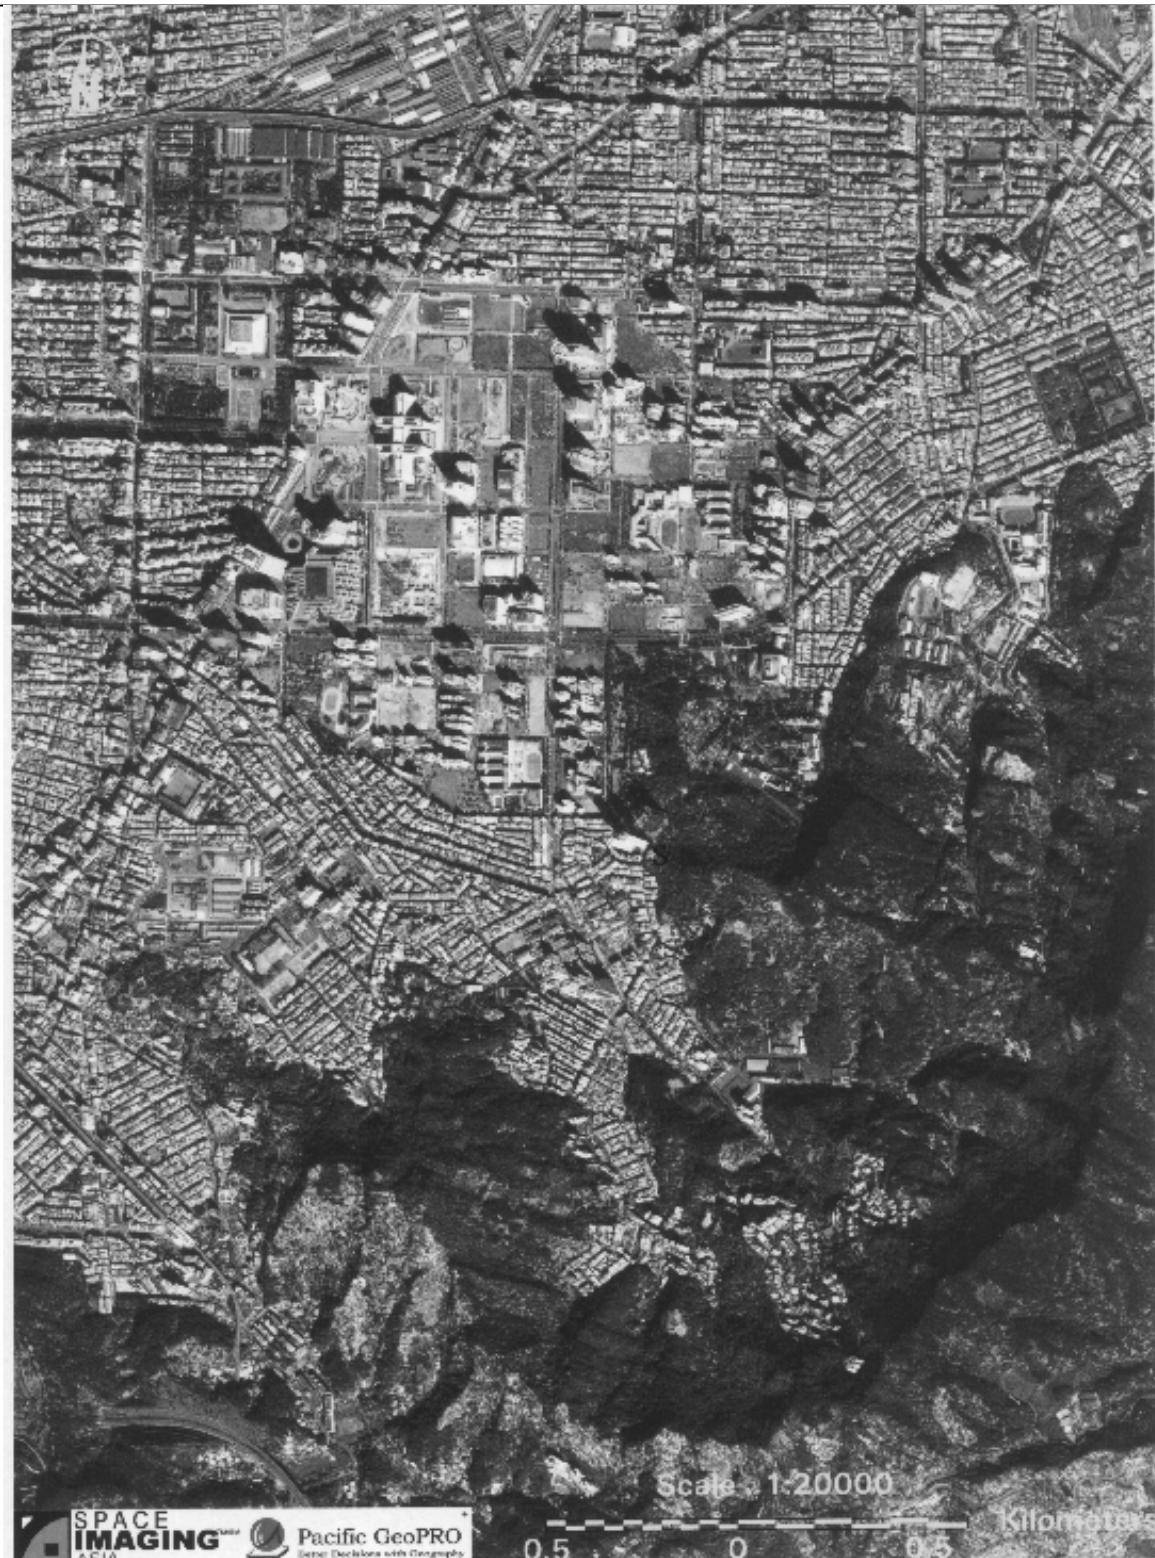
照片二是將照片一局部放大，使其比例尺變成1:20,000，雖然解像力沒有提升，但卻使細節看得更清楚，最明顯的就是停車場及街道上的汽車可以一一點數。一般而言，將IKONOS的影像放大至1:2,500至1:2,000時仍具有可讀性；但對地工的應用而言，在規劃階段採用1:10,000左右的縮尺即可，否則就失去遙測影像的廣域及宏觀之特性與優點。在特殊情況下，如工址或災害點的特寫，方有必要放大至數千分之一縮尺。

照片二 台北市信義計畫區之放大泛色顯銳影像(磐球公司影像處理)
