工程地質研討會

板塊運動的見證～海岸山脈(台23線) 與會報導

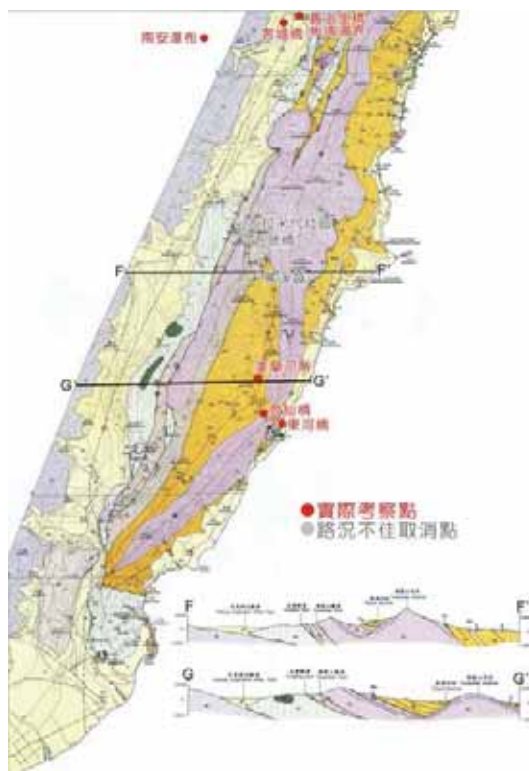
圖二 海岸山脈南段地質圖 (經濟部中央地質調查所, 1993)

本次的研討會內容安排還有一個創新之舉，乃是新增了停駐點的 UAV 直播。UAV (Unmanned Aerial Vehicle) 是無人空拍機之縮寫，透過高空的視角可以看見更清楚的地形特徵全貌，克服了人類身高有限以及困難地形無法到達的問題。將 UAV 連結到操作者的電腦，並使用網路社群(如 Facebook)開直播，觀眾便可在自己的電腦或手機上，即時看到 UAV 所拍攝到的影像。為了這次辦停駐點直播，基金會還特別租借了行動 wifi，讓所有與會者都能順利透過網際網路，參與 UAV 直播觀察地形的體驗。二日的行程表如表一，停駐點地圖與地質圖如圖一、圖二所示。

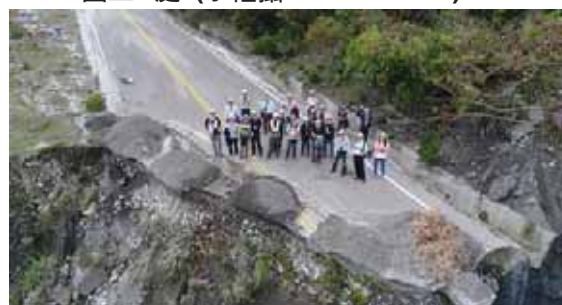
圖六 舊台11線道路崩塌處之UAV團照, 拍攝地點詳圖三D處 (魏倫瑋攝, 2017/10/21)

UAV 失事或墜毀。倫瑋操作 UAV 技術十分純熟，深獲在場大家讚賞。顏老師同步空拍直播解說，大家可以從自己手機連線看到高空拍攝的崩場地情景，這是以往實地考察時難以見到的景象，均感震撼(圖五與圖六)。

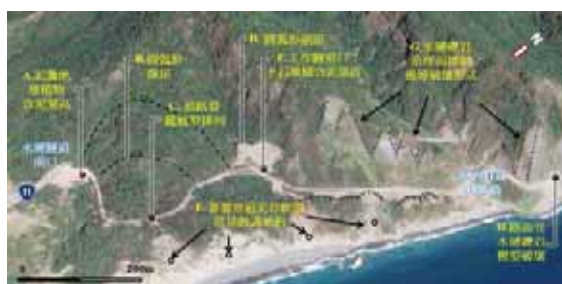
圖七 水璉15號橋地質旅遊路線地質與地貌特徵位置圖 (底圖: Google Earth)

自工作隧道口往北經 15 號橋至跳浪隧道北洞口，道路旁出露地層均屬於八里灣層水璉礫岩段(圖七 G 處)，地行為陡直岩壁。此區為水璉礫岩標準剖面，水璉礫岩在 200-300 萬年前沉積，此時原始臺灣島(中央山脈的變質岩)已經出露地表，為八里灣層提供沉積料源。地球化學研究結果，本層礫石中所紀錄的礦物相溫度不高，代表埋藏深度較淺就受到剝蝕，推論當時山脈的規模與高度不大，屬輕度變質板岩。水璉礫岩最頂部溫度較高，類似現今中央山脈深埋的深度，因而可推定，水璉礫岩源自初具規模的中央山脈。

水璉礫岩質地堅硬自立性佳，具多組交叉狀節理，本區北段上邊坡破壞模式可能為節理控制(圖八與圖九)。而工作隧道(圖七 D 處、E 處)旁上邊坡地層亦為水璉礫岩，但其崩滑型態屬圓弧形破壞，與節理控制不同，推測此處歷經多次崩坍，為古崩場地再次崩滑，厚層崩積物已覆蓋至隧道口(圖十)。

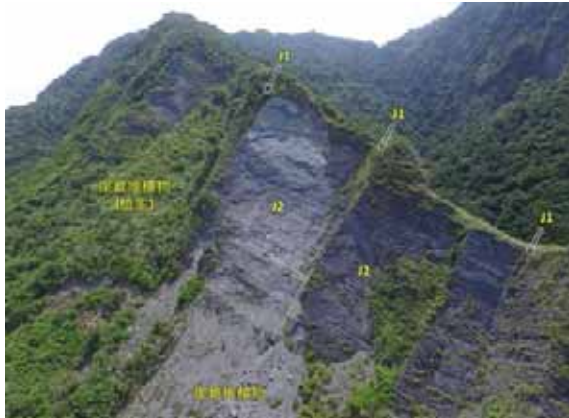
圖八 水璉礫岩崩滑機制受節理控制，本區具2組以上節理。位置如圖七G處 (魏倫瑋攝)

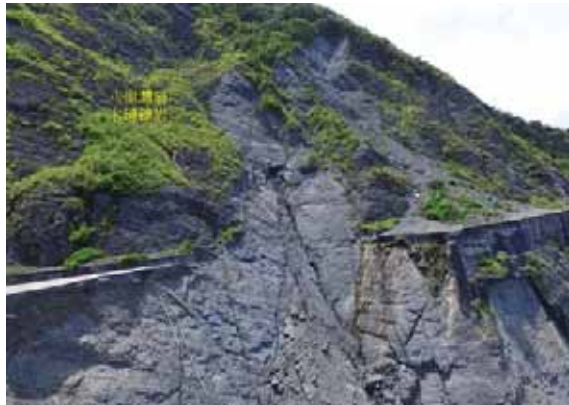
圖九 本區水璉礫岩具3組以上節理，邊坡呈楔型破壞，路段損毀嚴重。位置如圖七H處 (魏倫瑋攝，2017/10/21)

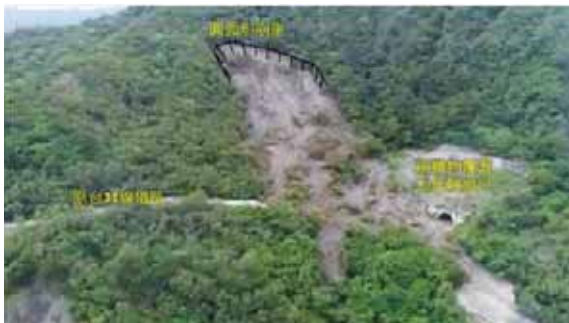
圖十 工作隧道上邊坡弧形破壞，崩積物覆蓋隧道口。位置如圖七D處 (魏倫瑋攝，2017/10/21)

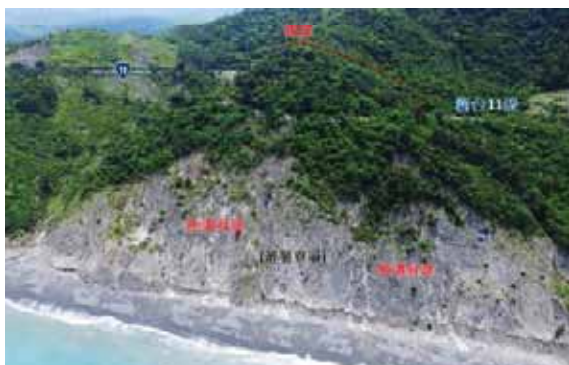
圖十一 蕃薯寮層岩性軟弱，海岸側蝕溝地形發達。位置如圖七F處 (魏倫瑋攝，2017/10/21)

道路下邊坡為蕃薯寮層(圖十一、圖十二)，岩性以砂泥岩互層為主，當海浪持續拍打較為鬆軟的本層造成坡腳掏蝕，使邊坡道路下方沒有足夠安定的力量支撐，便會造成路面裂隙、凹陷與崩坍。在跳浪段 3 號隧道南口至工作隧道之間路段，雙黃線路面常見裂縫與凹陷現象，路面裂縫甚至出現雁行排列(圖七 C 處、圖十三)，可見崩移方向指向蝕溝地形發達處，而上邊坡處亦已出現崩崖(圖七 B 處)。本站的終點(圖三 C 處)破壞形式也類似於坡址受蝕溝掏空後退，使路面破損，不過新出露的蕃薯寮層露頭可讓我們從道路上便一窺岩性(圖十四)。

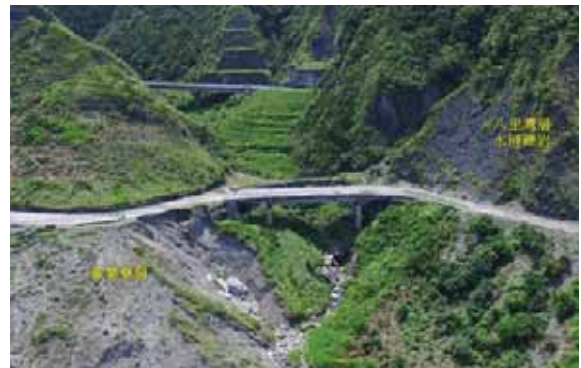
圖十二 15號橋一端建於蕃薯寮層上，經多次修補仍崩滑破損。另一端建於水璉礫上，若避開楔型滑動破壞，反較穩固。位置如圖三E處 (魏倫瑋攝，2017/10/21)

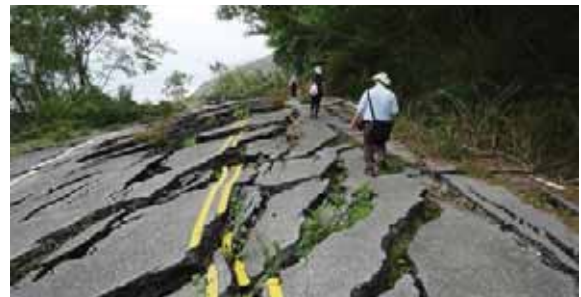
圖十三 邊坡持續崩塌使路面開裂與陷落。位置如圖七C處 (丁權攝，2017/10/21)

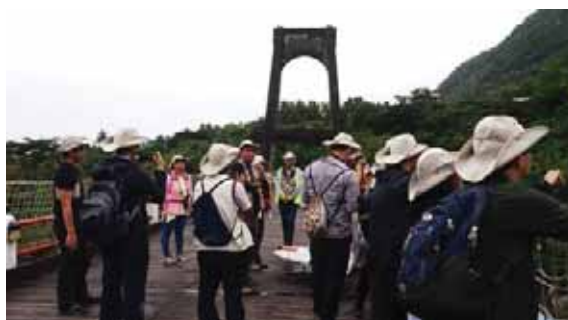
圖十五 顏君毅老師於舊東河橋上進行地質解說 (林榮潤攝，2017/10/21)

新、舊兩條東河橋位於馬武窟溪的出海口，也是台 11 線與台 23 線之交會口，兩座橋一紅一白形成醒目地標，跨越於馬武窟溪上，點綴了泰源幽谷之美景。為因應現代交通運輸，火紅的新東河橋於 1992 年一月竣工，而復古的舊東河橋(圖十五)，前身為 1930 年由日本工程師所設計的一座吊橋，命名為吉困橋，可連結靠海的東河部落和山側的泰源盆地，同時也是通往新港的唯一道路，後因颱風損毀，沒了吊橋，導致交通不便，故於 1953 年重建東河橋，為今日所見隻白色的舊東河橋。由於馬武窟溪南北兩岸露出不同地層，北段為八里灣層的砂頁互層與港口石灰岩、南段則為未固結的現代堆積層，故舊東河橋的北段橋墩設計為拱型、南段則為支架型，以因應不同基盤特性。當您矗立在舊東河橋，西迎向青山、綠水及河床白淨的石灰岩塊(圖十六)，東面火紅新橋、藍海、綠水及沙洲，別具有一番不同的意境(圖十七)。

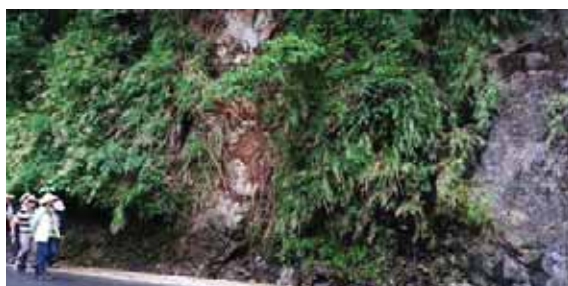
圖十八 港口石灰岩與都巒山層整合交界面，左為都巒山層火山角礫岩，右為港口石灰岩 (林榮潤攝，2017/10/21)。

接下來，顏老師帶大家從東河橋遊憩區牌樓往西徒步邁進，正式走進台 23 線，沿途可觀察道路兩側灰白色的港口石灰岩(東河石灰岩)，幸運的話還可以看到珊瑚與抱球藻等；此外，約在台 23 線 44.6K 處北側，可發現港口石灰岩整合於都巒山層火山碎屑岩之上(圖十八)，該邊界兩側有明顯的岩性變化。另外，在台 23 線約 40.5K 處，為登仙橋休息區，舊登仙橋已廢除，過去因遊客常餵食猴群，現已成為猴群專屬的休息區，但由於曾多次攻擊遊客，因此縣政府立有告示牌提醒遊客注意自身安全。行進至此，在地質圖上已從東河石灰岩區進入都巒山層石門火山角礫岩區(圖十九)，因火成岩質地堅硬，故在地形上形成聳立的山脈，河流也容易發展成曲流；俟西進至台 23 線 39.5K 後，在地質圖上又從石門火山角礫岩區進入八里灣層區，岩性的差異帶來地形上的轉變，有如柳暗花明又一村般，進入了海岸山脈面積最大的盆地—泰源盆地。

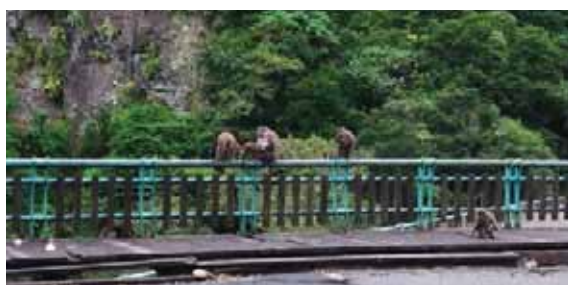
圖十九 登仙橋的猴群與都巒山層石門火山角礫岩 (林榮潤攝，2017/10/21)。

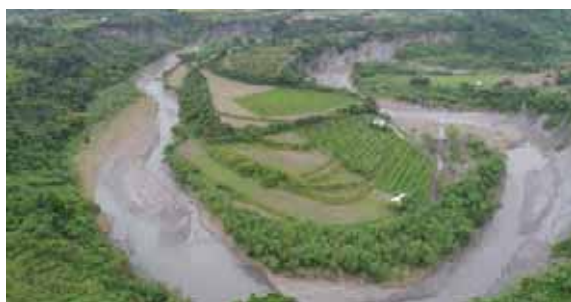
圖二十 由 UAV 拍攝之美蘭河階空拍畫面(魏倫瑋攝，2017/10/21)

美蘭河階位於泰源盆地內，係由馬武窟溪下切侵蝕八里灣層而成(張，2017)。馬武窟溪發源於海岸山脈之富興山列(屬都巒山層)，往東南向進入泰源盆地(屬八里灣層)後，於盆地內形成曲流河階地形，而後切穿海岸山脈芝麻荖漏山列及都蘭山列(均屬都巒山層)，最後注入太平洋。一般而言，曲流大多發育在地勢低平且較為廣闊之處，然而此類區域因河流流速較為緩慢，其侵蝕力不若河流中、上游來的強勁，並不易形成階地地形，而臺灣因位處歐亞板塊與菲律賓海板塊碰撞帶，造山運動活躍、地殼隆升快速，使得馬武窟溪的曲流可不斷向下侵蝕，形成罕見的「下切曲流」，並留下美麗且珍貴的河階地形(賴與鄧，2015)。而這種曲流形成的河階，具有完整之弧形樣貌並層層排列，稱為劇場河階，在世界上非常罕見，也是臺灣造山活動極佳的地形證據！

顏老師在此講解美蘭河階與泰源盆地的地質史，同時倫瑋也讓 UAV 飛上天，大家透過連線直播，看到了空中拍攝的美蘭河階(圖二十)，真的是漂亮美麗又難得一見的地形，讓大家直接感受到大自然的鬼斧神工，一改過去大家只能在對岸路旁遠眺的限制，不禁讚嘆再三(圖二十一)。

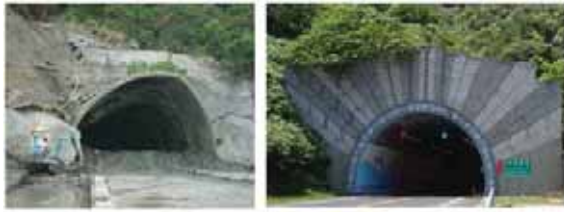
圖二十二 舊跳浪隧道以及新水璉隧道工程比對照片

本日晚上的工程地質座談會，由何樹根總工程師擔任主持人，首先由青年軍魏倫瑋為大家介紹水璉段海岸公路與邊坡破壞，台11線更改路線(圖二十二)，以及舊水璉15號橋鄰近區域初勘 UAV 拍攝結果。在簡報中提供 QR code，與會者可用手機掃描並開啟開啟模擬現地節理狀況的3D模型網頁(網址為 http://homepage.ntu.edu.tw/~d03224007/Wedge_Failure.html)(圖二十三)，這種使用科技讓工程模型更方便展示的方式讓大家反應熱烈。來賓提問：「舊台11線先前破損如此嚴重，而且海岸線仍不斷後退，邊坡越來越不穩定，請問這樣的狀況除了不斷往陸側退縮有無其他方法可以解決？」回答：「沒辦法！」大家苦笑。

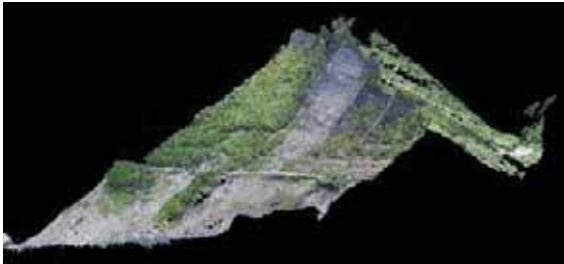
圖二十三 模擬15號橋現地節理狀況的3D模型 (建模：黃韋凱)。

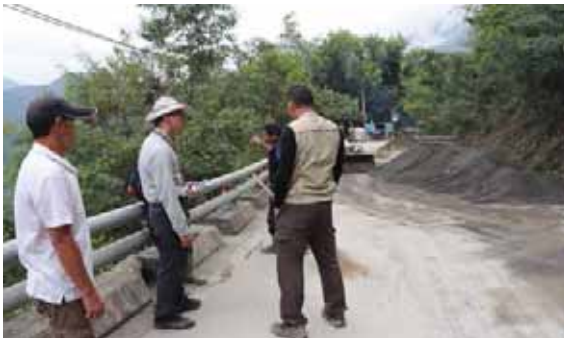
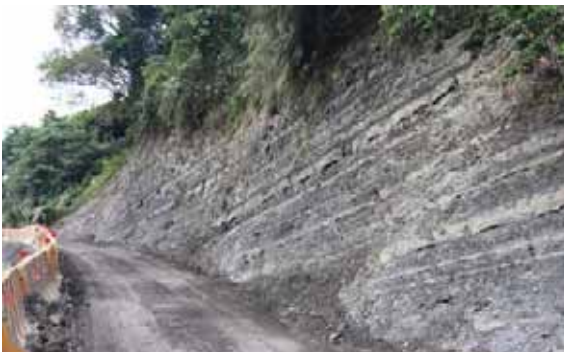
圖二十五 台23線道路中斷施工情形 (丁禕攝, 2017/10/22)

圖二十六 台23線崩塌路段出露的八里灣層露頭 (丁禕攝, 2017/10/22)

隔天(10/22)一早由成功鎮出發，前往台23線，預定先至道路最高的鰲溪越瞧瞧。車行過了昨日的美蘭河階10餘分鐘，就被道路施工阻住去路。何總工與顏老師下車了解情形，施工單位告知因之前連日大雨，造成台23線多處路段崩塌並落石不斷，目前封路搶修中(圖二十五、圖二十六)。雙方進行溝通，充分了解道路目前崩塌與落石狀況後，大家達成決議，安全第一，先從台23線撤退，轉進台30線，經由玉長公路抵達玉里，接續舊玉里橋板塊邊界之停駐點，放棄台23線五號橋等停駐點。在那個當下，做出這個決議雖然有所遺憾，畢竟鰲溪越、五號橋與吉拉米代社區，都是十分令人期待的考察點，可是安全因素是必須最優先考量的。顏老師也以自身經驗告訴大家，跑野外做地質調查本來就不是每次都能百分之百順利，大家安全第一，留得青山在，不怕沒柴燒！

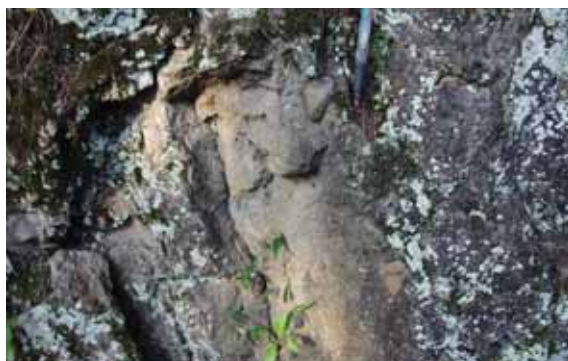
圖二十八 台 23 線約 15.5K 礫質泥岩露頭 (林榮潤攝，2017/06/24)

鰲溪越為台 23 線最高處，此處為分水嶺可從高處眺望泰源盆地(圖二十七)，以東為馬武窟溪，以西為鰲溪，故名鰲溪越。再往東行不久，出露八里灣層與蕃薯寮層邊界的礫質泥岩(圖二十八)。

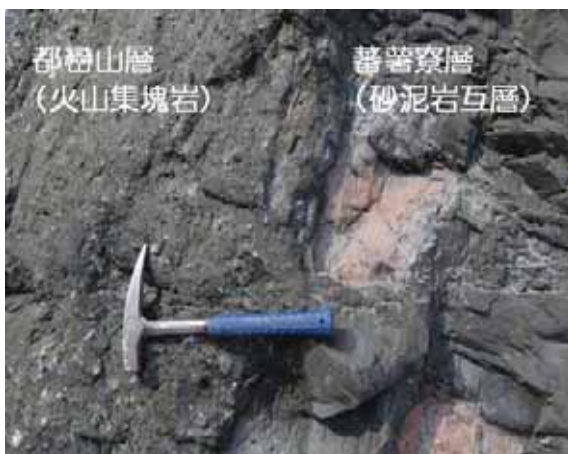
圖二十九 五號橋下出露之露頭 (魏倫瑋攝，2017/06/24)

以鰲溪五號橋為界，以西出露都巒山層，以東出露蕃薯寮層(圖二十九)，因岩性的不同使得地形上有劇烈改變，以西為峽谷景致小天祥，以東為低緩地形區。在五號橋下所見之岩性邊界為蕃薯寮層與都巒山層輪番出現彼此夾層的漸進式岩性漸變。

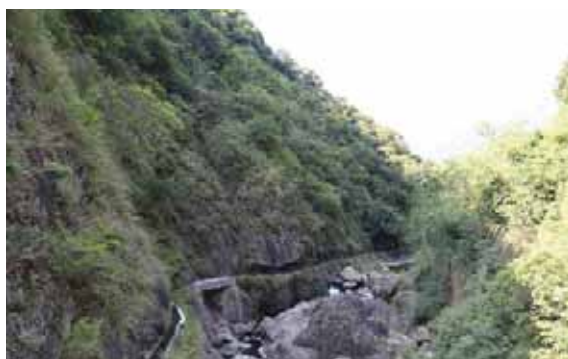
圖三十 沿山壁鑿鑿之引水渠道 (何樹根攝，2017/06/24)

這段路原本預計採步行方式，全員從五號橋走至吉拉米代社區，觀察沿途岩性與地形之變化，這段路景緻優美，是一段兼具賞景與地質的好路線。途中可以見到先人在火山岩山壁上開鑿之引水渠道，引入灌溉吉拉米代社區之梯田(圖三十)。

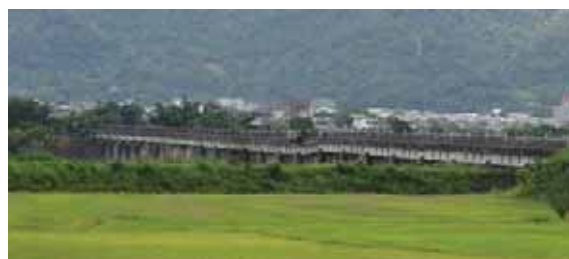
圖三十一 玉富自行車道受玉里斷層錯動產生高低落差 (魏倫瑋攝, 2017/10/22)

玉富自行車道位於玉里火車站與東里火車站之間，全長約 9.75 公里，橫跨秀姑巒溪，其前身為玉里火車站與安通火車站之間的鐵路橋梁，然因玉里斷層錯動的影響而持續產生高低落差，經多次修復後，遂於民國 78 年進行鐵路改線，舊鐵橋便被保留改建為自行車道，而產生高差之位置則設置板塊邊界造景，提供觀光與科學教育使用。

一行人浩浩蕩蕩沿玉富自行車道自秀姑巒溪右岸往左岸行進，途中可見受玉里斷層東側岩盤抬升而產生之落差(圖三十一)。在舊玉里橋上，花東縱谷國家風景區管理處設置了板塊邊界牌，參訪者只要一腳跨一邊，就表示一腳踩在歐亞大陸板塊，一腳踩在菲律賓海板塊上。但這時候有人提出疑問，板塊邊界真的就是一條線，真的就是一腳踩一邊這樣簡單？

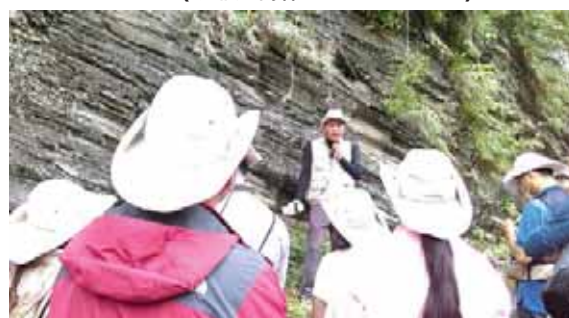
圖三十三 顏老師在玉里帶板岩前解說 (丁禕攝, 2017/10/22)

車子沿著台 30 線，從南安遊客中心緩緩駛到南安瀑布旁，這個停駐點觀察重點是中央山脈玉里帶片岩(圖三十三)，同時顏老師跟大家講述一個很有趣的中央山脈年代故事。

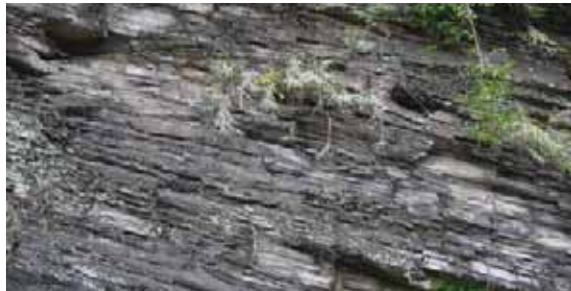
圖三十四 南安瀑布附近的中央山脈玉里帶片岩露頭 (彭馨瑤攝，2017/10/22)

原來，在我們面前的玉里帶片岩(圖三十四)，被理所當然認為有高度變質一定年代很古老，卻有這麼一段由老變新的故事，也讓我們對板塊構造運動有了更新一層的認識。
